**1023/0139-7**

Toyota Hilux Vigo CHAMP DOUBLE CAB 2.5 E Pre-...

May 31, 2023

# Vehicle Inspection Report

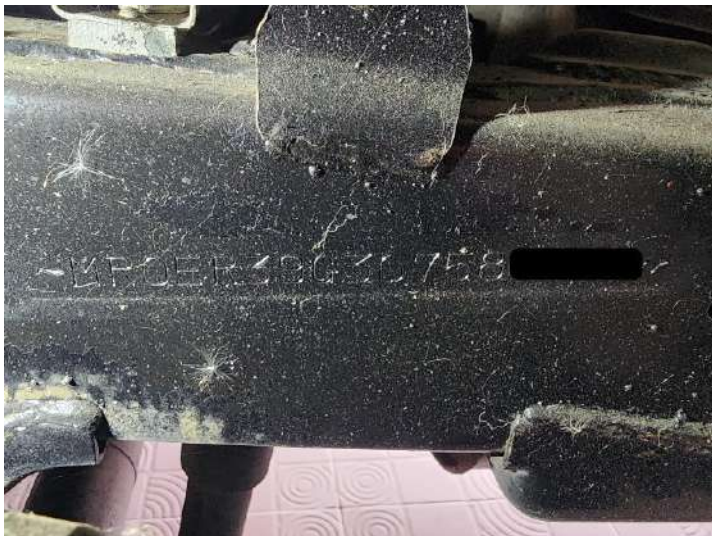
**รูปเลขตัวถัง (VIN Picture):**

- ประเมินสภาพรวม: ผ่าน  
 รายการที่รอการแก้ไข: ไม่พบรายการแก้ไข  
 ชิ้นส่วนประกอบตัวถังรถ
- ✓ แผ่นเพลทเลขตัวถังมองเห็นได้ชัดเจน
  - ✓ ชิ้นส่วนประกอบตัวถังรถ ผ่านการวัดค่าความหนาของสีแล้ว
  - ✓ สีรถตรงตามเสาเสาเอกสารจทะเบียน

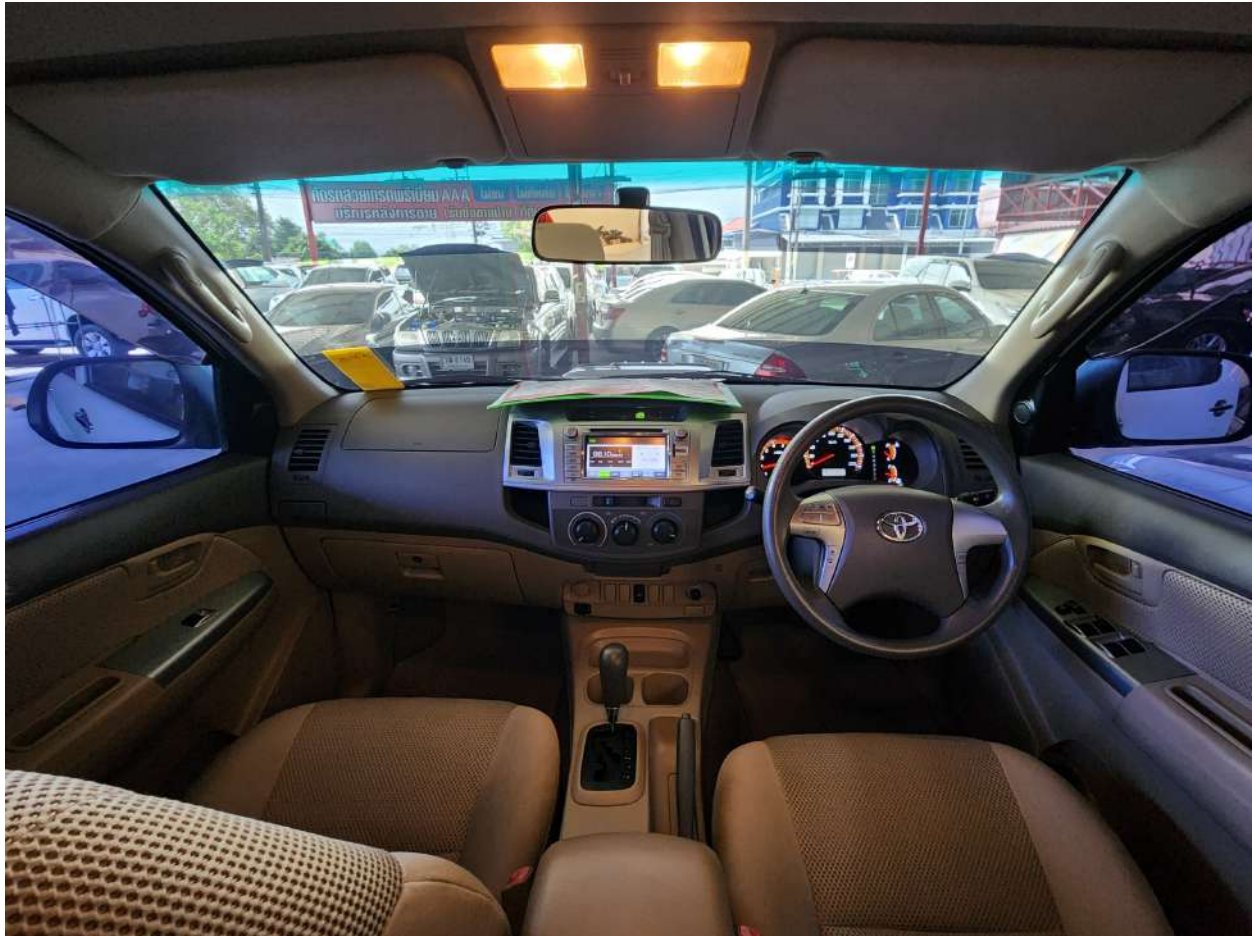
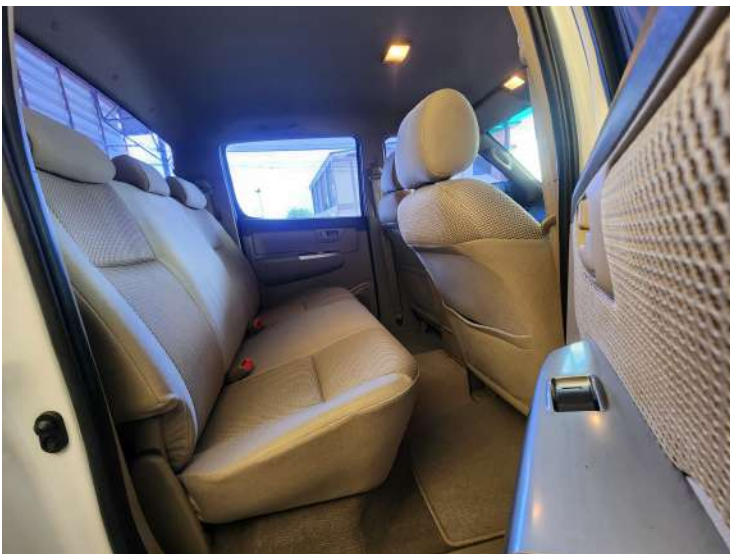
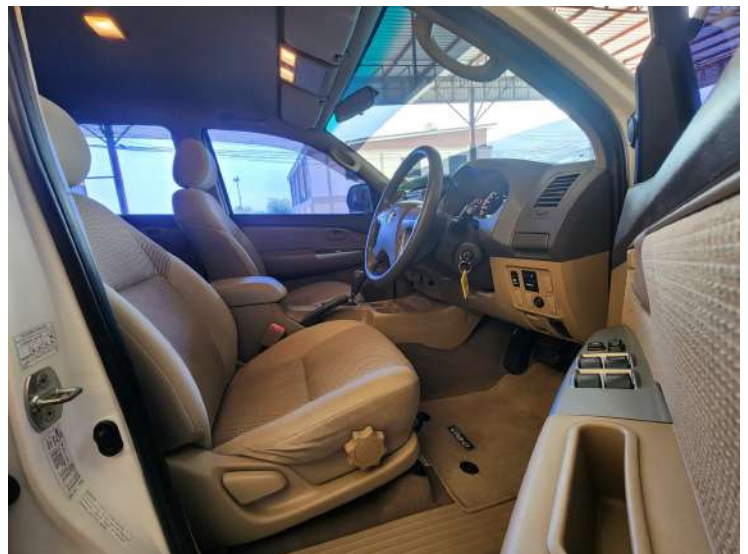
### ภาพภายใน

- ประเมินสภาพรวม: ผ่าน  
 อุปกรณ์หลัก/อุปกรณ์เสริมขณะขับที่:
- ✓ ระบบปรับอากาศ [ผ่าน]
  - ✓ ไฟส่องสว่าง [ผ่าน]
  - ✓ ไฟเลี้ยว/ไฟฉุกเฉิน [ผ่าน]
  - ✓ หนัาปิดและมาตรวัด [ผ่าน]
  - ✓ เข็มชี้ดนิรภัย [ผ่าน]
  - ✓ แตร [ผ่าน]
  - ✓ เครื่องเล่นเพลง [ผ่าน]
  - ✓ ระบบปัดน้ำฝน [ผ่าน]
  - ✓ เบาะนั่งยึดแน่น [ผ่าน]
  - ✓ กระจกไฟฟ้า [ผ่าน]

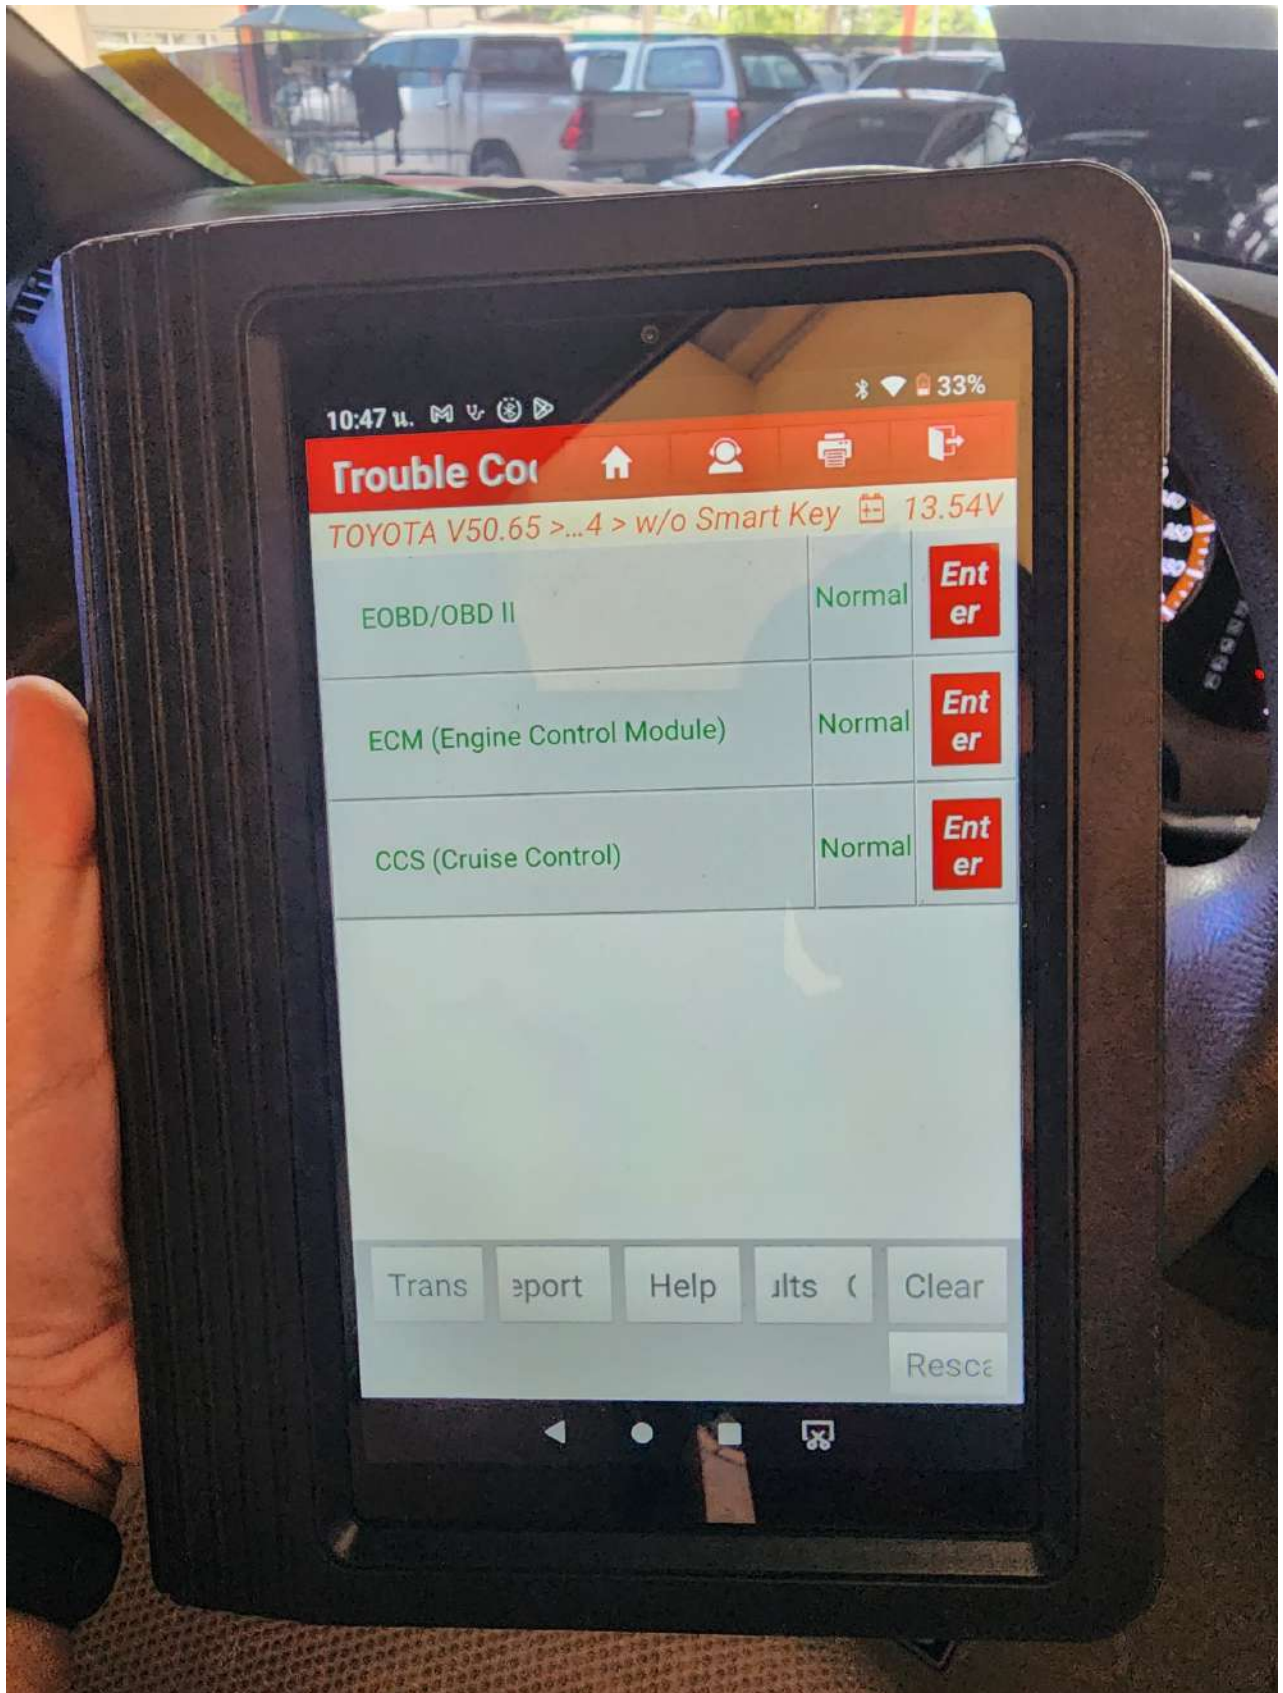
ภาพ OBD

รายการตรวจ 6 รายการ	สถานะ
1.1 ไม่เคยเกิดอุบัติเหตุรุนแรงจนทำให้โครงสร้างรถมีปัญหาความปลอดภัย No Evidence of Major or Hail Damage	ดี (Good)
1.2 ไม่มีการตัดต่อ ตัดแปลง คัชชี และ โครงสร้างรถ No chassis and cab structure modified	ดี (Good)
1.3 ไม่เคยประสบภัยจมน้ำ No Evidence of Flood	ดี (Good)
1.4 ไม่เคยประสบภัยอัคคีภัย No Evidence of Fire	ดี (Good)
1.5 การวินิจฉัยผ่านทาง OBD On-Board Diagnostics (OBD)	ดี (Good)
1.6 สภาพรถโดยรวม Overall Appearance	ดี (Good)
