Vehicle Inspection Report

สรุปผลการตรวจสอบ (Inspection Summary)

ยี่ห้อ/รุ่น (Make/Model): TOYOTA VIOS	วันที่ตรวจสอบรถยนต์ (Date of Inspection): 16.10.60
เลขตัวถัง (VIN): MR2BT9F3901070346	เลขคำขอบริการ (Job No.): I017/038-032
เลขเครื่องยนต์ (Engine No.): 1NZ-Y915724	Vehicle Picture:

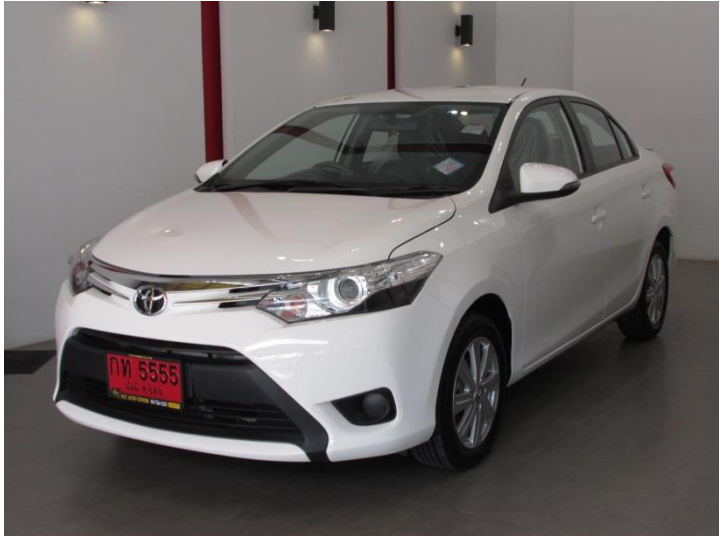
รถสภาพดี โครงสร้างไม่เคยอุบัติเหตุ ไม่เคยจมน้ำและไฟไหม้

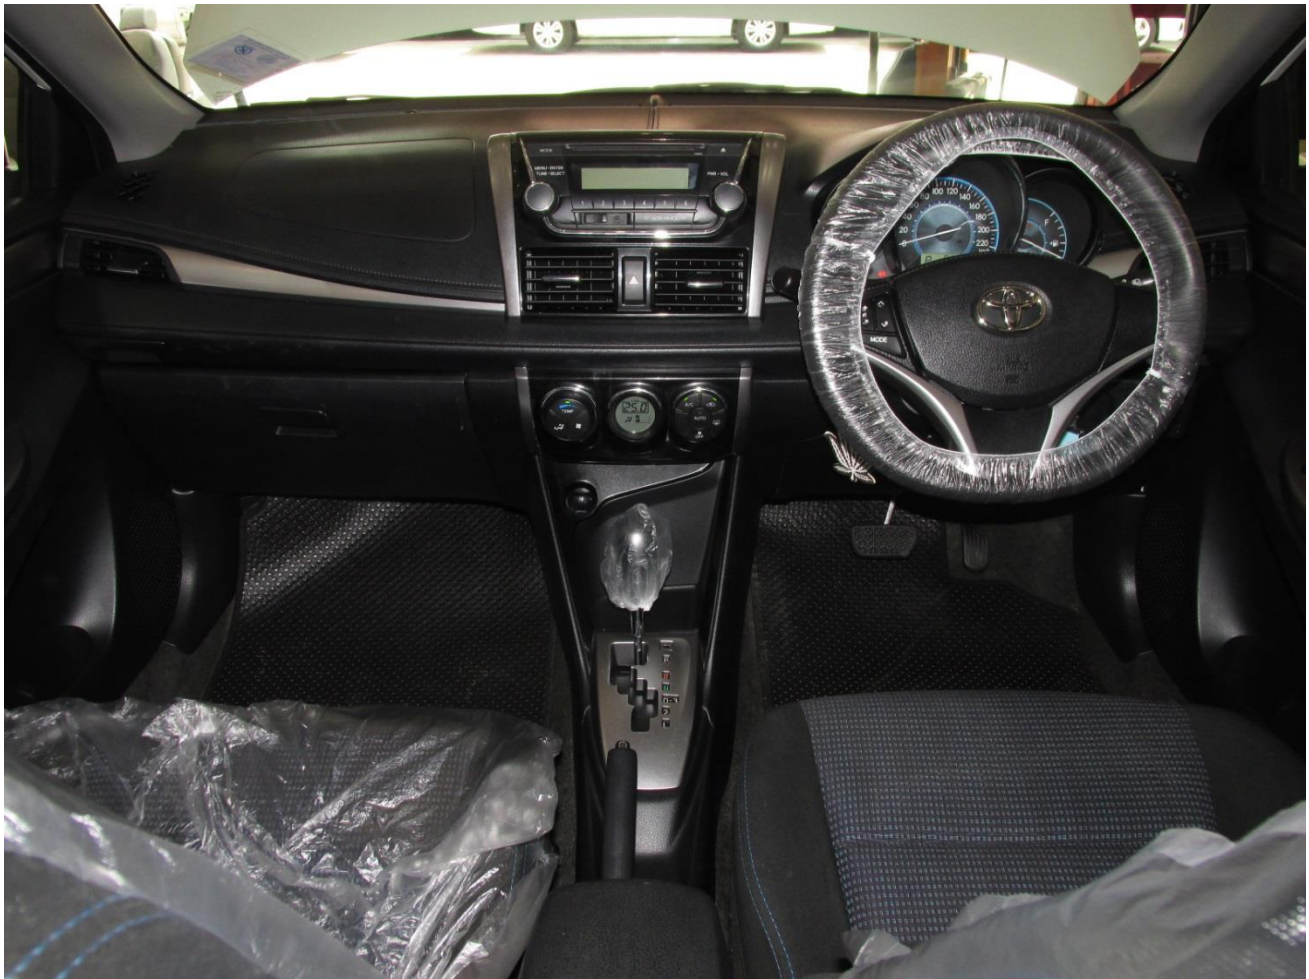
ภาพภายในด้านหน้า หลัง และ จุดบกพร่อง - Interior Visual Details (Front, Rear and/or Defect):

ที่นั่ง สภาพ Seat Appearance	สภาพดีตามอายุการใช้งาน
 	การทำงาน การปรับ และการล็อกเบาะ Seat Adjust functional	ทำงานได้ดี
 	สภาพ รางได้เบาะ Seat slide adjust rail	สภาพดีตามอายุการใช้งาน
 	เข็มขัดนิรภัย Seat Belts	สภาพดีตามอายุการใช้งาน
 	แผงคอนโซล Other Trims	สภาพดีตามอายุการใช้งาน
 	เครื่องเสียงภายในรถ Radio/ Multiplayer	เปิด-ปิด ปกติ
 	ลำโพง Speaker working	ทำงานปกติ
 	ไล่ฝ้ากระจกหลัง Rear Window Demister	สภาพดีไม่พบรอยขาด
 	อุปกรณ์ทำความเย็นและความร้อน Air Condition/Heater	ทำงานปกติ
 	ชุดปัดน้ำฝน และระบบฉีดน้ำ Washers & Wipers	ทำงานปกติ
 	แตร Horn	ทำงานปกติ
 	บานพับ และกลอนประตู Doors, Locks & Hinges	สภาพดีเหมาะสมกับอายุการใช้งาน
 	การเปิดประตูจากด้านใน Door Handle (inside)	ทำงานได้ดี
 	สภาพยางขอบประตู Weather Strip	สภาพดีเหมาะสมกับอายุการใช้งาน
 	การทำงานของกระจก Window Operation	ทำงานเปิด-ปิด ปกติ

หน้าปัดและมาตรวัด ปรกติ หรือ มีไฟโชว์หรือไม่ Dash Warning Lights & Gauges	ไม่มีไฟโชว์
 	การวินิจฉัยผ่านทาง OBD On-Board Diagnostics (OBD)	ปรกติ
 	ไฟส่องสว่าง All Lights	ปรกติ
 	สมุดคู่มือรถ Owner's Manual & Service Intervals	มีประจำรถ
 	อื่นๆ เพิ่มเติม เช่น กลิ่น เศษกระดาษ Odor and Other	N/A

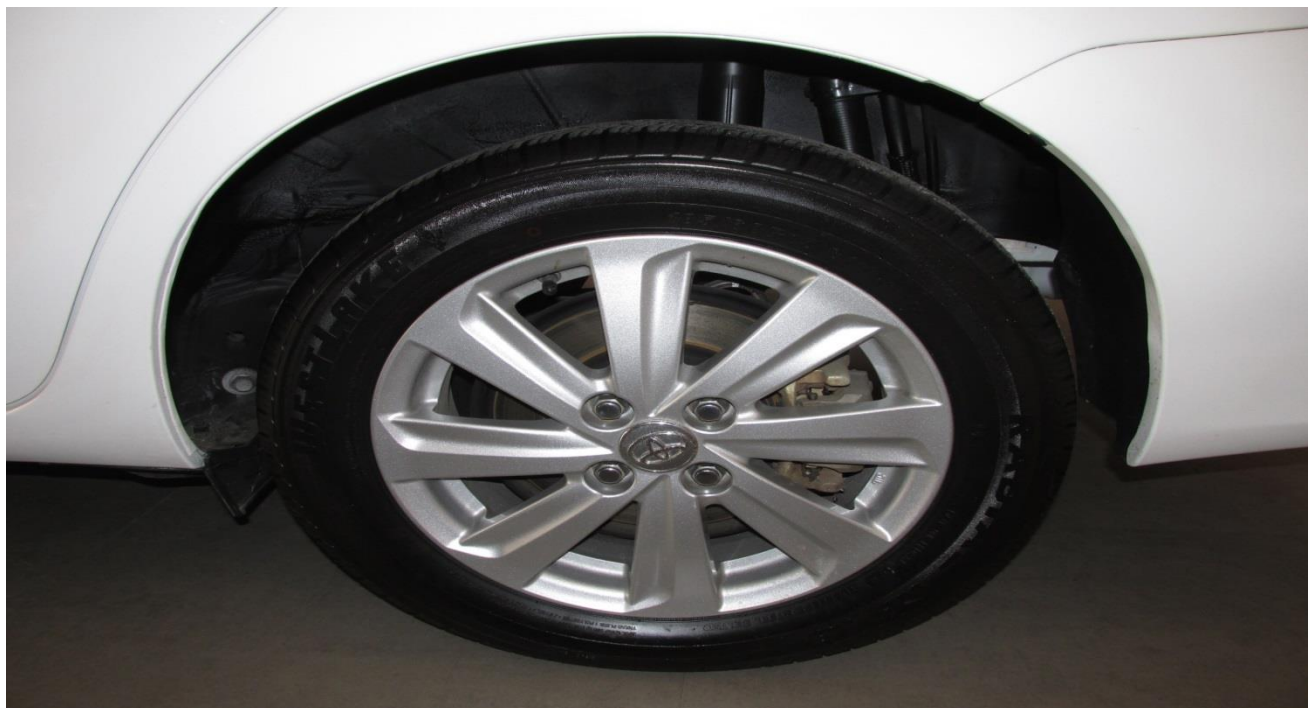
ภาพโดยรวมของยาง ล้อ และ เบรค - Tyres, Wheels & Brakes Visual Details:

สภาพยางรถยนต์, เดือน/ปี ผลิต Tyres Appearance, Year	ปียางผลิต 0617 ยางสภาพดี

จานเบรค Brake Discs (Front/Rear)	ควรเจียจานเบรคครั้งต่อไปที่เปลี่ยนผ้าเบรค
