Vehicle Inspection Report

สรุปผลการตรวจสอบ (Inspection Summary)

ยี่ห้อ/รุ่น (Brand/Model): ISUZU D-MAX SPACECAB S 2.5 MT	วันที่ตรวจสอบรถยนต์ (Date of Inspection): 07.06.61
หมายเลขตัวถัง (VIN): MP1TFR86JCT251426	เลขคำขอบริการ (Job No.): I018/087-015
หมายเลขเครื่องยนต์ (Engine No.): 4JK1KK3782	Vehicle Picture:

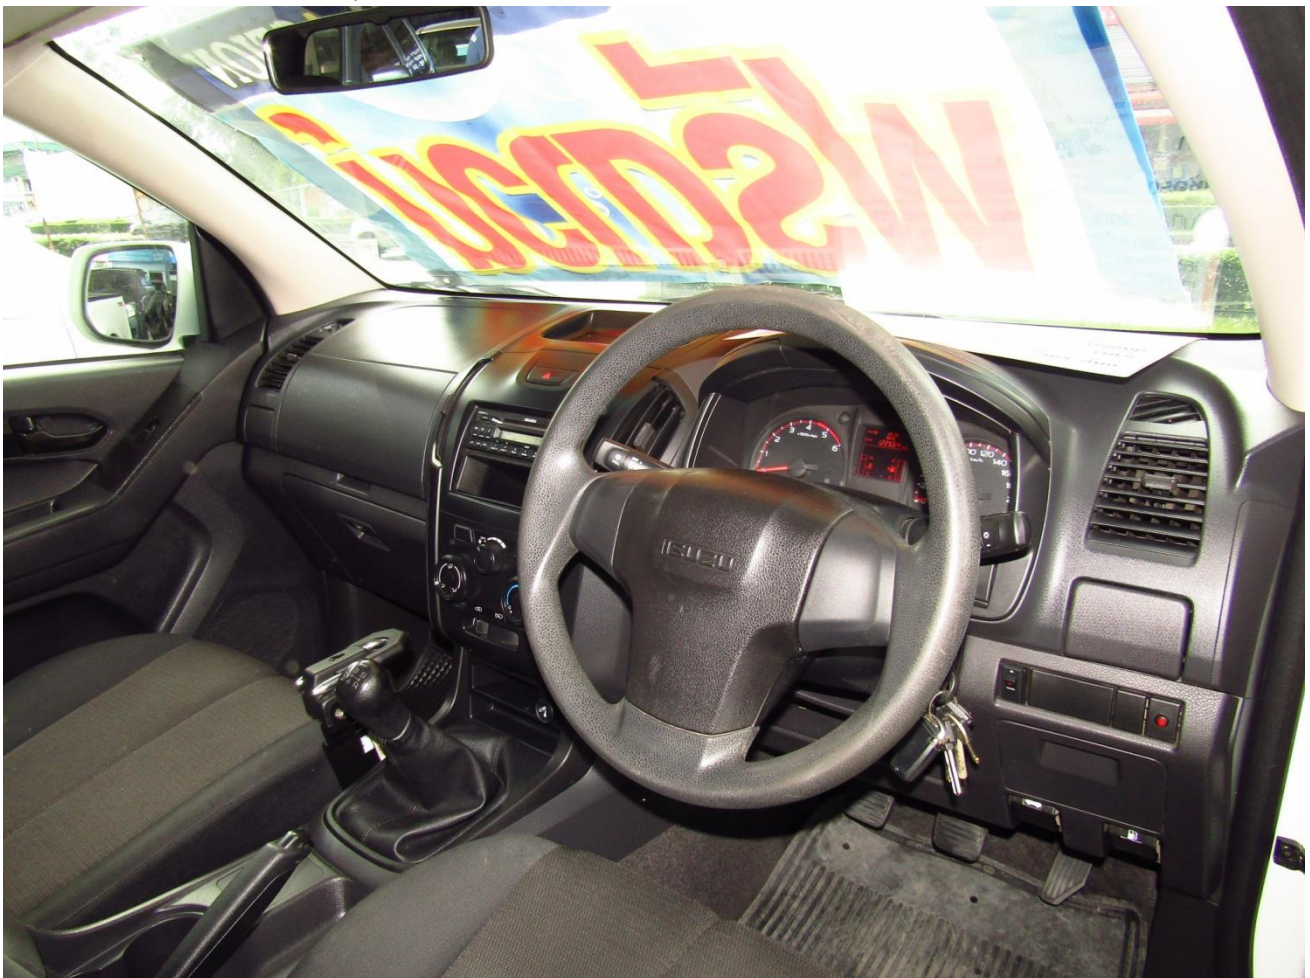
ภาพภายในด้านหน้า หลัง และ จุดบกพร่อง - Interior Visual Details (Front, Rear and/or Defect):

ที่นั่ง สภาพ Seat Appearance	เบาะคนขับมีรอยขาด

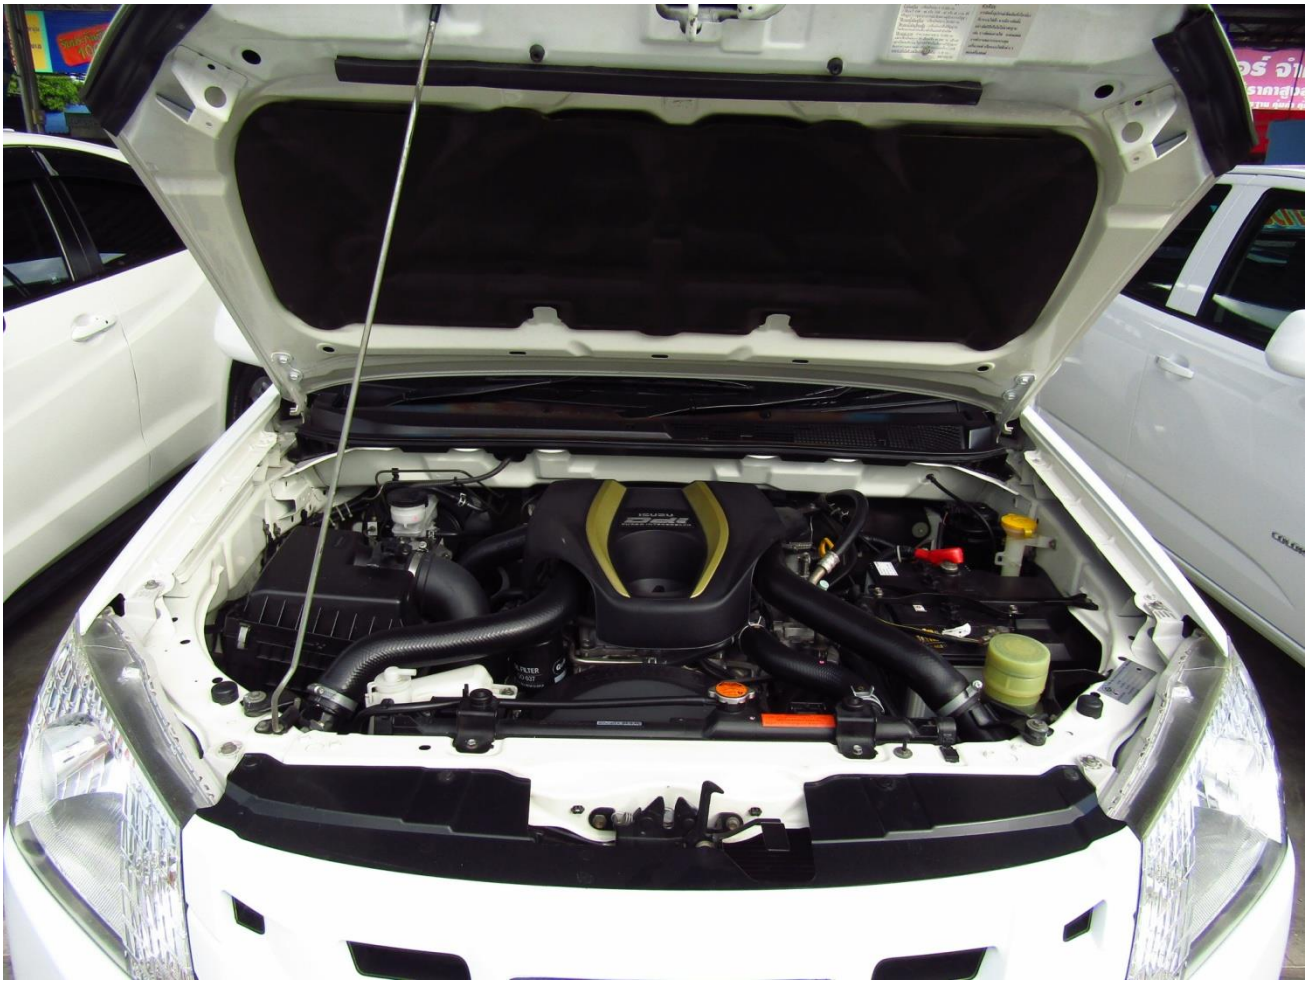
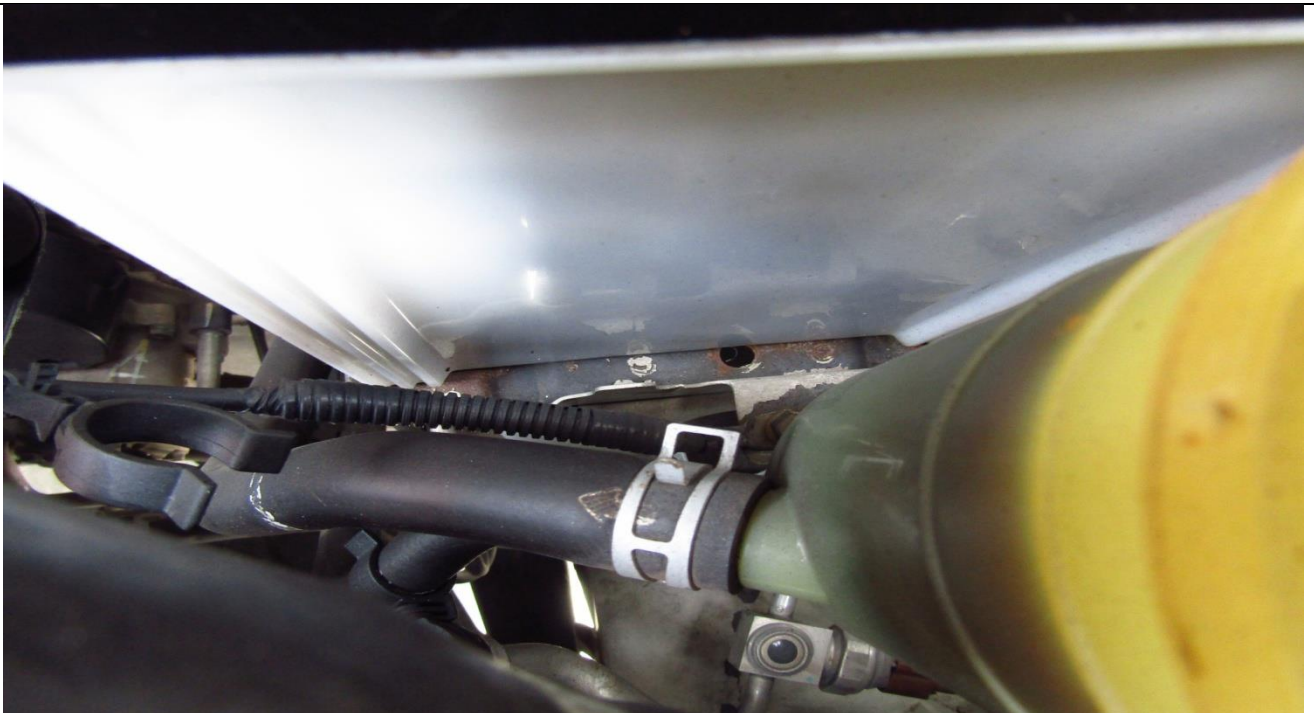
ภาพห้องเครื่อง - Engine Bay Visual Details:

หม้อน้ำ และฝาหม้อน้ำ Radiator & Cap	สภาพดีตามอายุการใช้งาน																																							
	ลูกบอก และสายพาน Drive Belt & Pulleys	สภาพดีตามอายุการใช้งาน																																							
	หม้อลมเบรก Brake Booster	สภาพดีตามอายุการใช้งาน																																							
	แม่ปั้มเบรก Master Cylinder Pressure	สภาพดีตามอายุการใช้งาน																																							
	แบตเตอรี่ไม่รั่ว และ ชุดยึด ไม่มีสนิม No any leak on battery and no corrosion on battery support bracket	ฐานรองแบตเตอรี่เป็นสนิม																																							
	การทดสอบ แบตเตอรี่ Battery Test	<table border="1"> <thead> <tr> <th colspan="2">Battery Test</th> </tr> </thead> <tbody> <tr> <td>Voltage</td> <td>12.02 V</td> </tr> <tr> <td>Rating</td> <td>450 CCA</td> </tr> <tr> <td>Current</td> <td>458 CCA</td> </tr> <tr> <td>Internal resistance</td> <td>5.91 mΩ</td> </tr> <tr> <td>State of Charge</td> <td>22 %</td> </tr> <tr> <td>State of Health</td> <td>94 %</td> </tr> <tr> <td>Status</td> <td>Great</td> </tr> <tr> <td>Test Date</td> <td>07.06.61</td> </tr> </tbody> </table>	Battery Test		Voltage	12.02 V	Rating	450 CCA	Current	458 CCA	Internal resistance	5.91 mΩ	State of Charge	22 %	State of Health	94 %	Status	Great	Test Date	07.06.61	<table border="1"> <thead> <tr> <th colspan="2">Charging System Test at 2000 rpm</th> </tr> </thead> <tbody> <tr> <td>Voltage</td> <td>14.17 V</td> </tr> <tr> <td>Status</td> <td>Normal</td> </tr> <tr> <th colspan="2">Start System Test</th> </tr> <tr> <td>Start Voltage</td> <td>7.26 V</td> </tr> <tr> <td>Status</td> <td>Too low</td> </tr> <tr> <th colspan="2">Max. Load Test at 2000 rpm</th> </tr> <tr> <td>Max. Load</td> <td>13.96 V</td> </tr> <tr> <td>Voltage</td> <td></td> </tr> <tr> <td>Status</td> <td>Normal</td> </tr> </tbody> </table>	Charging System Test at 2000 rpm		Voltage	14.17 V	Status	Normal	Start System Test		Start Voltage	7.26 V	Status	Too low	Max. Load Test at 2000 rpm		Max. Load	13.96 V	Voltage		Status	Normal

Battery Test																																									
Voltage	12.02 V																																								
Rating	450 CCA																																								
Current	458 CCA																																								
Internal resistance	5.91 mΩ																																								
State of Charge	22 %																																								
State of Health	94 %																																								
Status	Great																																								
Test Date	07.06.61																																								
Charging System Test at 2000 rpm																																									
Voltage	14.17 V																																								
Status	Normal																																								
Start System Test																																									
Start Voltage	7.26 V																																								
Status	Too low																																								
Max. Load Test at 2000 rpm

Max. Load	13.96 V																																								
Voltage																																									
Status	Normal

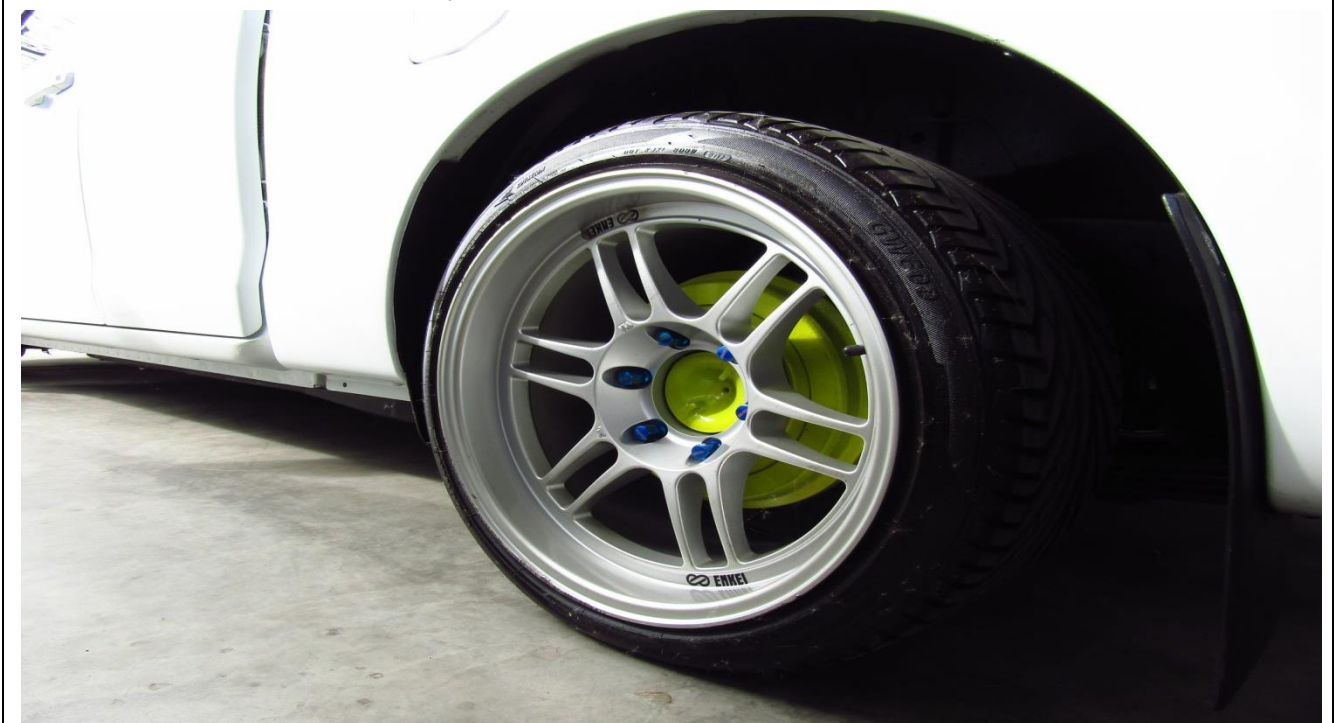
ภาพโดยรวมของยาง ล้อ และ เบรค - Tyres, Wheels & Brakes Visual Details:

สภาพยางรถยนต์, สปีดคาร์ท/ปี ผลิต Tyres Appearance, Year	1613 ยางสภาพพอใช้ ควรเปลี่ยนยางใหม่
 	สภาพล้อ,ฝาครอบล้อ Wheel Rims Appearance	สภาพดีตามอายุการใช้งาน
 	ล้อ และยางอะไหล่ Spare Tyre & Rim	มีประจำรถ
 	คาลิปเปอร์เบรค และท่อน้ำมัน Brake Hose Callipers & Pipes	สภาพปกติไม่พบการรั่วซึม
 	ผ้าดิสเบรค (หน้า/หลัง) Brake Pads (Front/Rear)	สภาพดีตามอายุการใช้งาน
 	จานดิสเบรค(หน้า/หลัง) Brake Discs (Front/Rear)	ควรเจียจานเบรคครั้งต่อไปที่เปลี่ยนผ้าเบรค
 	ดรัมเบรคล้อหลัง Brakes and Drums any No Leakage	สภาพดีตามอายุการใช้งาน
 	การทำงานของเบรคมือ Park Brake function	ระบบการทำงานปกติ
 	คำแนะนำอื่นๆ Other	N/A
