Toyota Hilux Revo 2.8 DOUBLE CAB G 4WD

I023/0378-42

INSPECTION
BY ONE2CAR

Vehicle Inspection Report

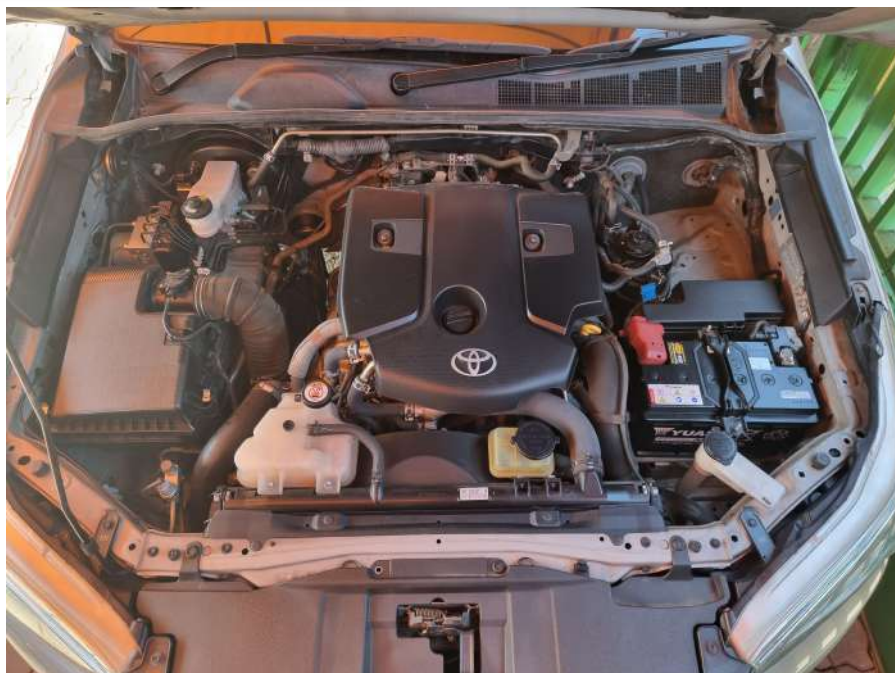
ภาพห้องเครื่อง

Voltage	12.31	V
Rating	650	CCA
Current	527	CCA
Internal resistance	5.12	mΩ
State of Charge	51	%
State of Health	64	%
Status	GOOD

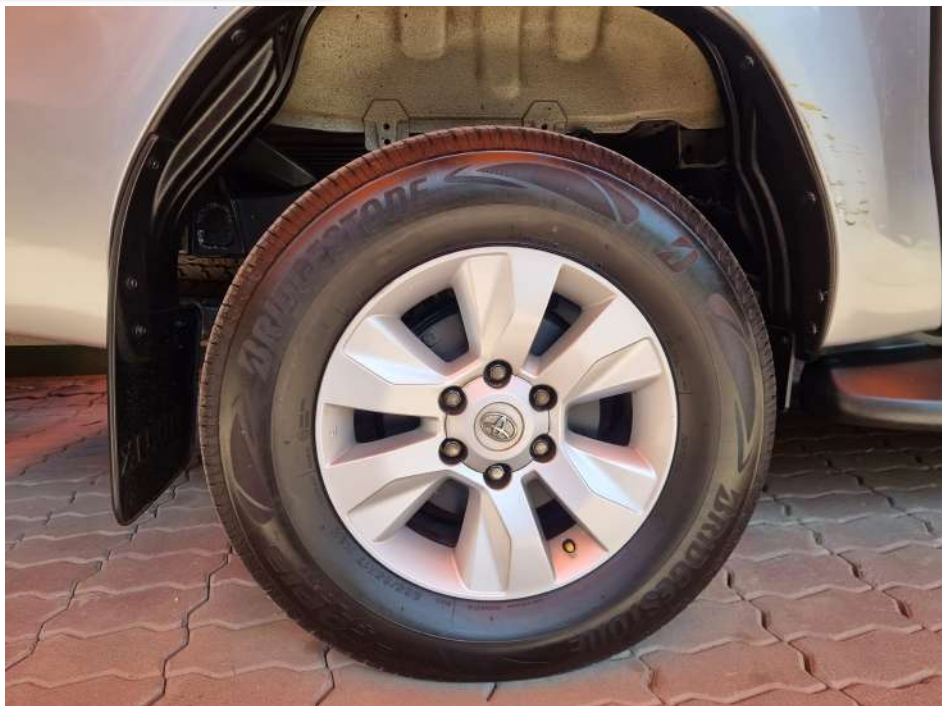
ขอบยาง ล้อ

51/21
