I023/0249-57

Toyota Vios 1.5 E

13 ธ.ค. 2023

# Vehicle Inspection Report

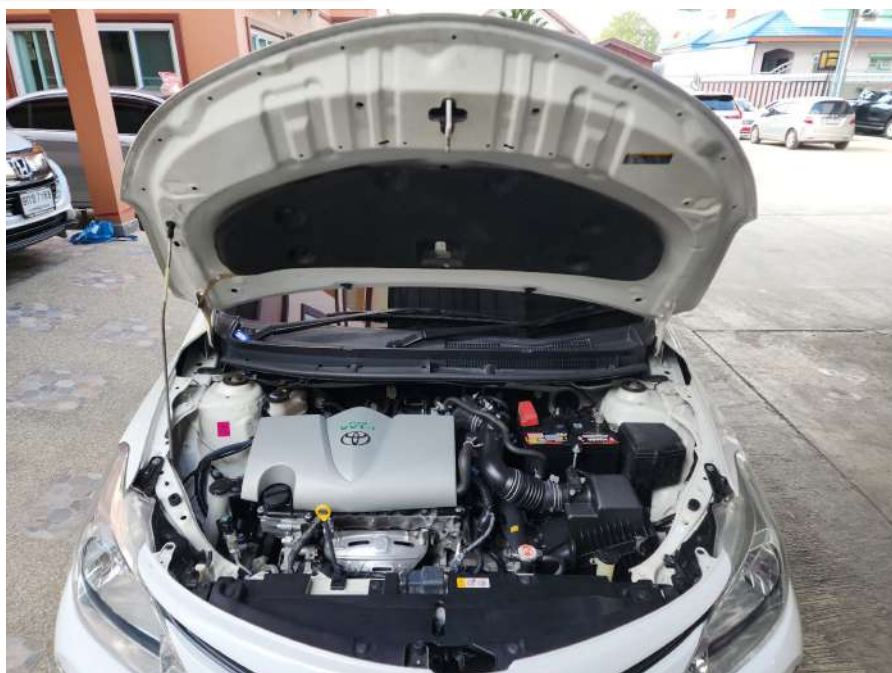
### ภาพห้องเครื่อง

Voltage	12.51	V
Rating	490	CCA
Current	188	CCA
Internal resistance	14.83	mΩ
State of Charge	88	%
State of Health	14	%
Status	REPLACE

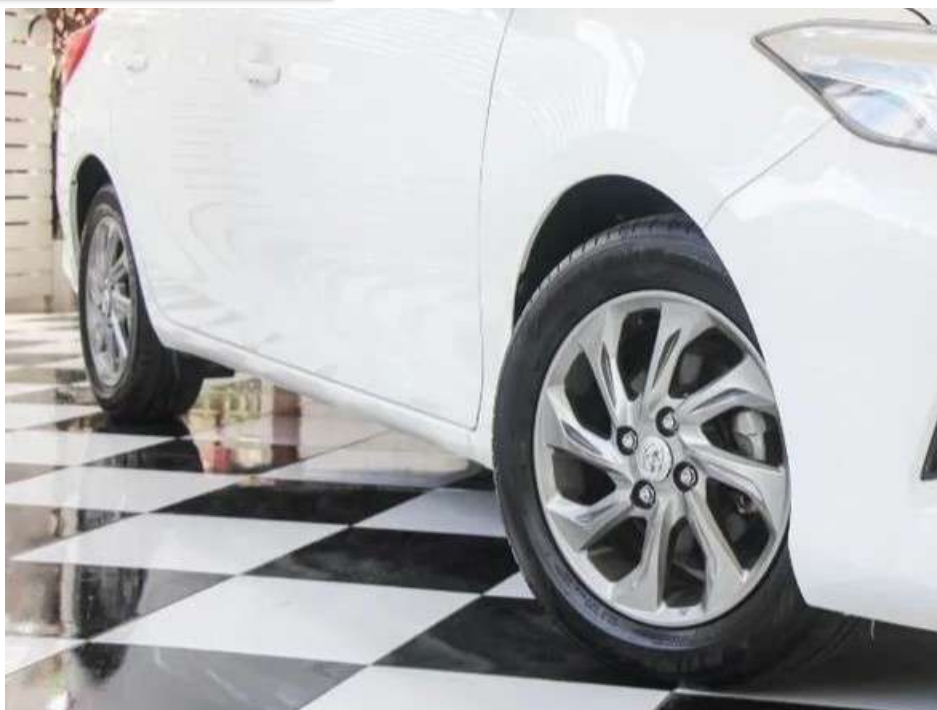
### ขอบยาง ล้อ

-ทางผู้ให้ตรวจได้นำล้อไปทำความสะอาด เลยไม่สามารถระบุปียงได้
