Vehicle Inspection Report

ยี่ห้อ/รุ่น (Brand/Model): BENZ CLA 250 AMG 2.0 AT DYNAMIC COUPE	วันที่ตรวจสอบรถยนต์ (Date of Inspection): 23-03-64
หมายเลขตัวถัง (VIN): WDD1173446L001841	เลขคำขอบริการ (Job No.) : I021/0011-13
หมายเลขเครื่องยนต์ (Engine No.): 27092030826922	Vehicle Picture:

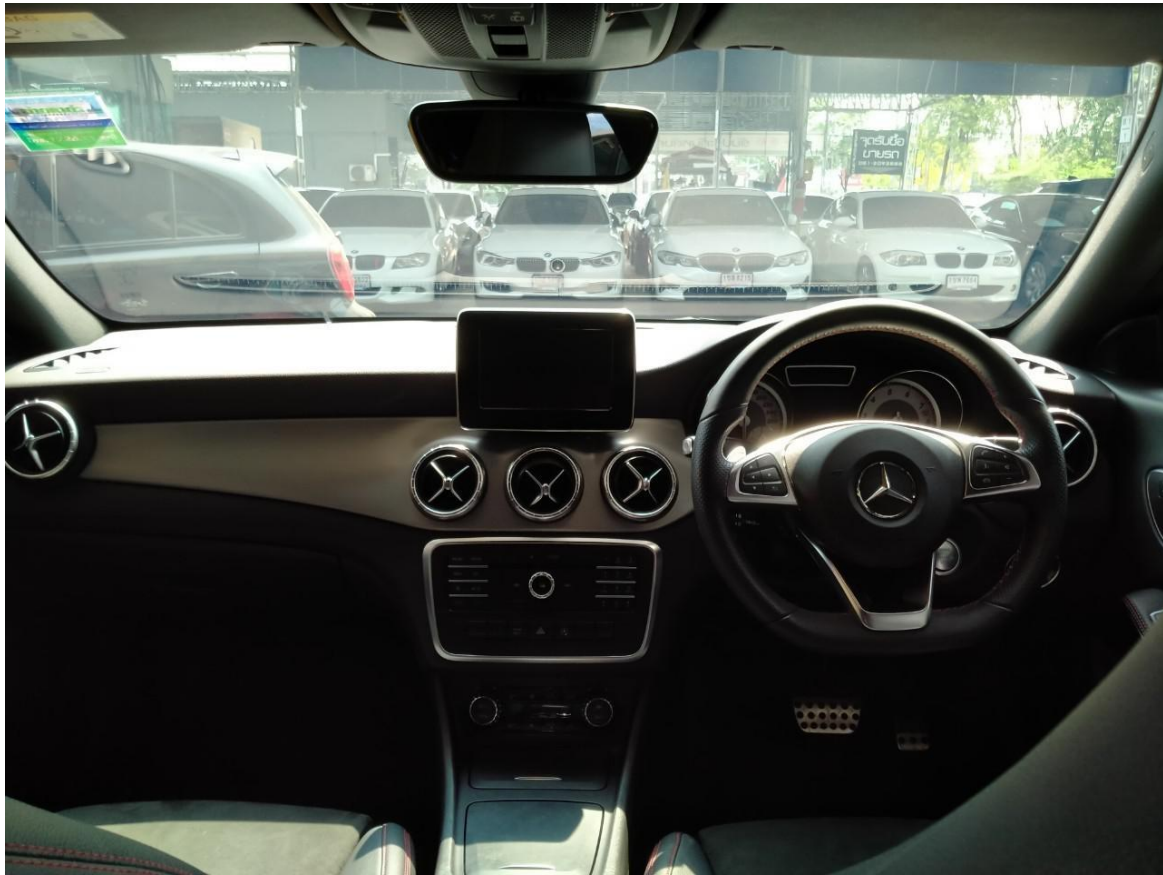
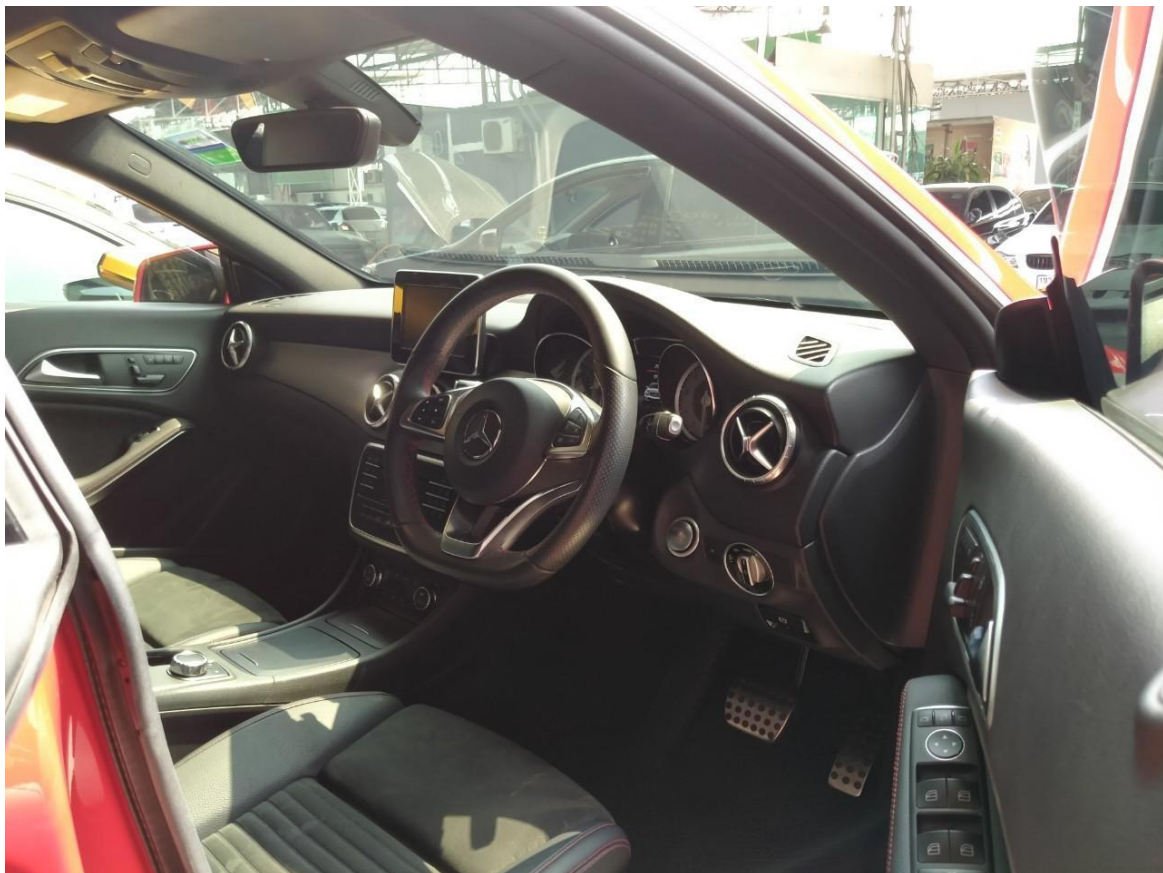
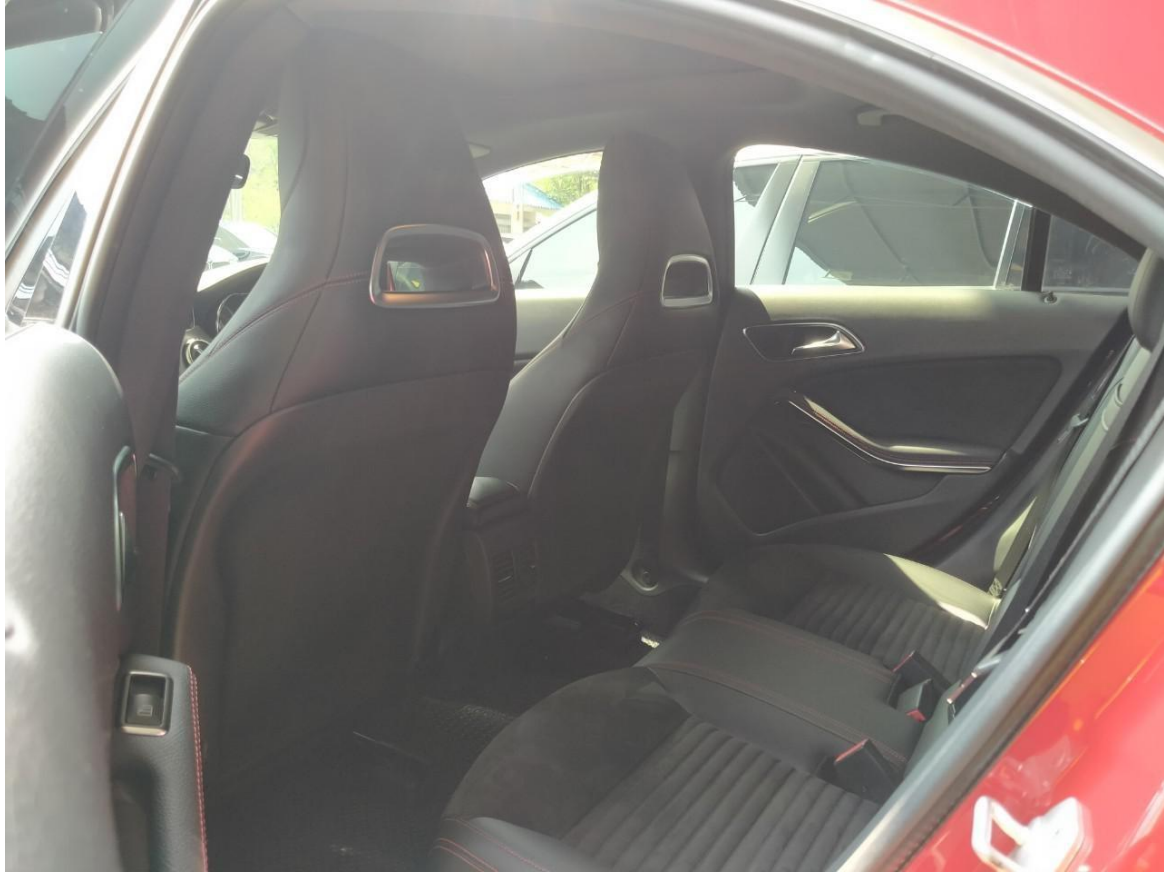
ภาพภายในด้านหน้า หลัง และ จุดบกพร่อง - Interior Visual Details (Front, Rear and/or Defect):

ที่นั่ง สภาพ Seat Appearance	สภาพตามอายุการใช้งาน
	การทำงาน การปรับ และการล็อค เบาะ Seat Adjust functional	ทำงานได้ดี
	สภาพ รางใต้เบาะ Seat slide adjust rail	สภาพตามอายุการใช้งาน
	เข็มขัดนิรภัย Seat Belts	สภาพตามอายุการใช้งาน
	อื่นๆเพิ่มเติม Others	N/A

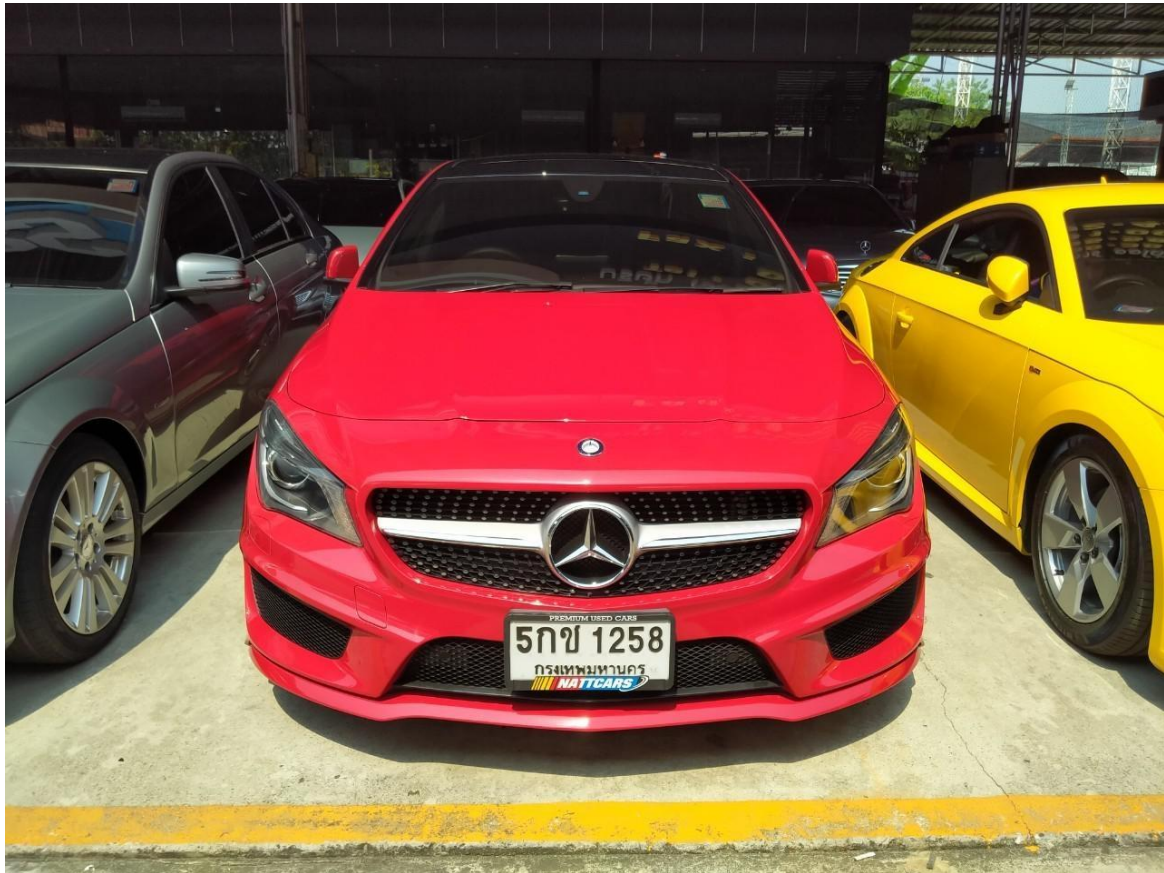
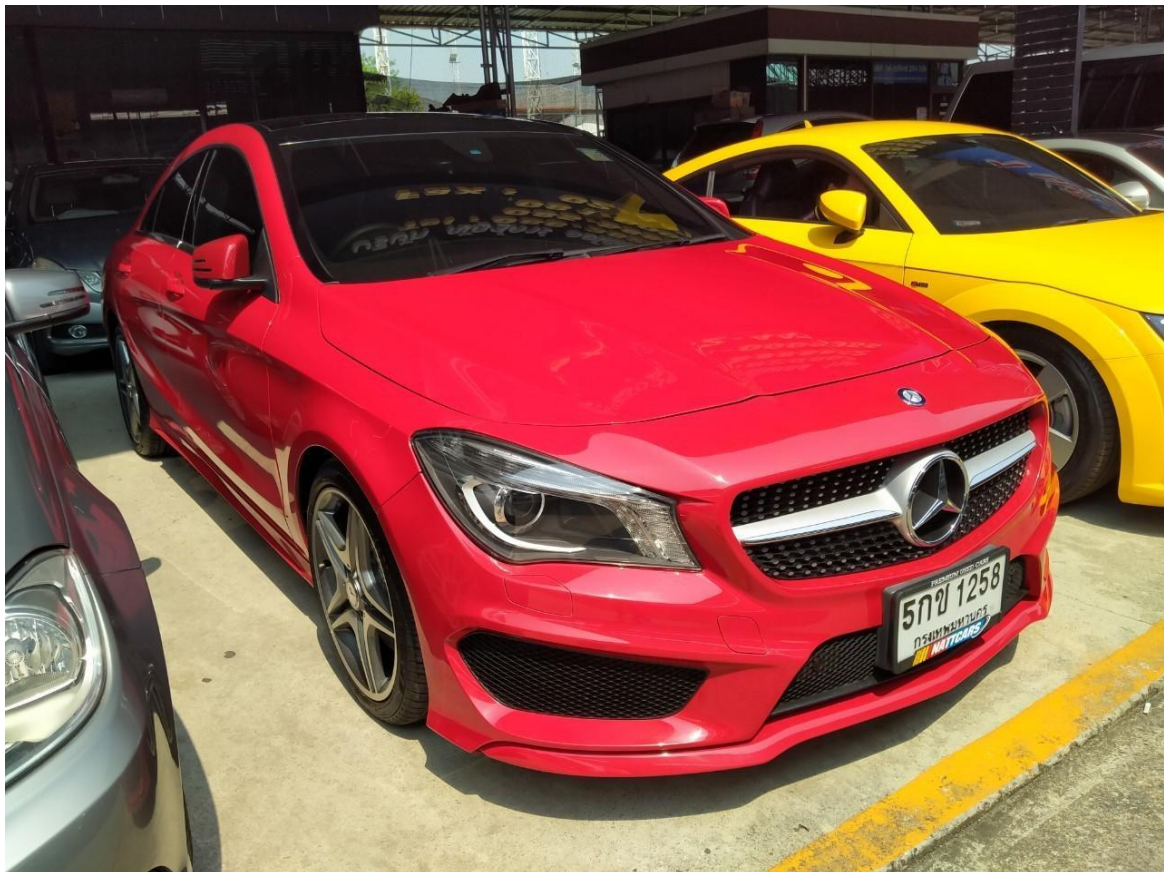
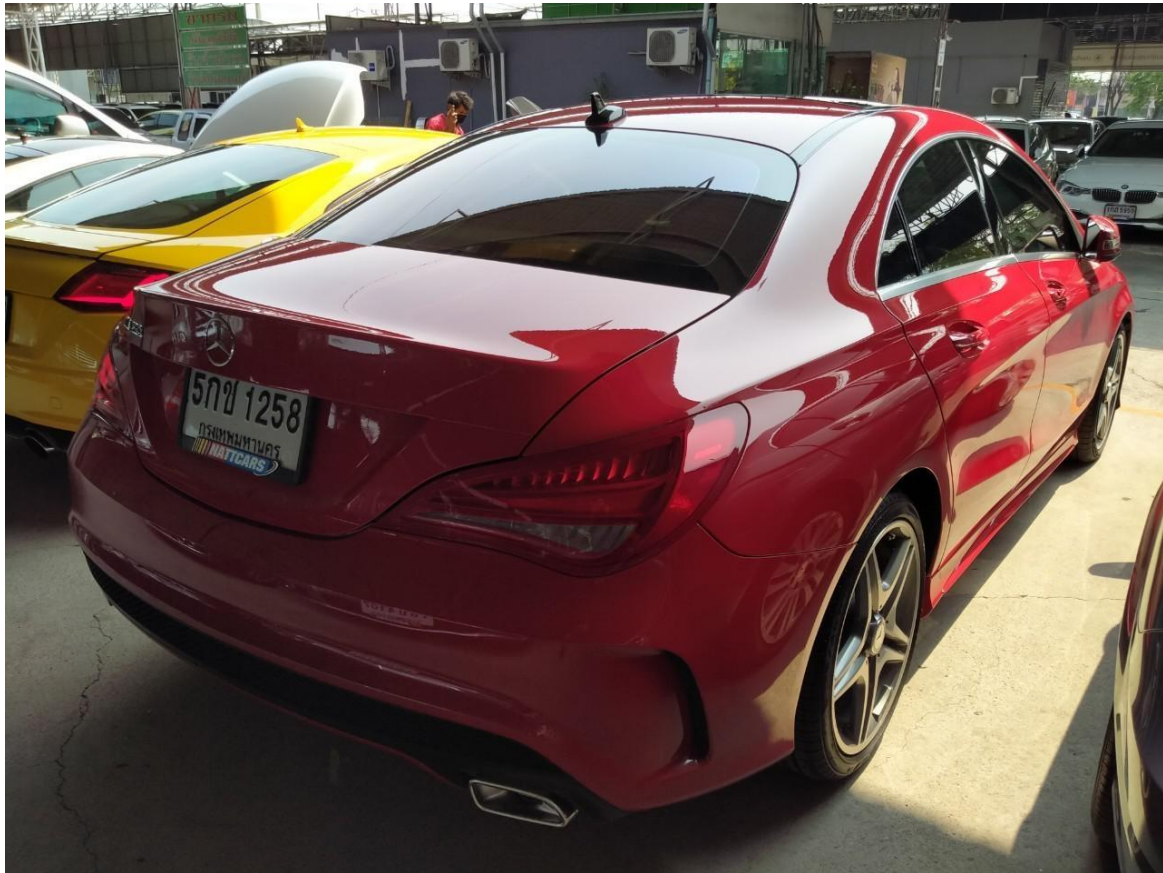
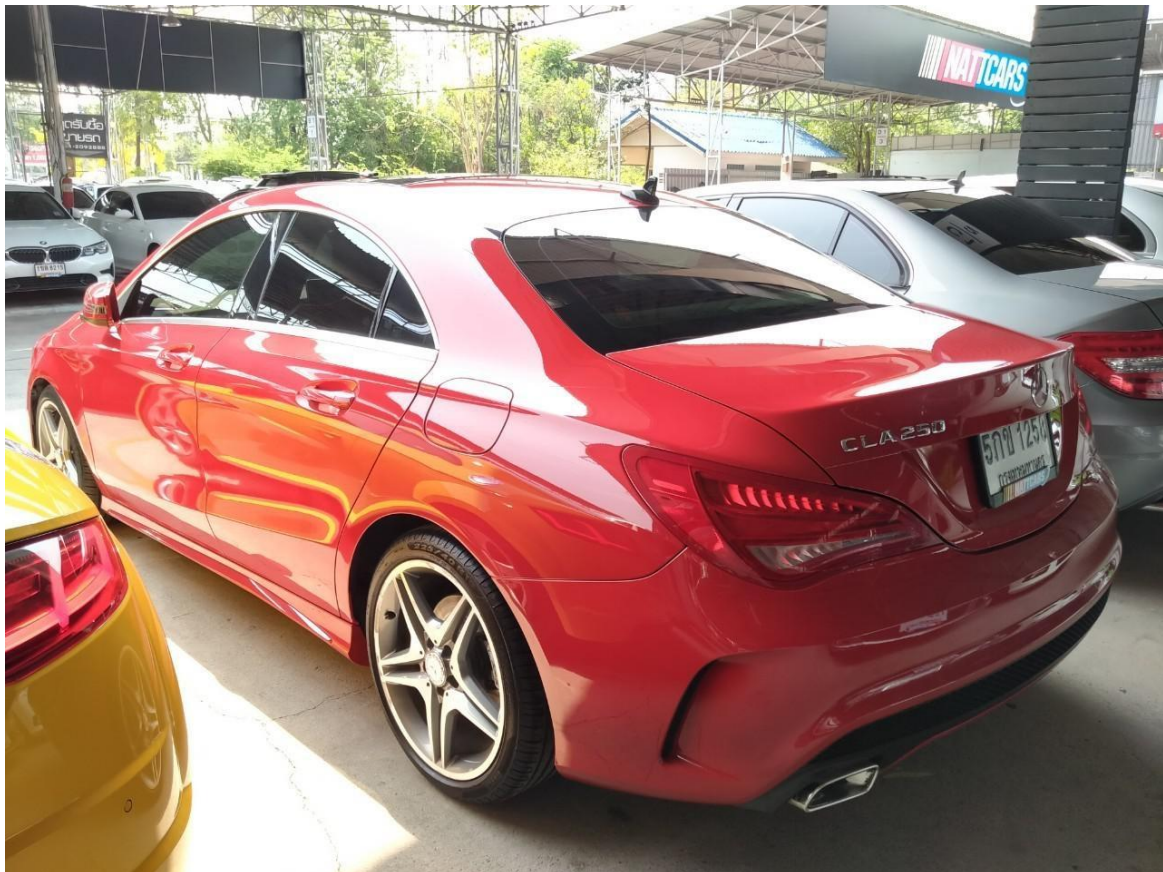
ภาพภายนอก - Exterior Visual Details:

กันชนหน้า Front Bumper	สภาพดี
	คาน รับกันชนหน้า (ขวา) Front Side Member (Right) Appearance	สภาพดี
	คาน รับกันชนหน้า (ซ้าย) Front Side Member (Left) Appearance	สภาพดี
	ฝากระโปรงหน้ารถ Bonnet	สภาพดี
	กระจกบังลมหน้า Windshield	สภาพดี
	หลังคา Roof	สภาพดี
	สภาพ และการทำงาน หลังคาชั้นรูป หลังคาเปิดประทุน Sunroof/Convertible functional and appearance	สภาพดี
	แก้มบังโคลนหน้าขวา Front Right Wing	สภาพดี
	ประตูหน้าขวา Front Right Door	สภาพดี
	ประตูหลังขวา Rear Right Door	สภาพดี
	ประตูเลื่อนด้านขวา Sliding Right Door	N/A
	แก้มบังโคลนหลังขวา Rear Right Wing	สภาพดี
	บันไดขายน้าด้านขวา Right Rocker Panel	สภาพดี
	แก้มบังโคลนหน้าซ้าย Front Right Wing	สภาพดี

ประตูหน้าซ้าย Front Left Door	สภาพดี
 	ประตูหลังซ้าย Rear Left Door	สภาพดี
 	ประตูเลื่อนด้านซ้าย Sliding Left Door	N/A
 	แก้มบังโคลนหลังซ้าย Rear Right Wing	สภาพดี
 	บันไดขายน้าด้านซ้าย Left Rocker Panel	สภาพดี
 	ประตูท้าย,ฝากระโปรงท้าย Rear Tail Gate	สภาพดี
 	กระจกบังลมหลัง Rear Screen	สภาพดี
 	กันชนหลัง Rear Bumper	สภาพดี
 	คาน รับกันชนหลัง (ขวา) Rear Side Member (Right) Appearance	สภาพดี
 	คาน รับกันชนหลัง (ซ้าย) Rear Side Member (Right) Appearance	สภาพดี
 	เสาโครงสร้าง A ขวา Right A-Pillar	สภาพดี
 	เสาโครงสร้าง B ขวา Right B-Pillar	สภาพดี
 	เสาโครงสร้าง C ขวา Right C-Pillar	สภาพดี
 	เสาโครงสร้าง D ขวา Right D-Pillar	N/A
 	เสาโครงสร้าง A ซ้าย Left A-Pillar	สภาพดี
 	เสาโครงสร้าง B ซ้าย Left B-Pillar	สภาพดี

เสาโครงสร้าง C ซ้าย Left C-Pillar	สภาพดี
	เสาโครงสร้าง D ซ้าย Left D-Pillar	N/A
	ระบบบังคับเลี้ยว Steering Components	สภาพดี
	อื่นๆเพิ่มเติม Others	N/A

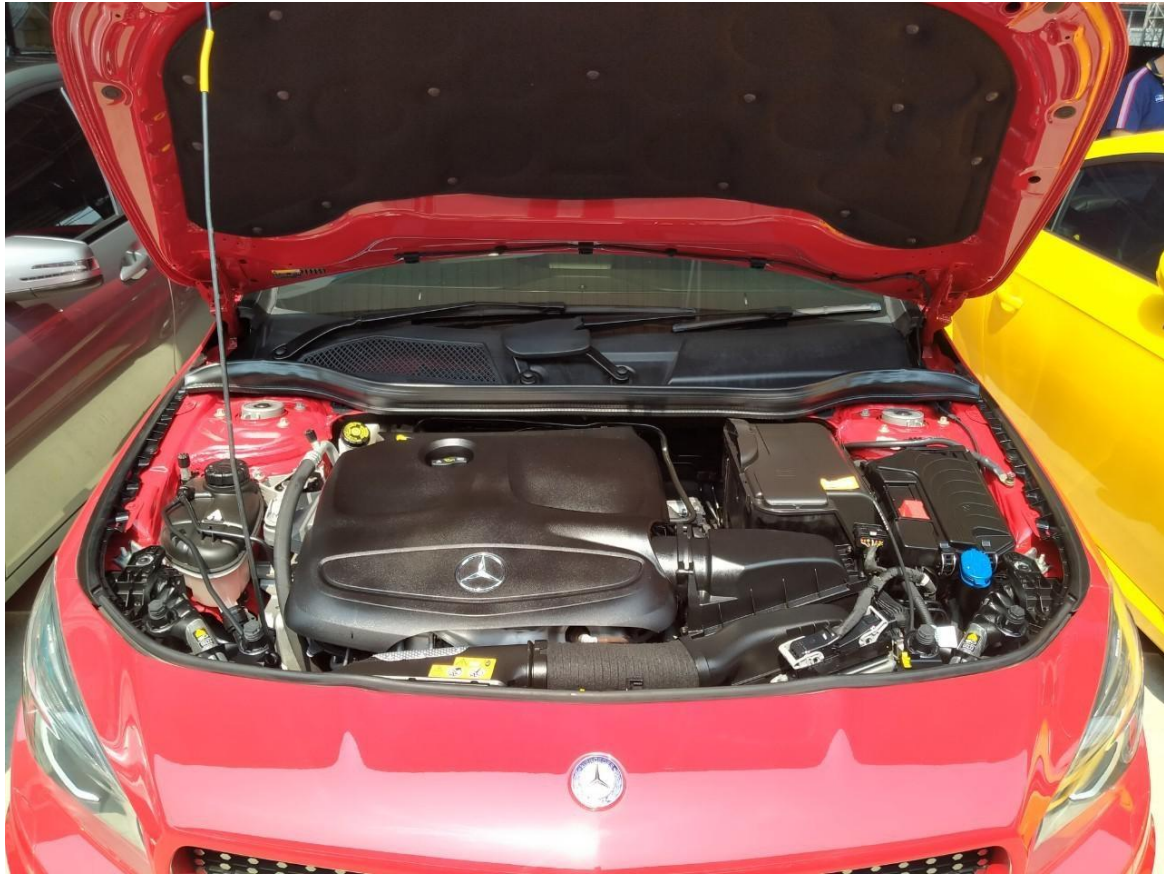
ภาพห้องเครื่อง - Engine Bay Visual Details:

การทดสอบ แบตเตอรี่ Battery Test	Battery Test		Charging System Test at 2000 rpm	
	Voltage	13.09	V	Voltage	14.32 V
	Rating	790	CCA	Status	Normal
	Current	786	CCA	Start System Test	
	Internal resistance	5.99	mΩ	Start Voltage	9.01 V
	State of Charge	96	%	Status	Normal
	State of Health	91	%	Max. Load Test at 2000 rpm	
	Status	Great		Max. Load Voltage	14.11 V
	Test Date	23.03.64		Status	Normal
