# Vehicle Inspection Report

| ยี่ห้อ/รุ่น (Brand/Model): HONDA JAZZ SV 1.5 AT | วันที่ตรวจสอบรถยนต์ (Date of Inspection): 4.10.61 |
| หมายเลขตัวถัง (VIN): MRHGK5860FP104511 | เลขคำขอบริการ (Job No.): I018/089-091 |

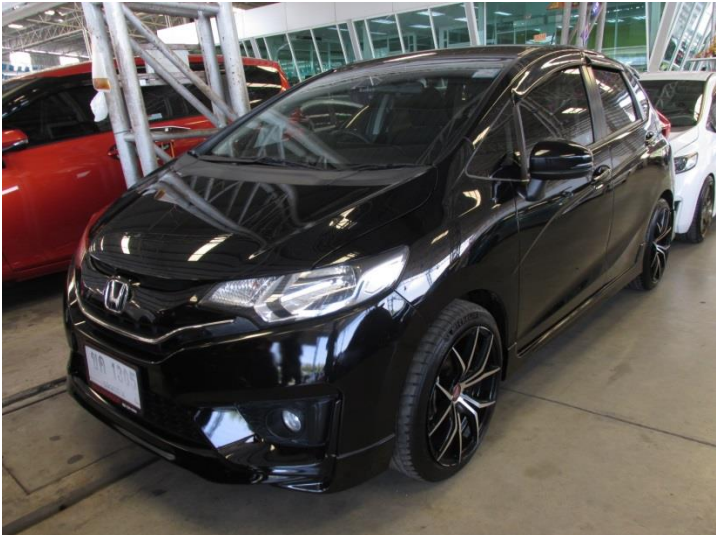
| | สภาพรถโดยรวม<br>Overall Appearance | ดี |

รถสภาพดี โครงสร้างไม่เคยอุบัติเหตุ ไม่เคยจมน้ำและไฟไหม้

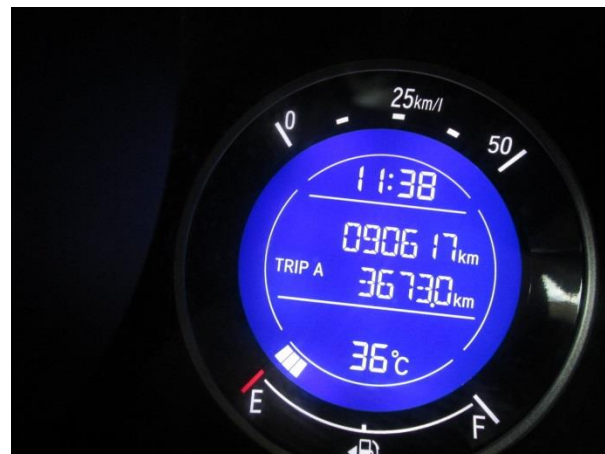
รูปเลขไมล์ (Mileage Picture):

| ระยะการใช้งาน(Mileage): 90,617 กม. | |

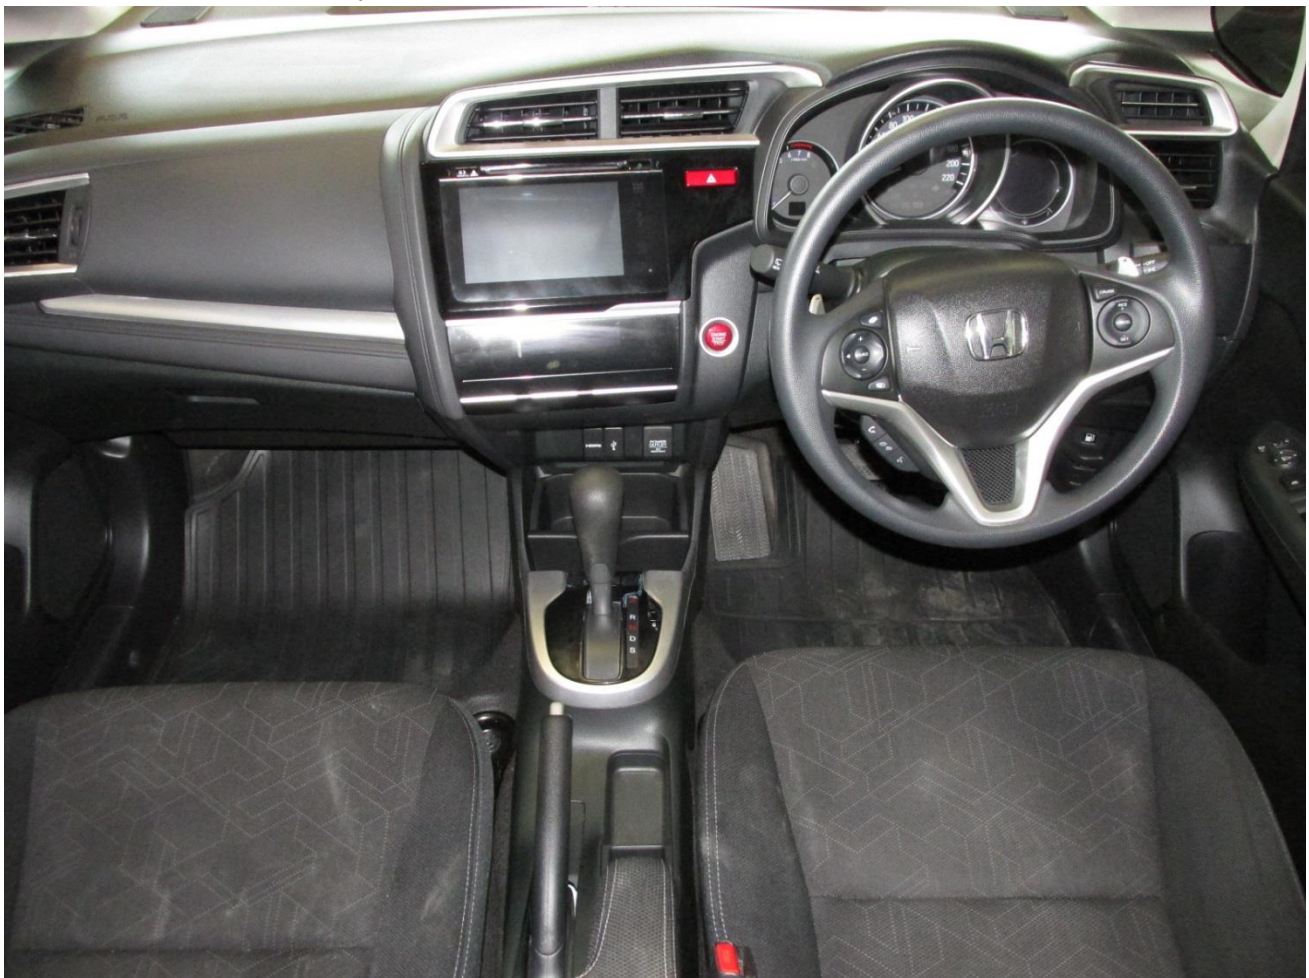
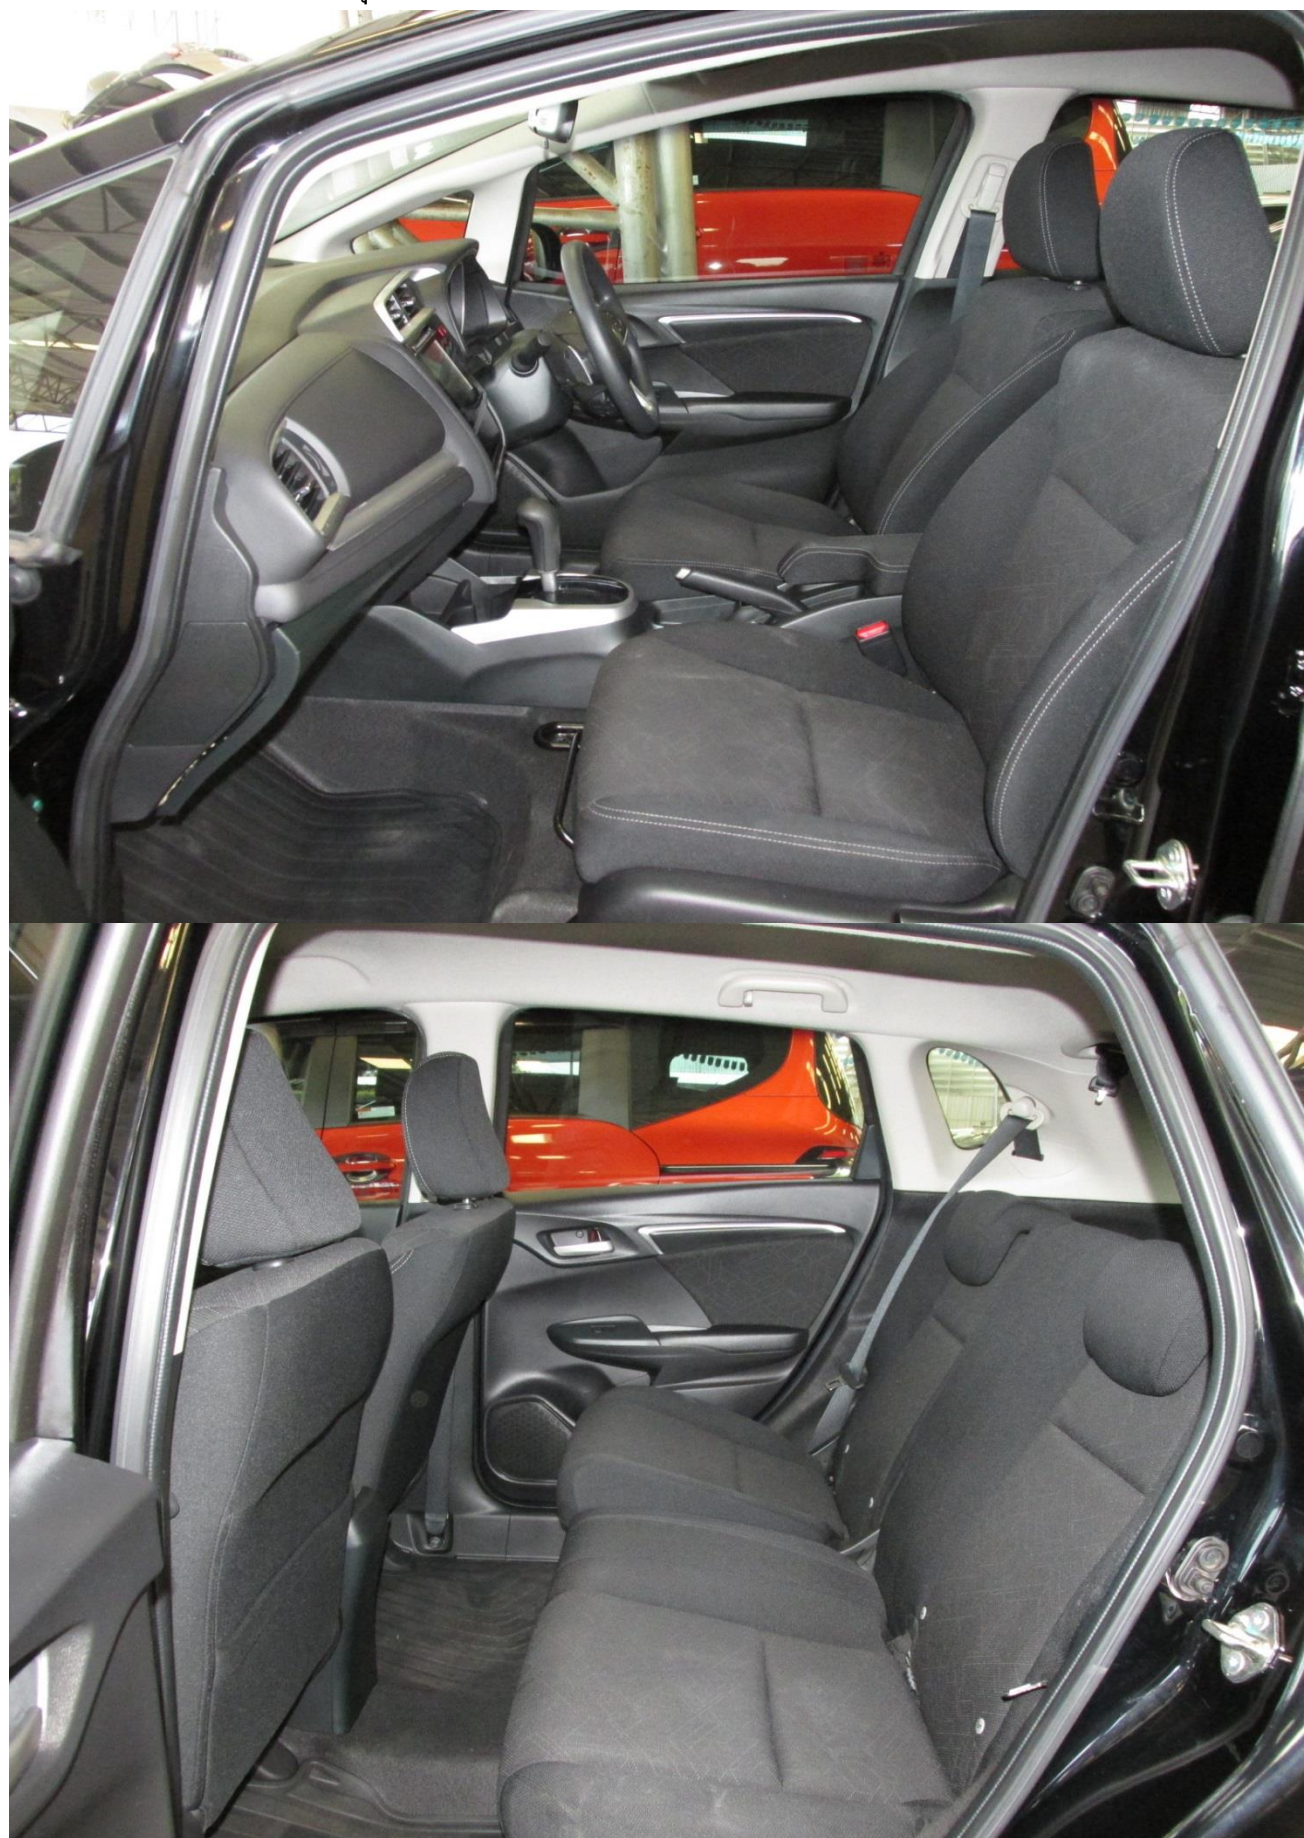
## ภาพภายในด้านหน้า หลัง และ จุดบกพร่อง - Interior Visual Details (Front, Rear and/or Defect):

| | หน้าปัดและมาตรวัด ปกติ หรือ มีไฟ<br>โชว์หรือไม่<br>Dash Warning Lights & Gauges | ไม่มีไฟโชว์ |

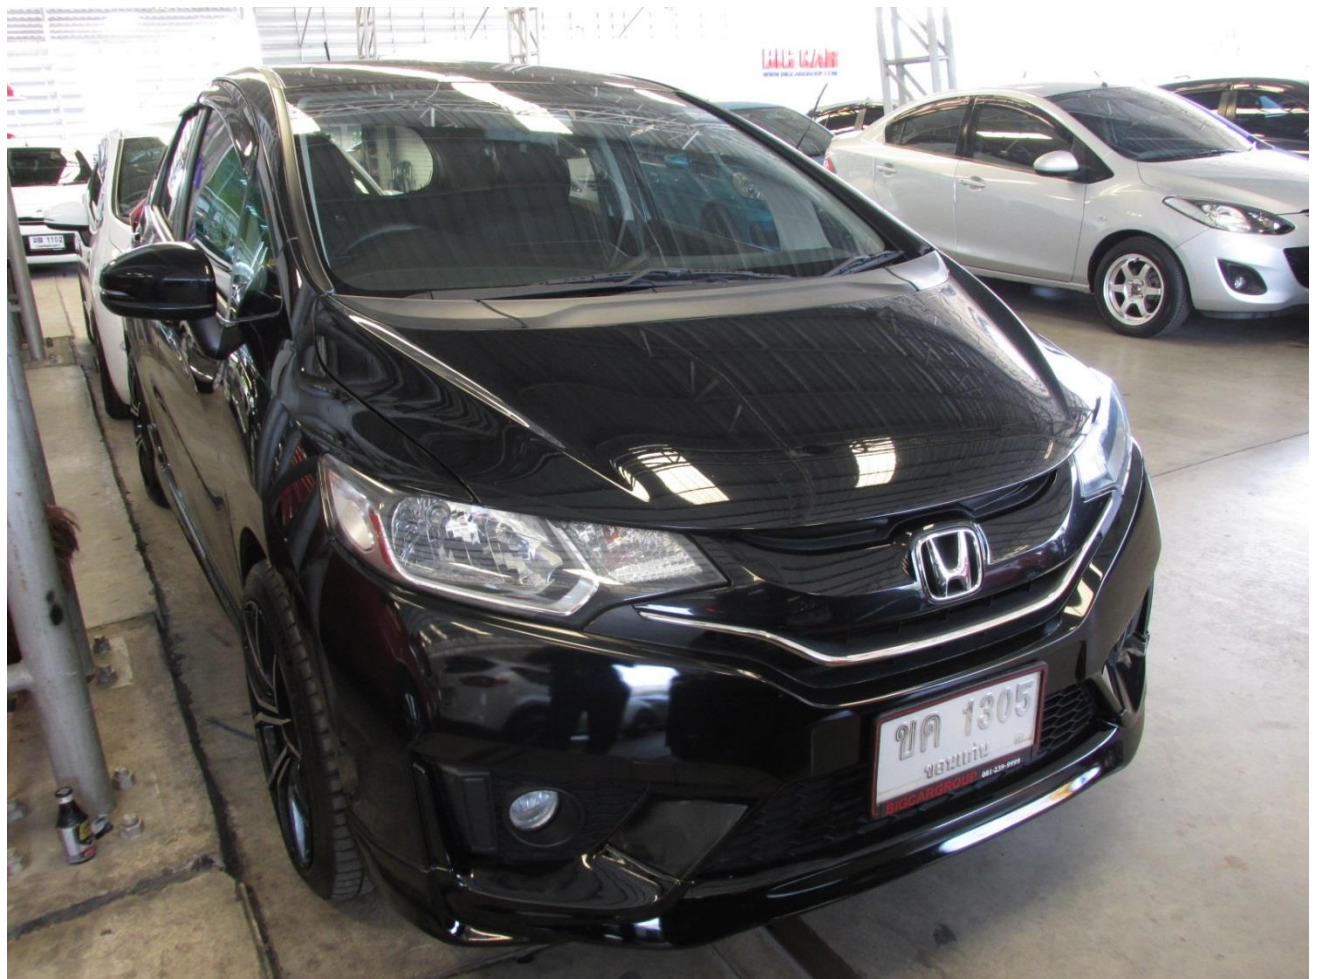
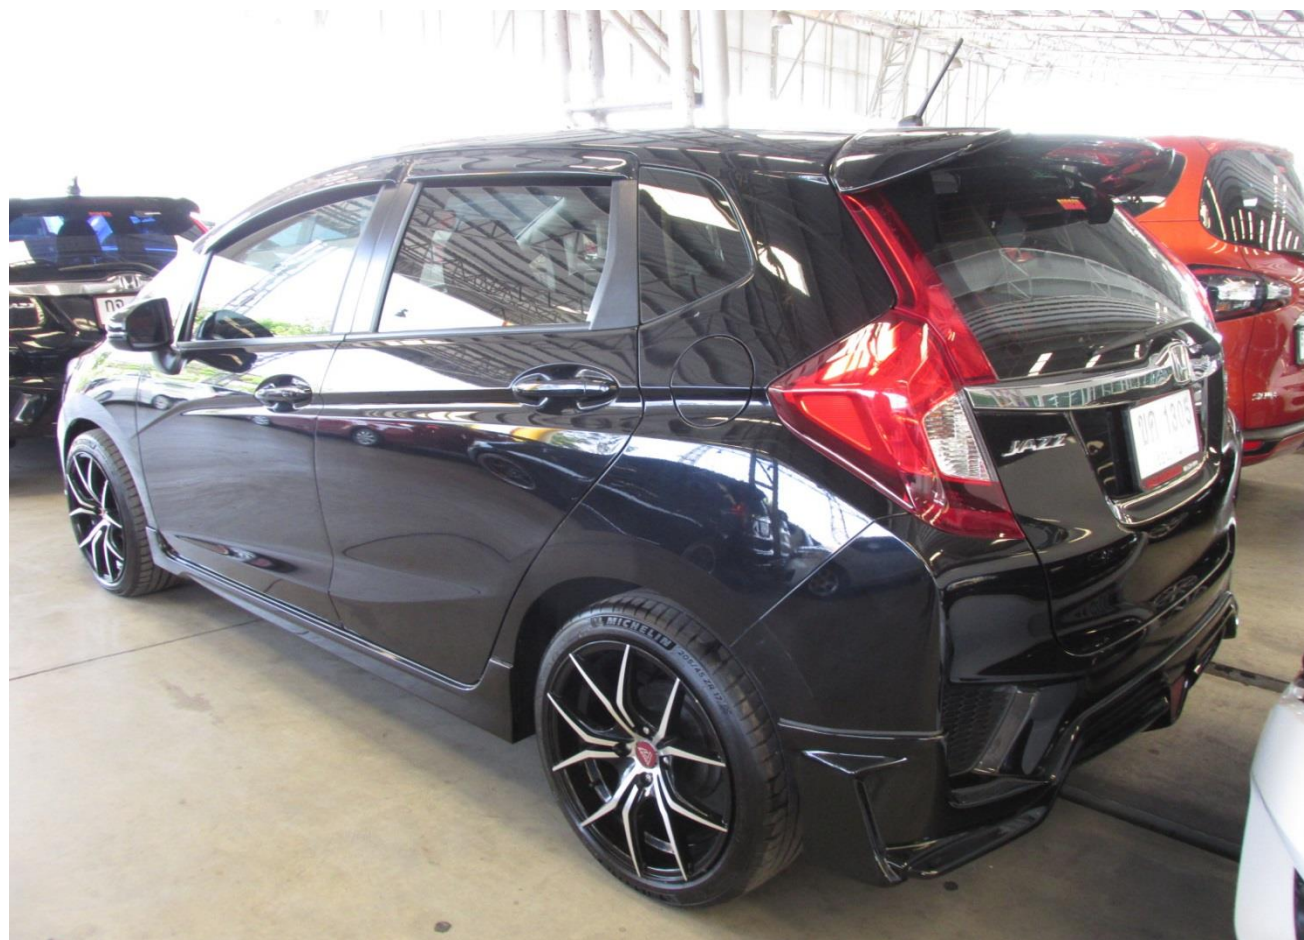
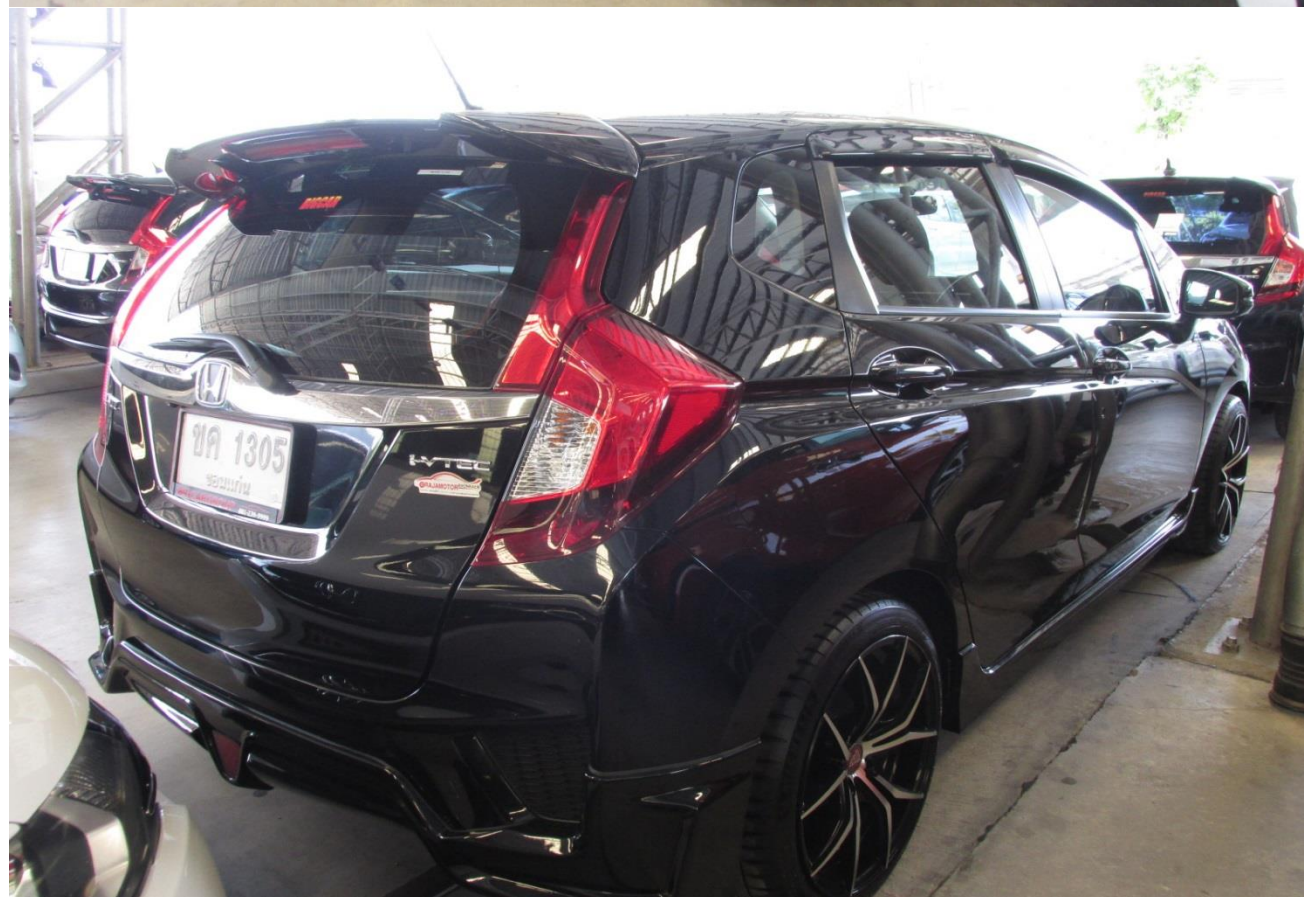
## ภาพภายนอก - Exterior Visual Details:

| | อื่นๆเพิ่มเติม<br>Others | ไฟ ABS ไฟเครื่องโชว์ |

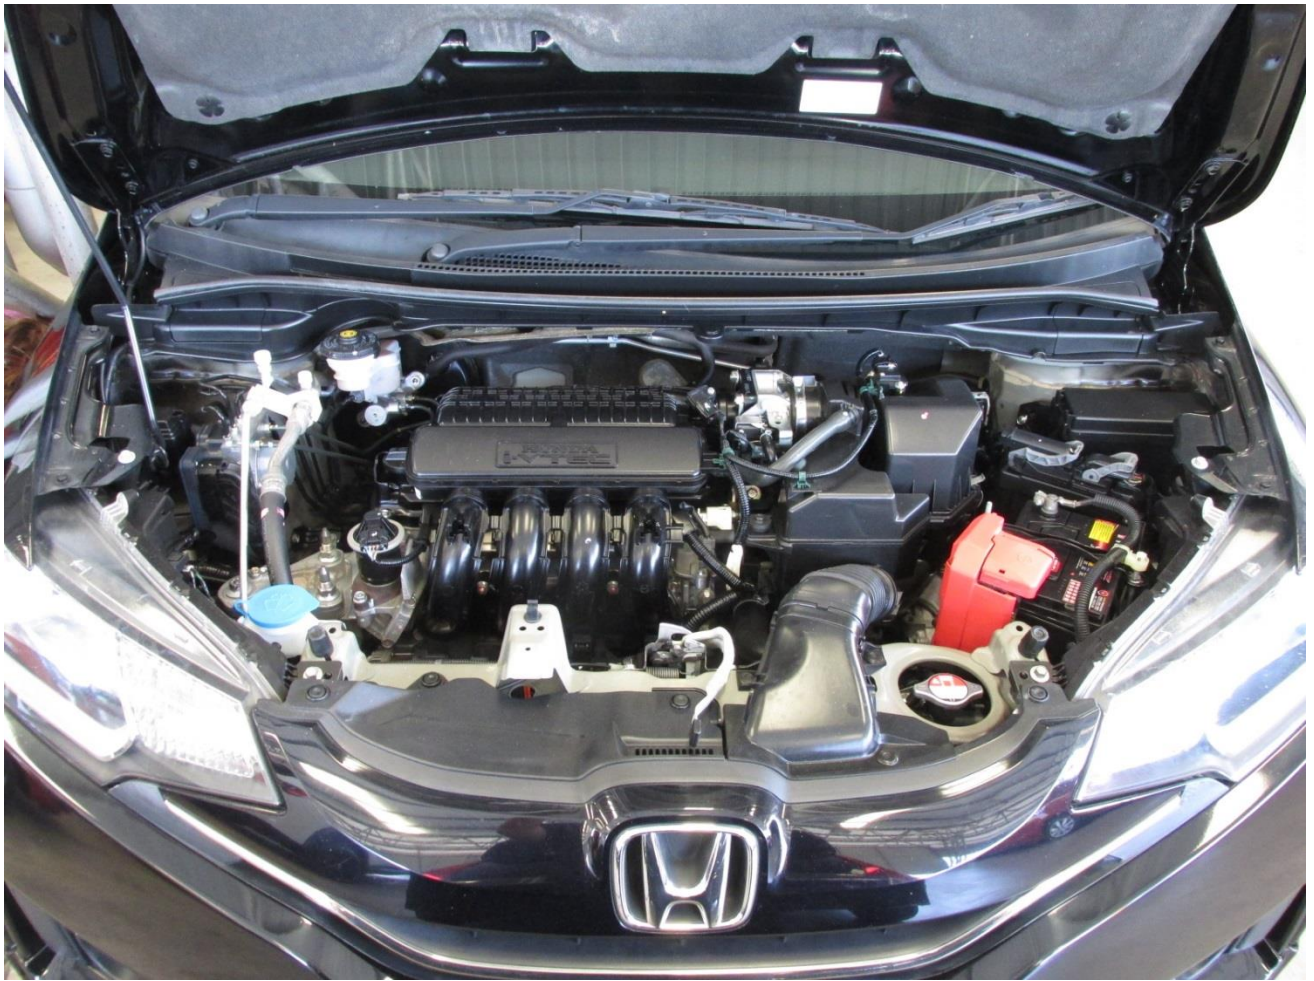
ภาพห้องเครื่อง - Engine Bay Visual Details:

| <div><div></div><div></div><div>X</div><div></div></div> | การทดสอบ แบตเตอรี่<br>Battery Test | Battery Test | | Charging System Test at 2000 rpm | |
| | | State of Charge | 45 % | Status | Too low |
| | | Status | Caution | Max. Load Voltage | 13.83 V |

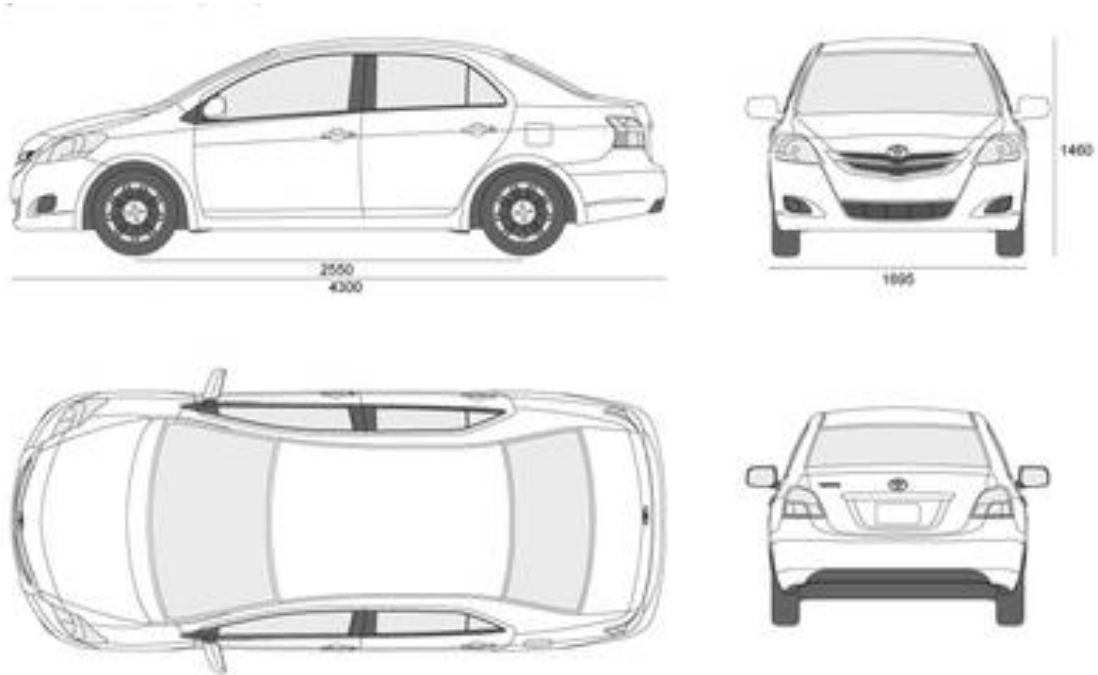
ความหนาสีรอบรถถัง 3,4 และ 5 ประตู - Paint Thickness on 3,4 and 5 door car:

| ชิ้นส่วนยานยนต์ | ความหนาสี Paint Thickness (μm) | | | |
|---|---|---|---|---|
| Front Door (RH) | 66 | 91 | 95 | 84 |
| Front Door (LH) | 80 | 87 | 91 | 86 |

| ชิ้นส่วนยานยนต์ | ความหนาสี Paint Thickness (μm) | | | |
|---|---|---|---|---|
| Bonnet | 87 | 90 | 96 | 91 |
