## Vehicle Inspection Report สรุปผลการตรวจสอบสภาพรถ (Inspection Summary)

1023/0047-2

Mitsubishi Space Wagon 2.4 GT Wagon

Feb 16, 2023

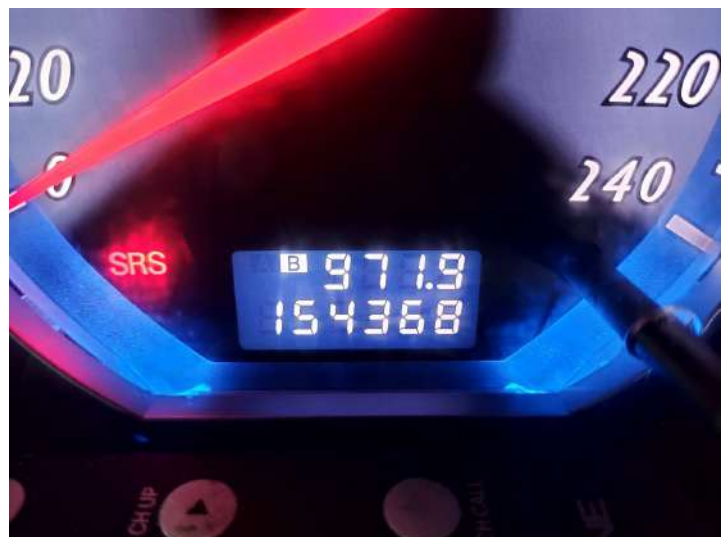
### รูปเลขไมล์ (Mileage Picture) : ▾

154368

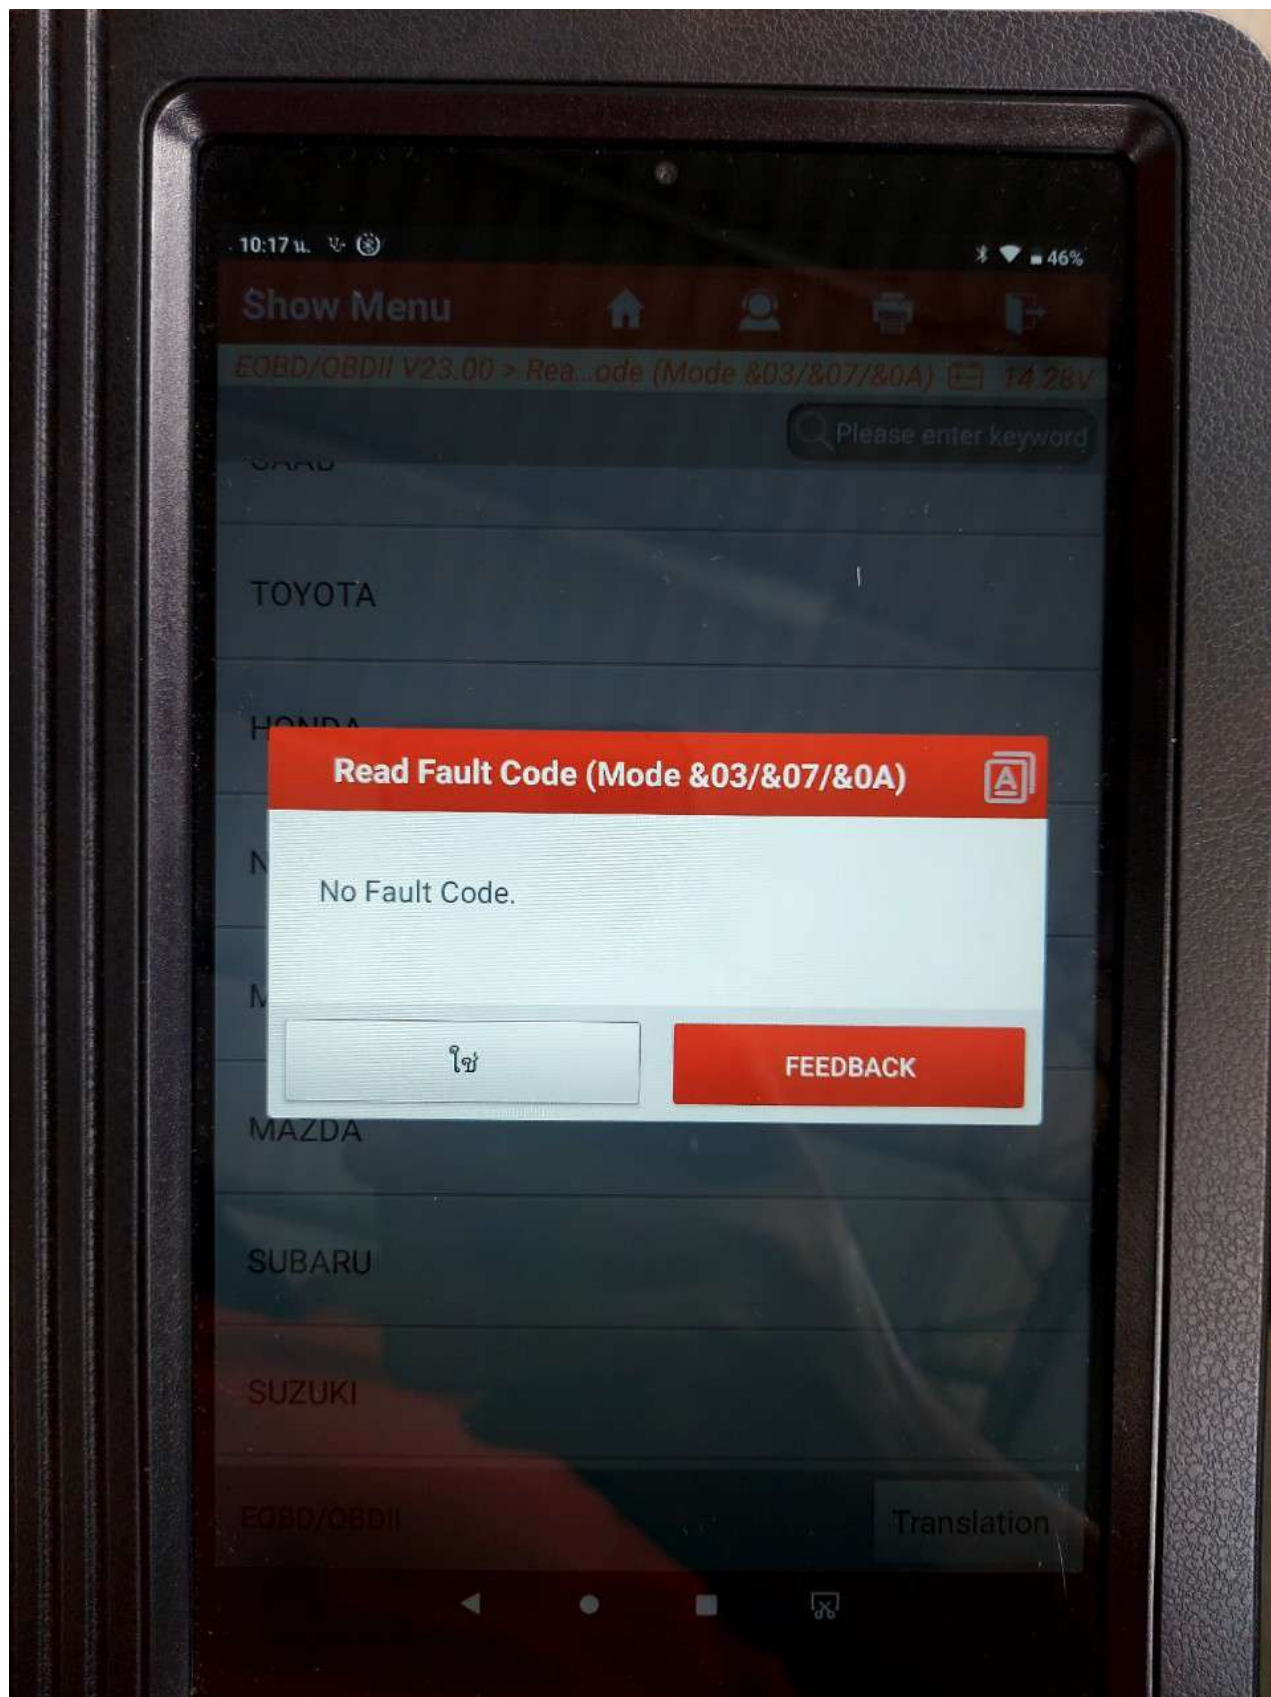
ภาพ OBD

1.5 การวินิจฉัยผ่านทาง OBD On-Board Diagnostics (OBD)

ดี (Good)
