Vehicle Inspection Report

สรุปผลการตรวจสอบ (Inspection Summary)

ยี่ห้อ/รุ่น (Brand/Model): ISUZU MU-X 2.5 AT	วันที่ตรวจสอบรถยนต์ (Date of Inspection): 06.12.61
หมายเลขตัวถัง (VIN): MP1TFR86GFT004807	เลขคำขอบริการ (Job No.): I018/092-083
หมายเลขเครื่องยนต์ (Engine No.): 4JK1NE3812	Vehicle Picture:  
ปีที่ผลิต (Build Date): 2015	
สีรถ (Color): เทา	
ระยะการใช้งาน(Mileage): 133,519 ก.ม.	
หมายเลขทะเบียน (No. Plate): 4กถ 7245	
วันครบกำหนดชำระภาษี (Registration Expiry): 5 ส.ค 62	
ชื่อลูกค้า (Customer Name): 54 นิวัฒน์	
ที่อยู่(Address): ถนนราชพฤกษ์	
โทรศัพท์ (Tel):	
สถานที่ตรวจสอบรถ (Inspection Place): 54 นิวัฒน์

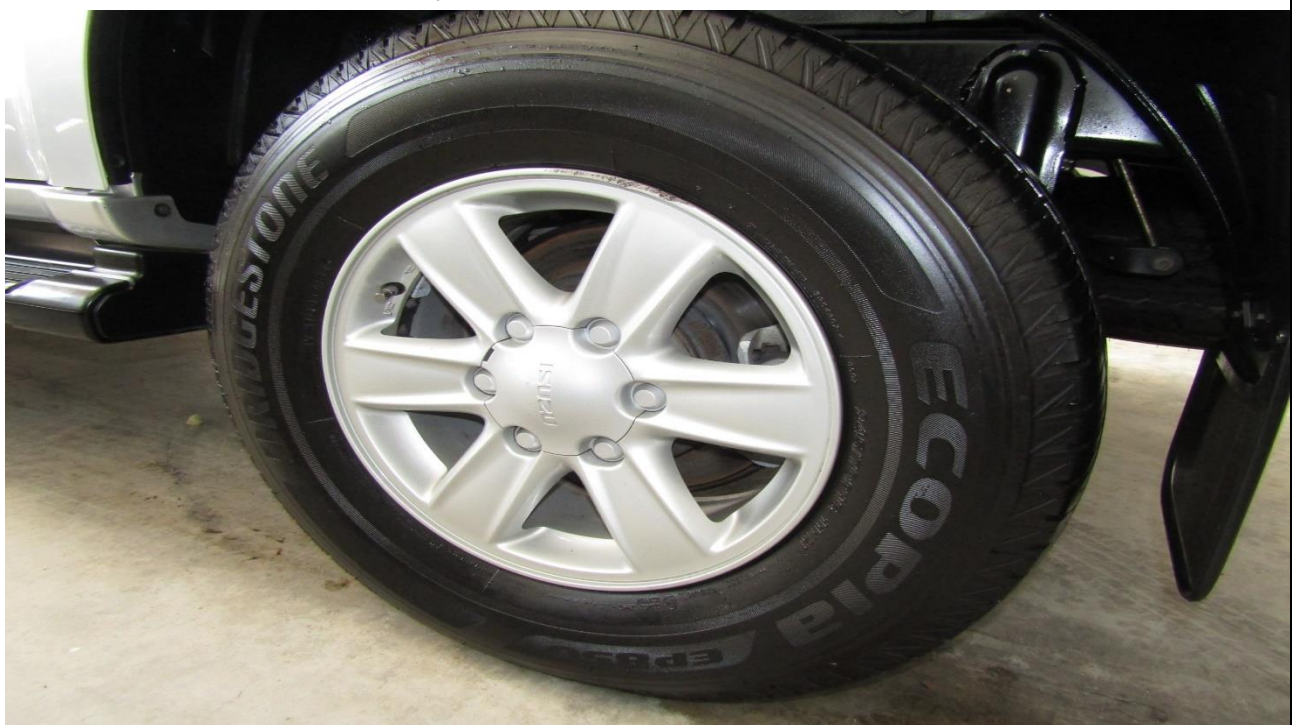
ภาพโดยรวมของยาง ล้อ และ เบรค - Tyres, Wheels & Brakes Visual Details:

ผ้าดิสเบรค (หน้า/หลัง) Brake Pads (Front/Rear)	สภาพตามอายุการใช้งาน

จานดิสเบรค(หน้า/หลัง) Brake Discs (Front/Rear)	ควรเจียจานเบรคครั้งต่อไปที่เปลี่ยนผ้าเบรค
 	ดรัมเบรคล้อหลัง Brakes and Drums any No Leakage	สภาพตามอายุการใช้งาน
 	การทำงานของเบรคมือ Park Brake function	ระยะการทำงานปกติ

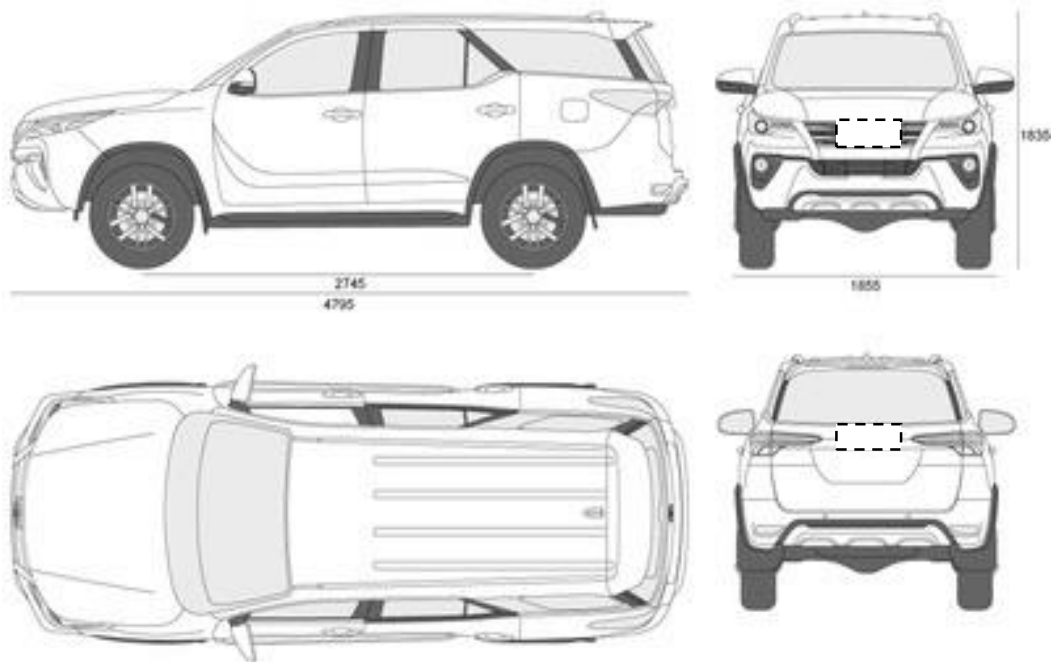
ความหนาสีรถ SUV, MPV - Paint Thickness on SUV, MPV vehicle:

ชิ้นส่วนยานยนต์ (Car Part)	ความหนาสี Paint Thickness (µm)			
	P1	P2	P3	Average
Front Wing (RH)	299	279	256	278
Front Wing (LH)	116	130	125	124
Front Door (RH)	78	70	82	77
Front Door (LH)	71	74	80	75
Rear Door (RH)	167	184	153	168
Rear Door (LH)	82	81	90	84

ชิ้นส่วนยานยนต์ (Car Part)	ความหนาสี Paint Thickness (µm)			
	P1	P2	P3	Average
Rear Wing (RH)	331	307	269	302
Rear Wing (LH)	54	73	80	69
Front Bumper				
Rear Bumper				
Bonnet	193	215	221	210
Roof	76	90	92	86
Boot/Tail Gate	124	110	120	118
