1023/0202-8

Volkswagen Caravelle 2.0 TDi

30 มิ.ย. 2023

Vehicle Inspection Report

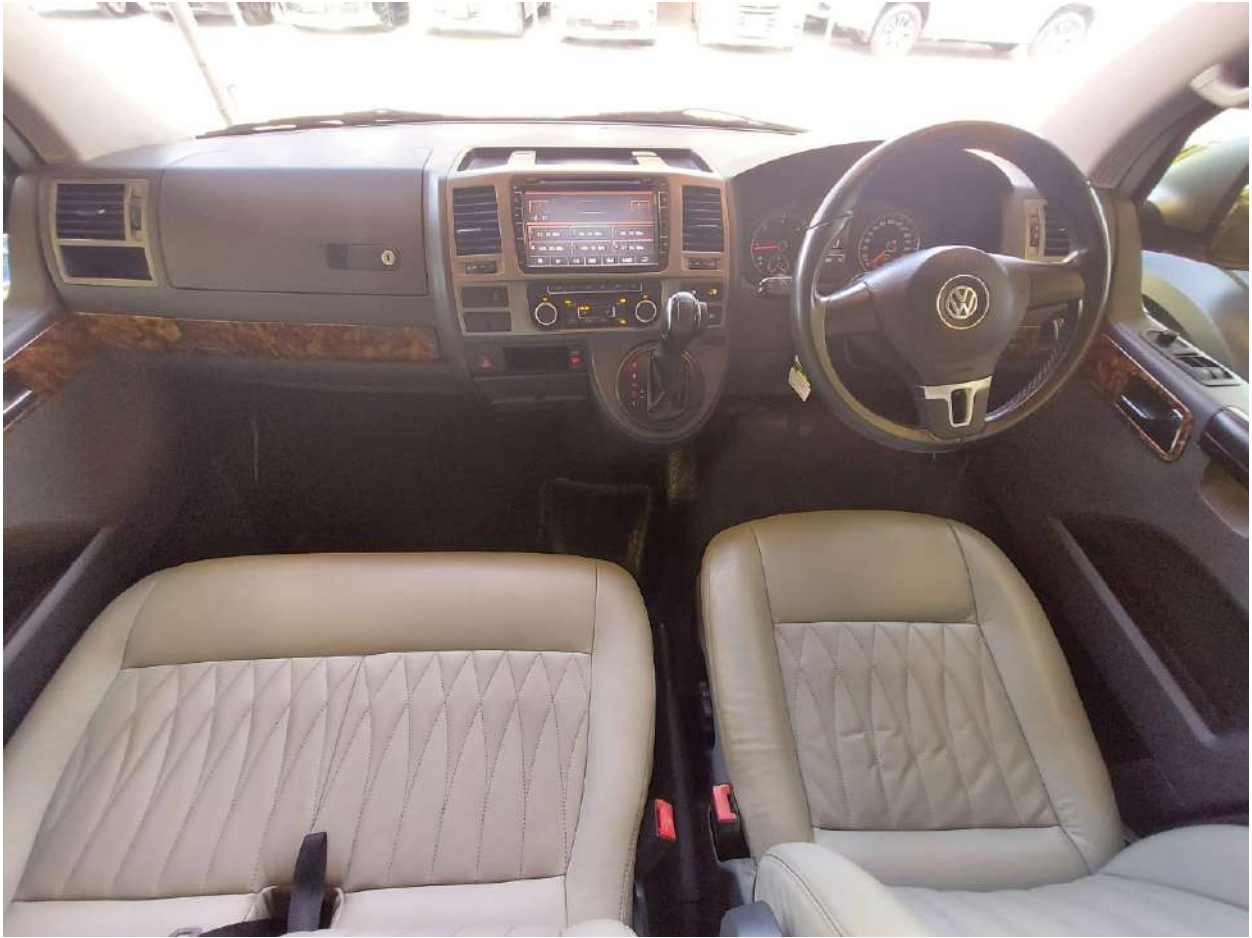
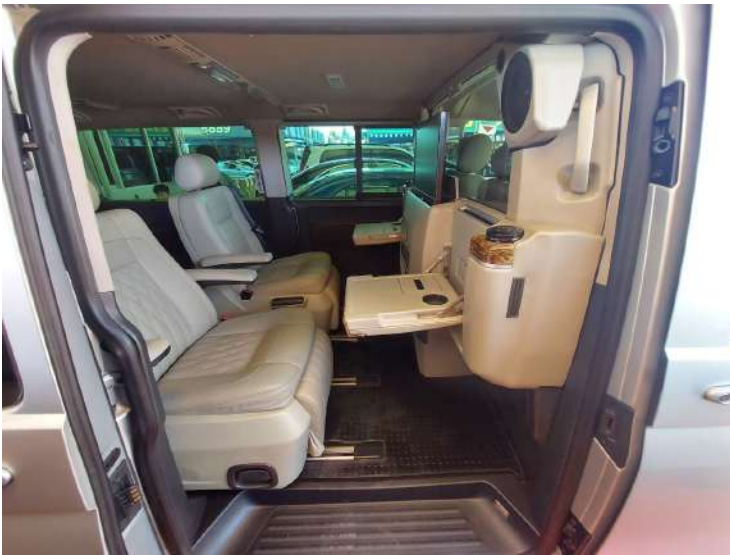
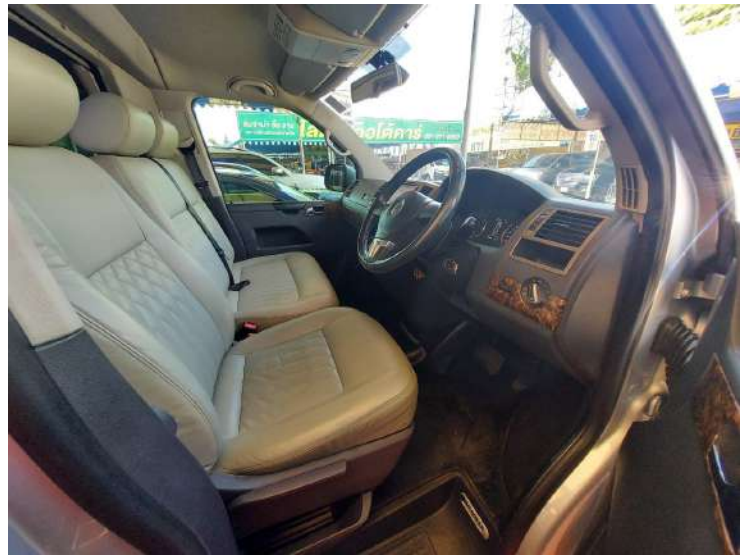
ภาพภายใน

รายการตรวจ 4 รายการ	สถานะ
2.1 สภาพที่นั่ง Seat Appearance	ดี (Good)
2.2 การทำงาน การปรับ และการล็อกเบาะ Seat Adjust functional	ดี (Good)
2.3 สภาพรางไต่เบาะ Seat slide adjust rail	ดี (Good)
2.4 เข็มขัดนิรภัย Seat Belts	ดี (Good)

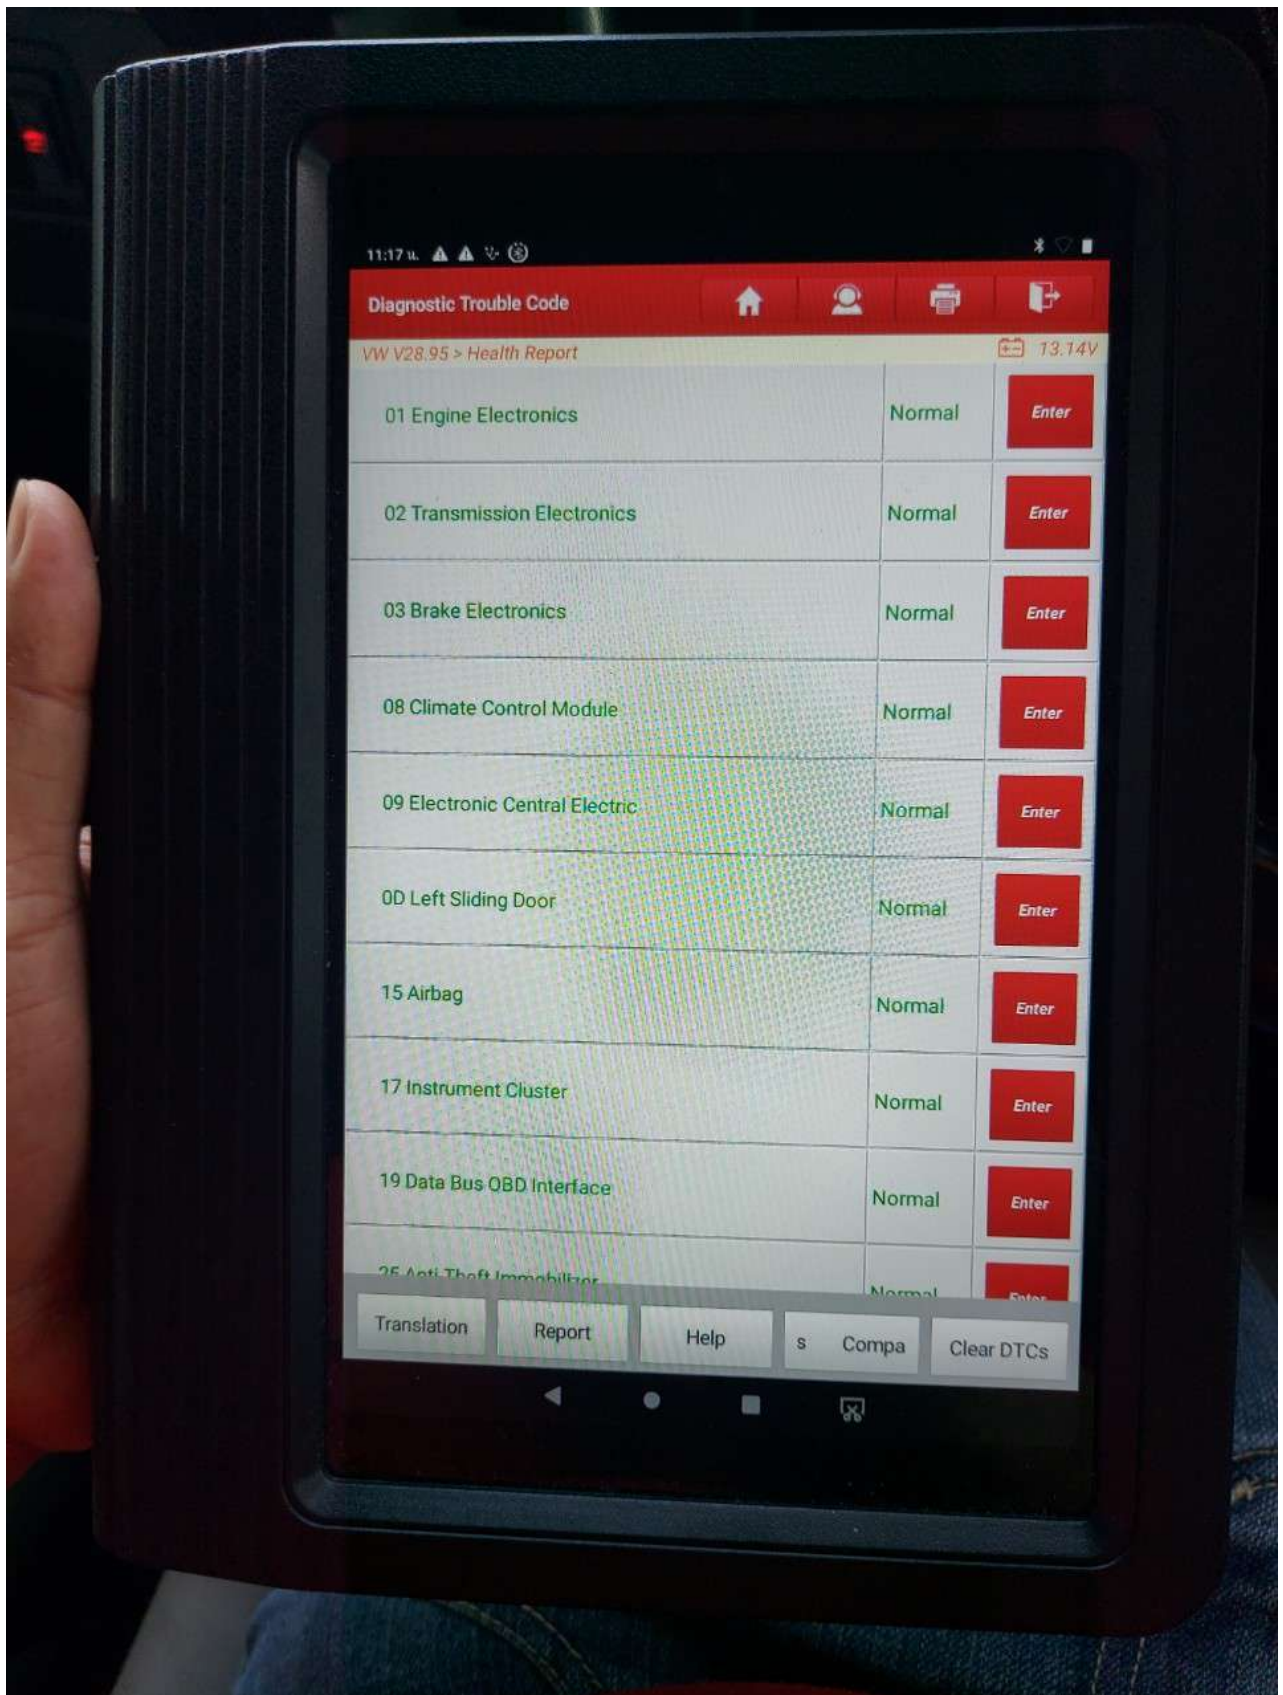
ภาพ OBD

รายการตรวจ 6 รายการ	สถานะ
1.1 ไม่เคยเกิดอุบัติเหตุรุนแรงจนทำให้โครงสร้างรถมีปัญหาความปลอดภัย No Evidence of Major or Hail Damage	ดี (Good)
1.2 ไม่มีการตัดต่อ ตัดแปลง คัชชี และ โครงสร้างรถ No chassis and cab structure modified	ดี (Good)
1.3 ไม่เคยประสบภัยจมน้ำ No Evidence of Flood	ดี (Good)
1.4 ไม่เคยประสบภัยอัคคีภัย No Evidence of Fire	ดี (Good)
1.5 ระบบการทำงานภายในรถยนต์ OBD II On-Board Diagnostics (OBD)	ดี (Good)
1.6 สภาพรถโดยรวม Overall Appearance	ดี (Good)
