Vehicle Inspection Report

สรุปผลการตรวจสอบ (Inspection Summary)

| ยี่ห้อ/รุ่น (Brand/Model): MITSUBISHI TRITON 4DR 2.5 MIVEC AT ATHLETE | วันที่ตรวจสอบรถยนต์ (Date of Inspection): 23-09-63 |
| หมายเลขตัวถัง (VIN): MMTJJKK10JH027703 | เลขคำขอบริการ (Job No.) : I020/0038-12 |

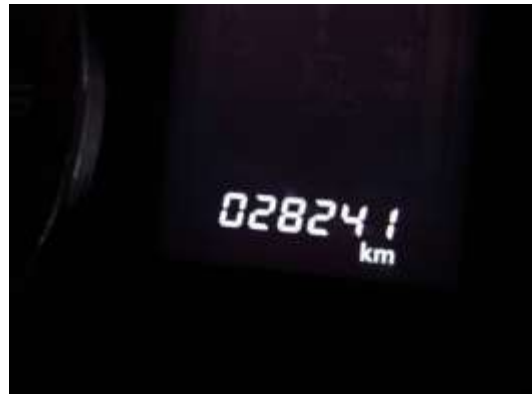
รูปเลขไมล์ (Mileage Picture):

| ระยะการใช้งาน(Mileage): 28,241 กม. | |
