I023/0298-12

Ford Everest 2.0 Titanium+ 4WD

Jan 31, 2024

# Vehicle Inspection Report

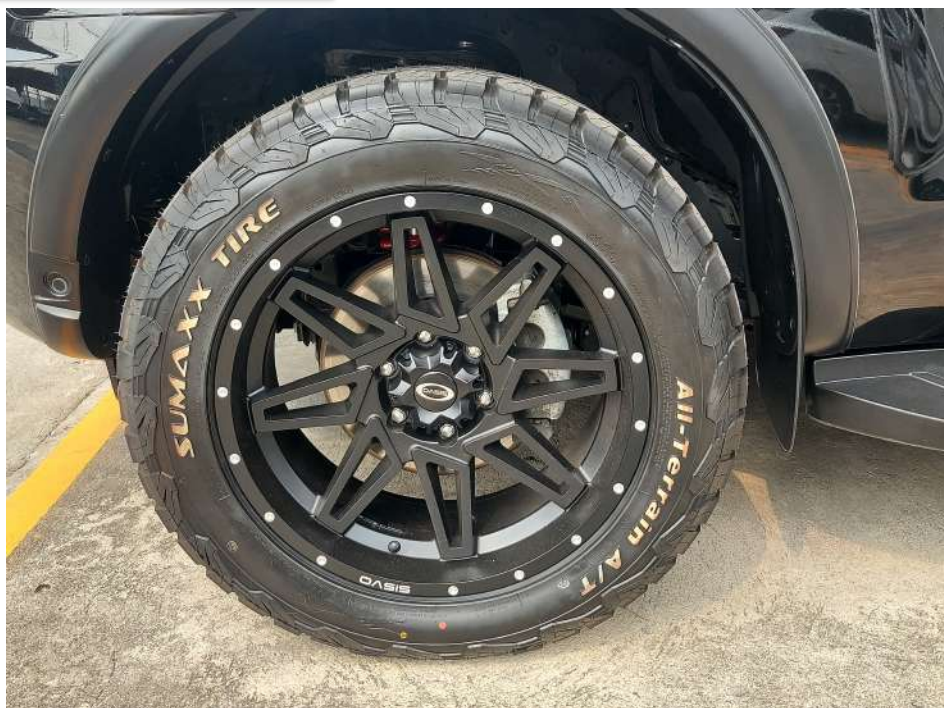
#### ขอบยาง ล้อ

38/23
