# Vehicle Inspection Report

## สรุปผลการตรวจสอบ (Inspection Summary)

ยี่ห้อ/รุ่น (Make/Model): HONDA CR-V	วันที่ตรวจสอบรถยนต์ (Date of Inspection): 18.04.61
เลขตัวถัง (VIN): MRHRM1830GP100494	เลขคำขอบริการ (Job No.): I018/057-001
เลขเครื่องยนต์ (Engine No.): R20A62101849	Vehicle Picture:

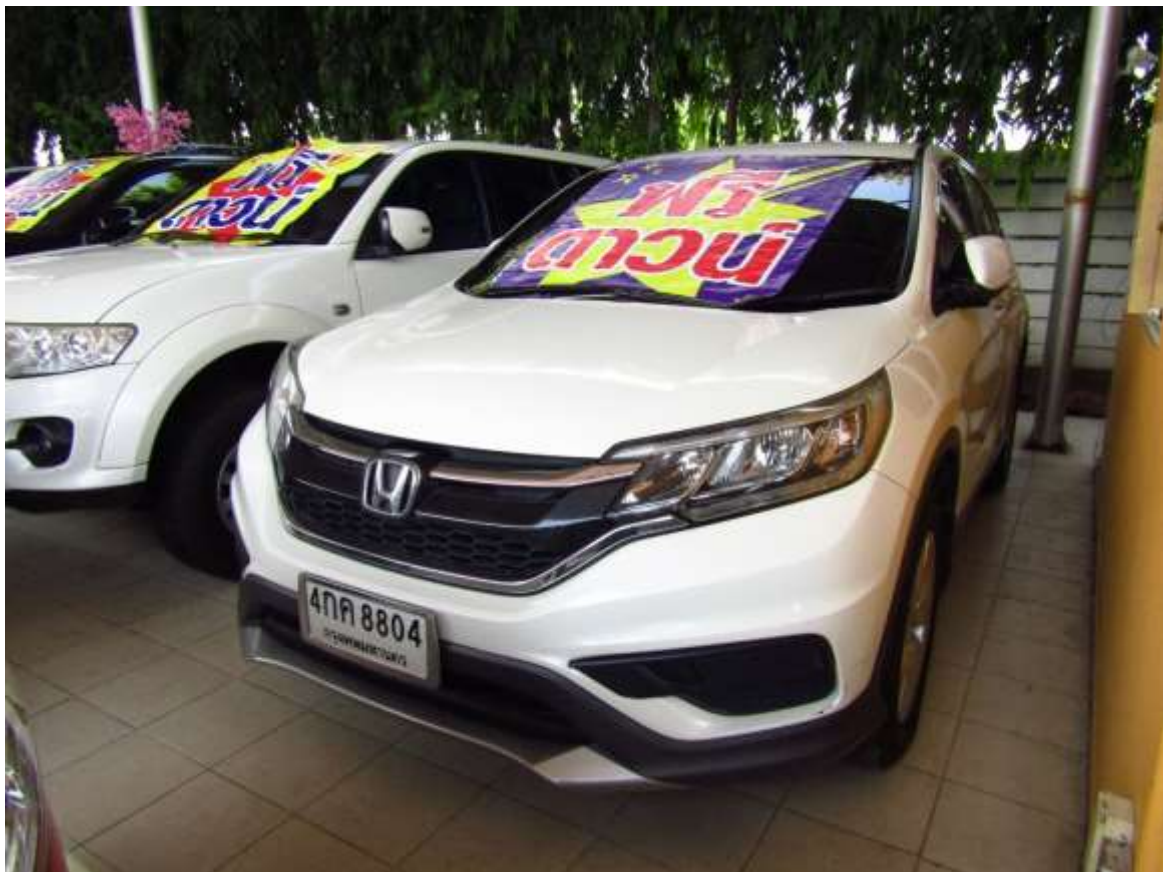
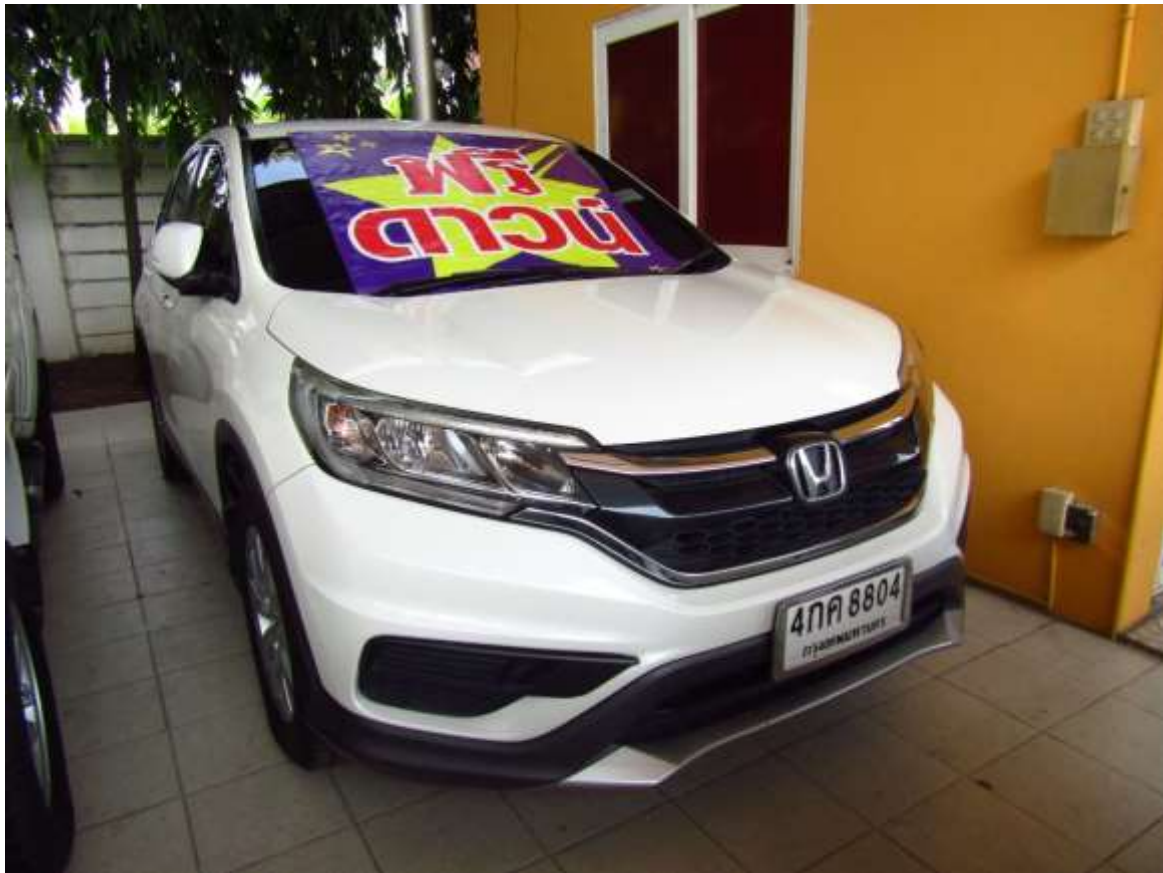
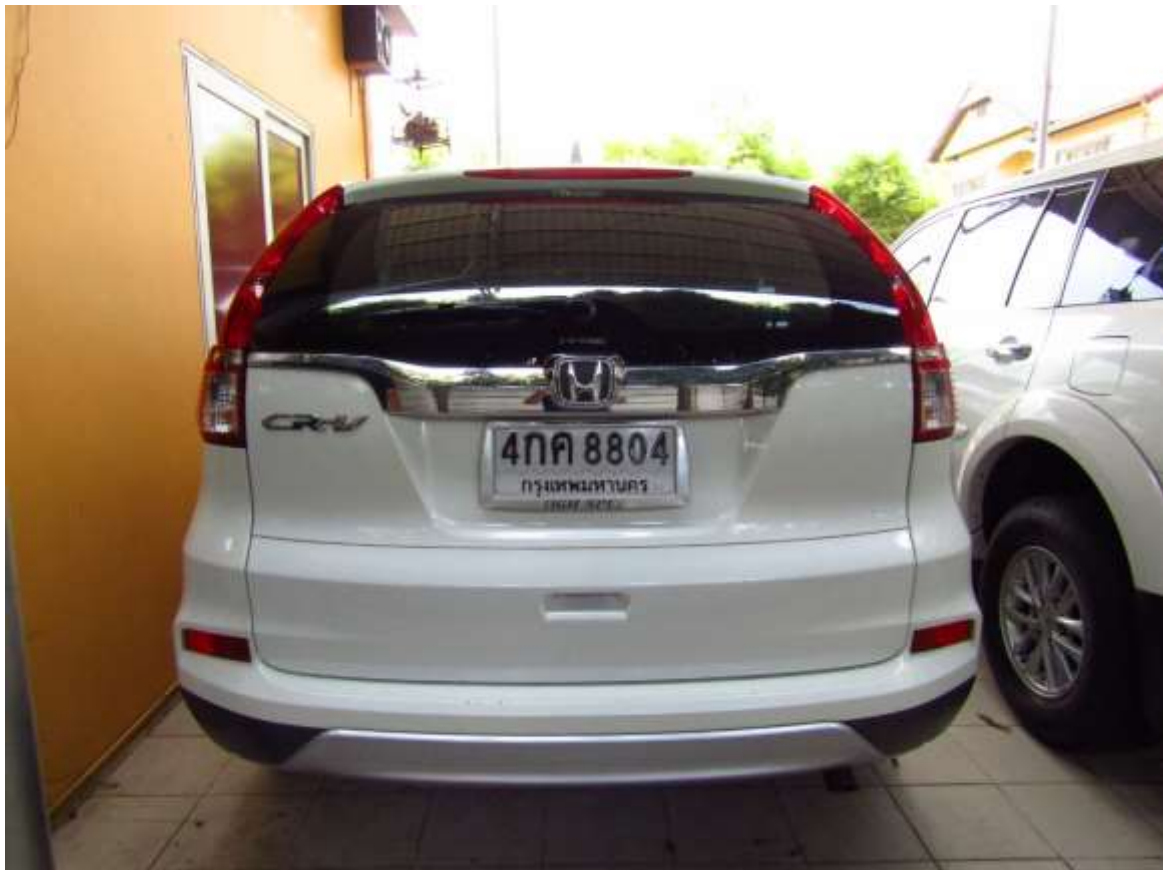
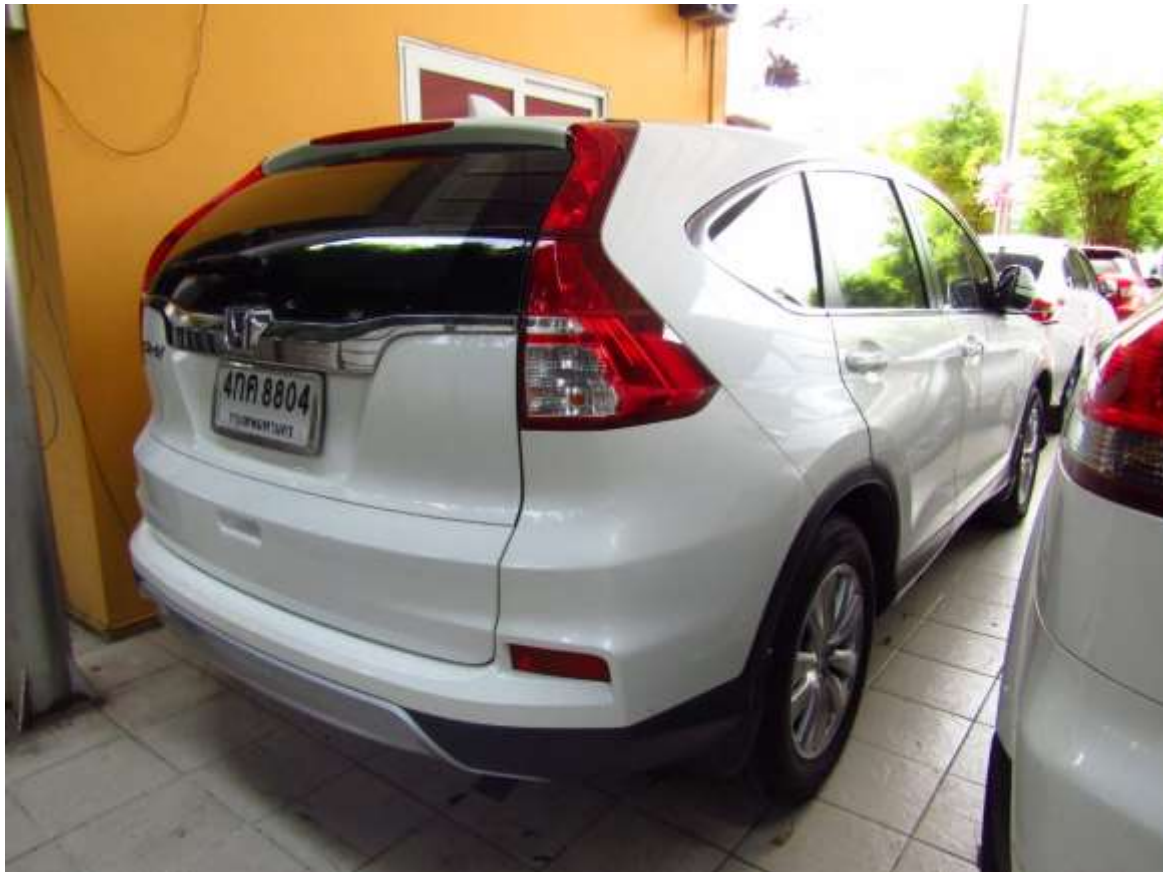
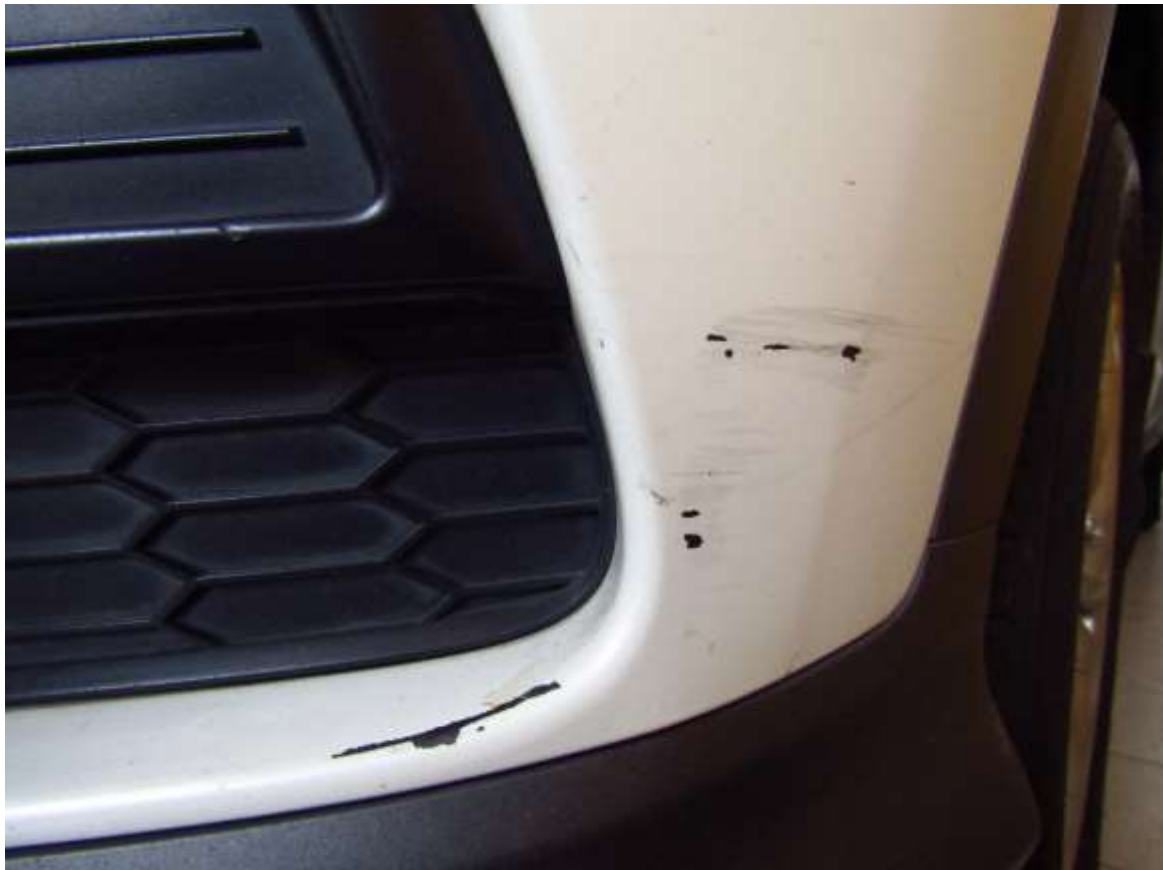
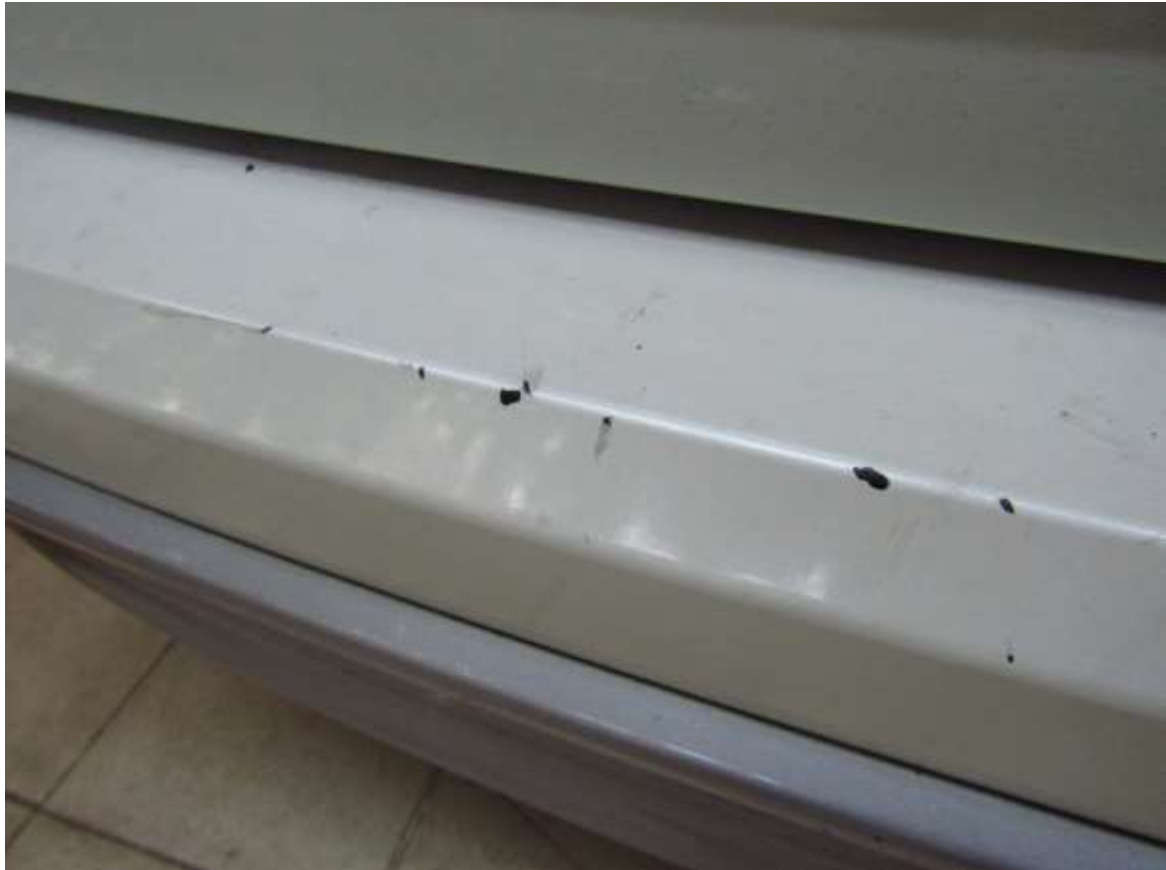
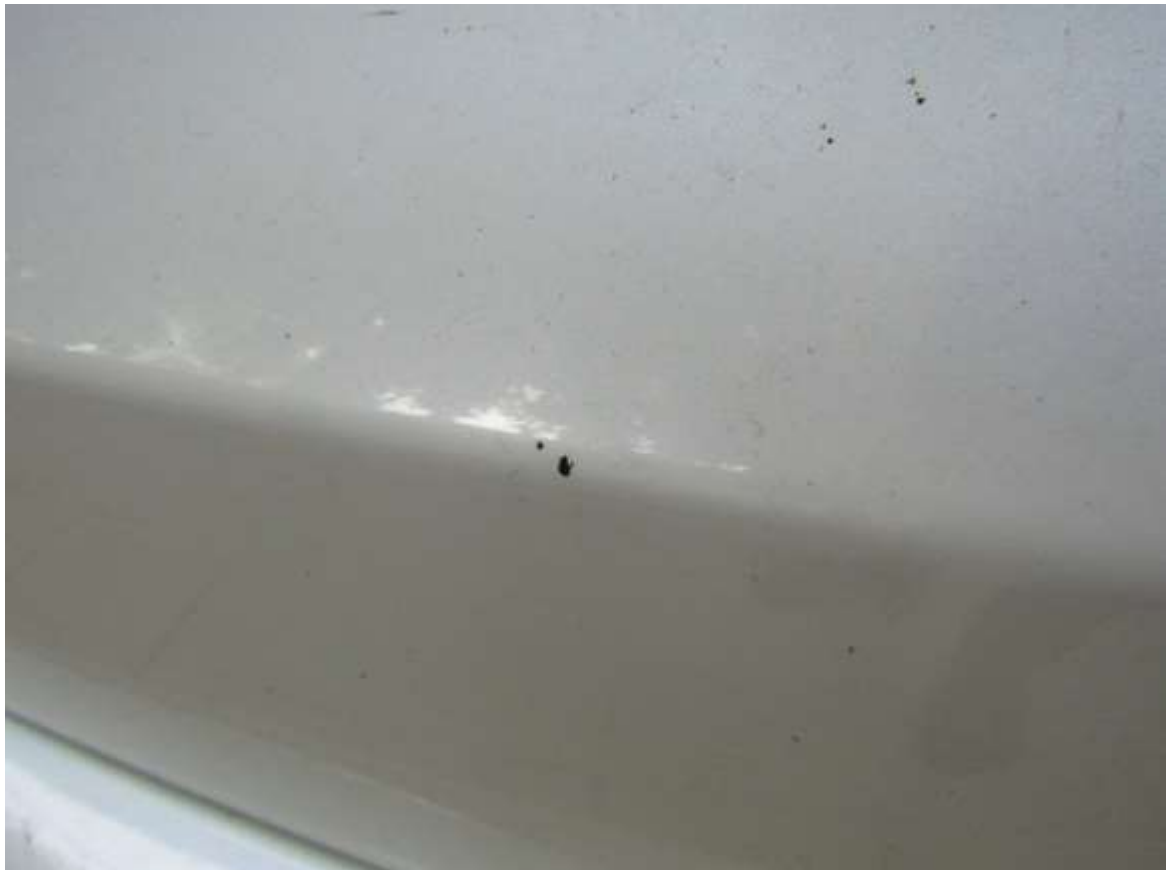
### ภาพภายนอก - Exterior Visual Details:

กันชนหน้า Front Bumper	ครูด

ฝากระโปรงหน้ารถ Bonnet	ครูด

ประตูหลัง Rear Tail Gate	ครูด

กันชนหลัง Rear Bumper	ครูด

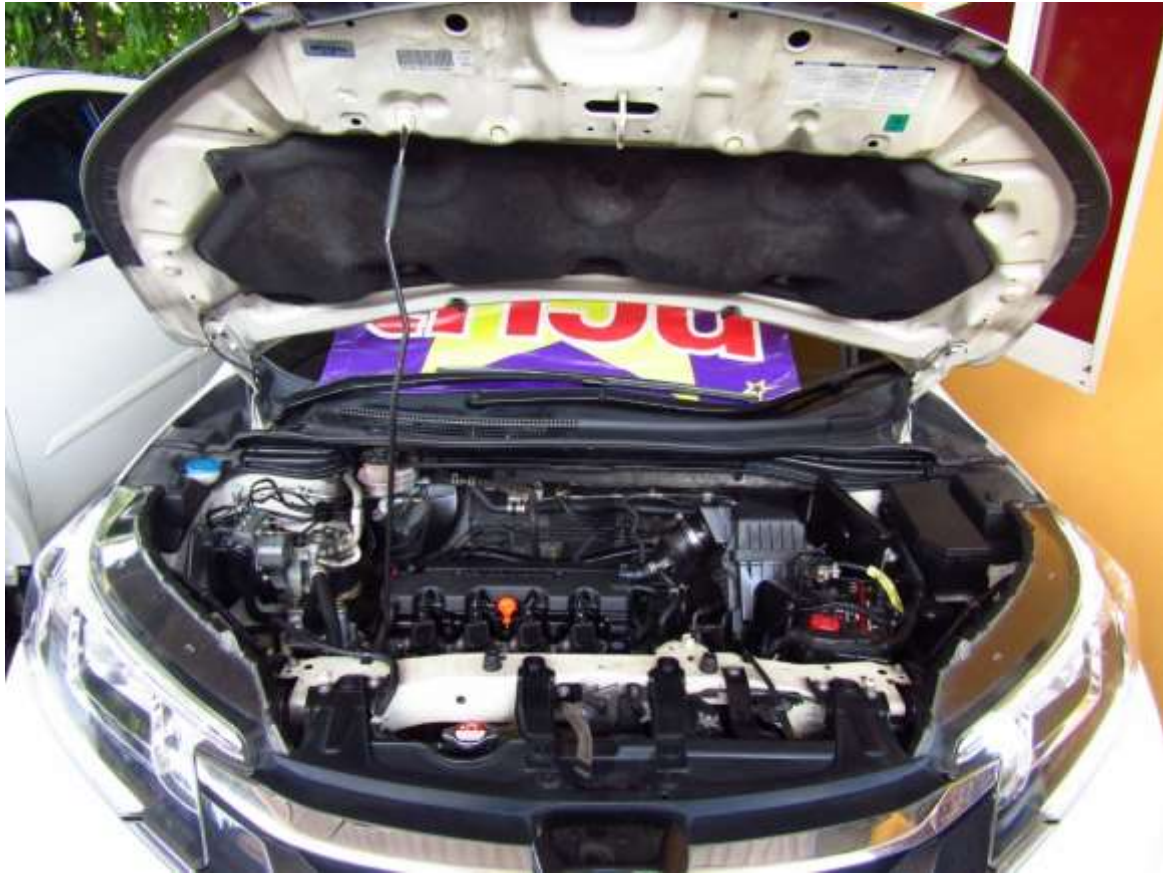
ภาพห้องเครื่อง - Engine Bay Visual Details

Battery Test																																							
Voltage	11.85 V																																						
Rating	450 CCA																																						
Current	141 CCA																																						
Internal resistance	19.22 mΩ																																						
State of Charge	5 %																																						
State of Health	17 %																																						
Status	Replace																																						
Test Date	18.04.61																																						
Charging System Test at 2000 rpm																																							
Voltage	14.13 V																																						
Status	Normal																																						
Start System Test																																							
Start Voltage	8.05 V																																						
Status	Normal																																						
Max. Load Test at 2000 rpm

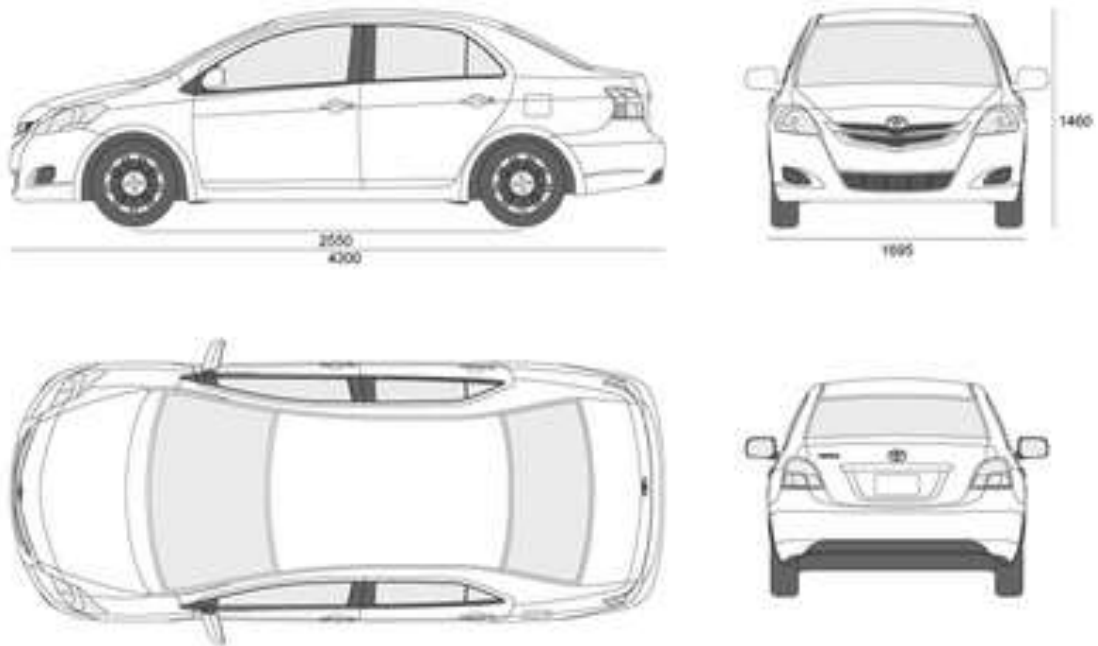
ความหนาสีรถบรกดกั 3,4 และ 5 ประตู - Paint Thickness on 3,4 and 5 door car:

ชิ้นส่วนยานยนต์ (Car Part)	ความหนาสี Paint Thickness (µm)			
	P1	P2	P3	Average
Front Wing (RH)	93	95	113	100
Front Wing (LH)	90	94	97	94
Front Door (RH)	110	119	119	116
Front Door (LH)	108	107	105	107
Rear Door (RH)	121	123	103	116
Rear Door (LH)	103	104	93	100

ชิ้นส่วนยานยนต์ (Car Part)	ความหนาสี Paint Thickness (µm)			
	P1	P2	P3	Average
Rear Wing (RH)	103	93	96	97
Rear Wing (LH)	96	95	93	95
Front Bumper				
Rear Bumper				
Bonnet	101	119	121	114
Roof	109	99	97	102
Boot/Tail Gate	105	107	87	100
