# Vehicle Inspection Report

ยี่ห้อ/รุ่น (Make/Model): HONDA CITY	วันที่ตรวจสอบรถยนต์ (Date of Inspection): 21.3.61
เลขตัวถัง (VIN): MRHGM2640CP401527	เลขคำขอบริการ (Job No.) : I017/0104-029
เลขเครื่องยนต์ (Engine No.): L15A76784877	Vehicle Picture:

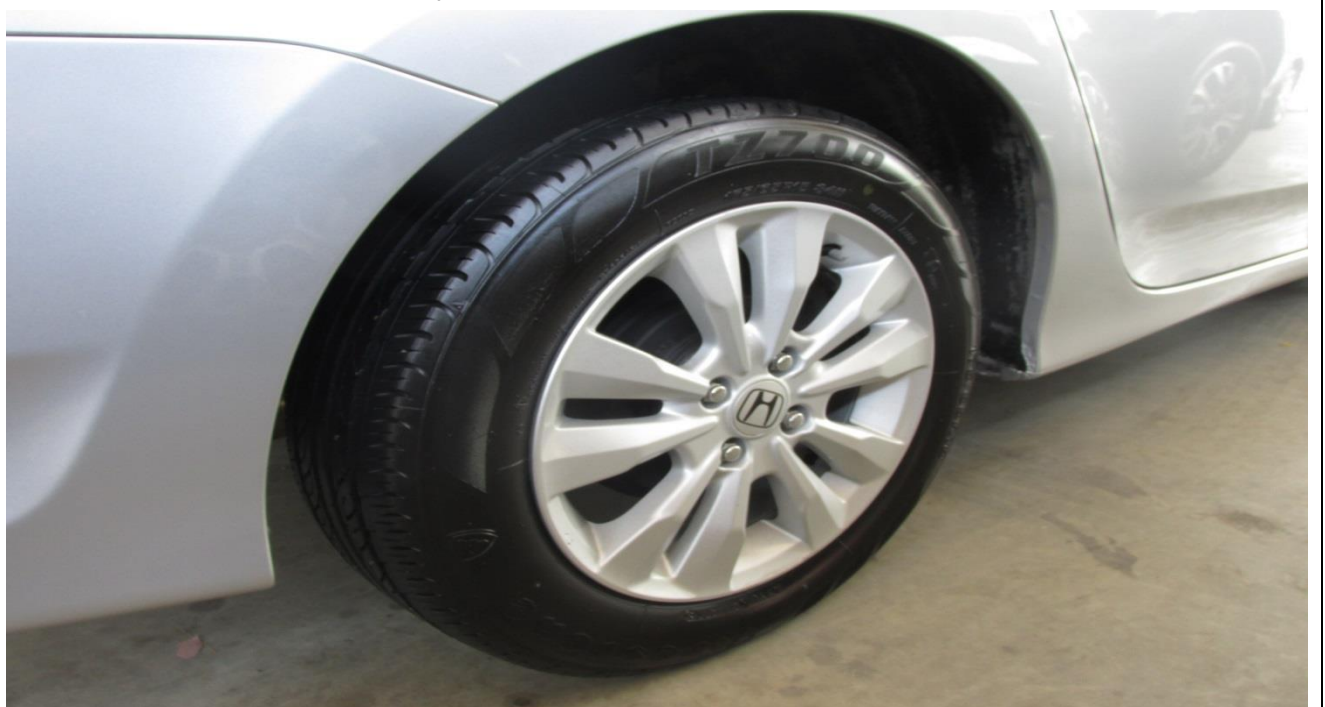
### ภาพโดยรวมของยาง ล้อ และ เบรค - Tyres, Wheels & Brakes Visual Details:

สภาพยางรถยนต์, เดือน/ปี ผลิต Tyres Appearance, Year	ปียางผลิต 2217 ยางสภาพดี
 	สภาพล้อรถ Wheel Rims Appearance	สภาพดีตามอายุการใช้งาน
 	ยางอะไหล่ และล้อ Spare Tyre & Rim	มีประจำรถ
 	ก้ามเบรค และท่อน้ำมัน Brake Hose Callipers & Pipes	สภาพปกติไม่พบการรั่วซึม
 	ผ้าเบรค (หน้า/หลัง) Brake Pads (Front/Rear)	สภาพดีตามอายุการใช้งาน
 	จานเบรค Brake Discs (Front/Rear)	ควรเจียจานเบรคครั้งต่อไปที่เปลี่ยนผ้าเบรค
 	ดรัมเบรคล้อหลัง Brakes and Drums any No Leakage	สภาพดีตามอายุการใช้งาน
 	การทำงานของเบรคมือ Park Brake function	ระยะเวลาทำงานปกติ
 	คำแนะนำอื่นๆ Other	N/A
