1023/0013-115

Isuzu D-Max CAB-4 3.0 Hi-Lander Z-Prestige

19 ก.ย. 2023

Vehicle Inspection Report สรุปผลการตรวจสภาพรถ (Inspection Summary)

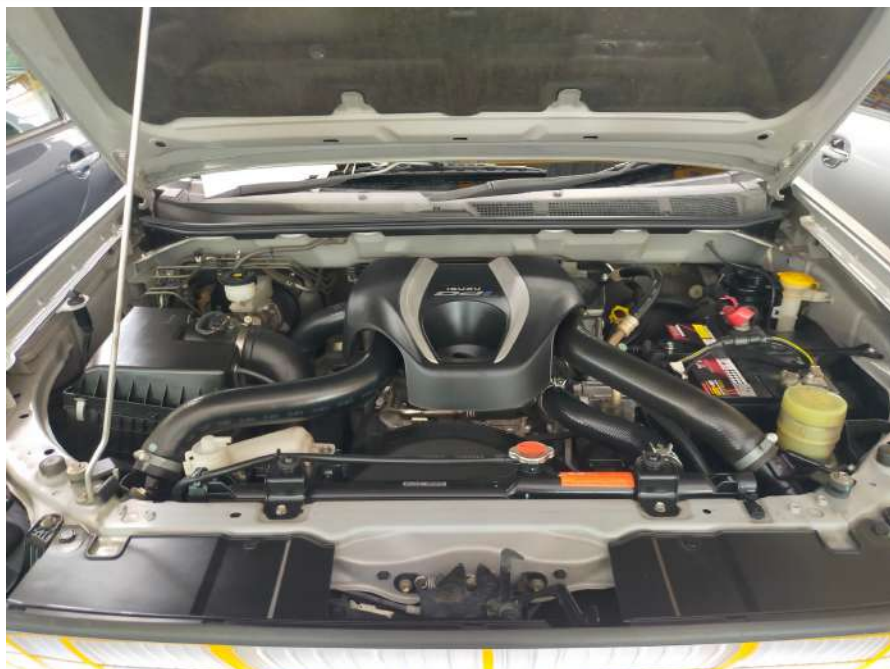
ภาพห้องเครื่อง

Voltage	12.62	V
Rating	600	CCA
Current	723	CCA
Internal resistance	3.84	mΩ
State of Charge	100	%
State of Health	100	%
Status	GREAT

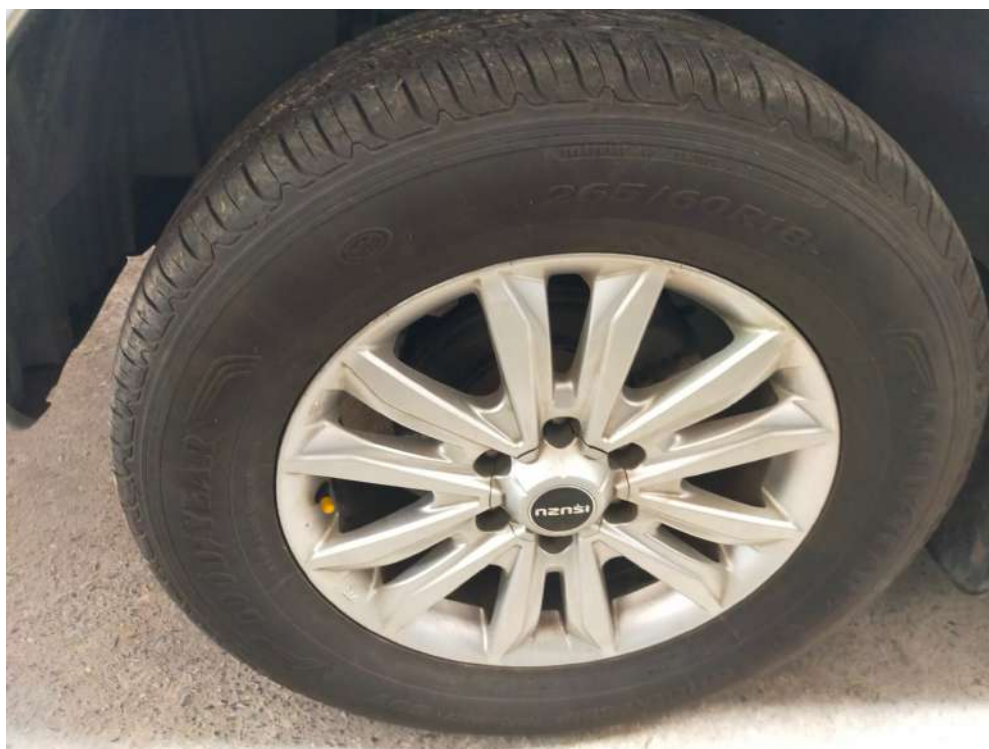
ขอบยาง ล้อ

2023-03-23
