Vehicle Inspection Report

ยี่ห้อ/รุ่น (Brand/Model): TATA XENON 2.2 SINGLE 150N X-PERT MT	วันที่ตรวจสอบรถยนต์ (Date of Inspection): 11-03-63
หมายเลขตัวถัง (VIN): MMH464532HZR00248	เลขคำขอบริการ (Job No.) : I020/0012-38
หมายเลขเครื่องยนต์ (Engine No.): NTYJ9009	Vehicle Picture:

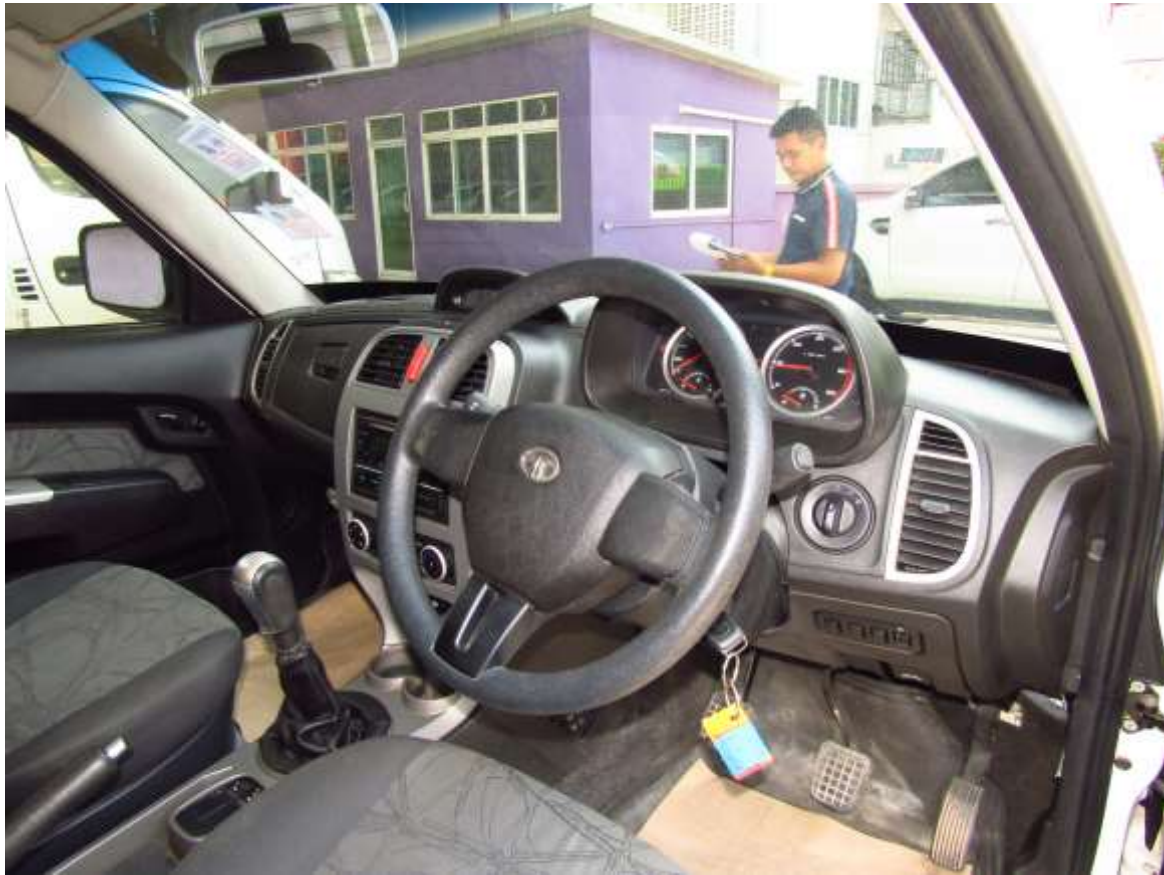
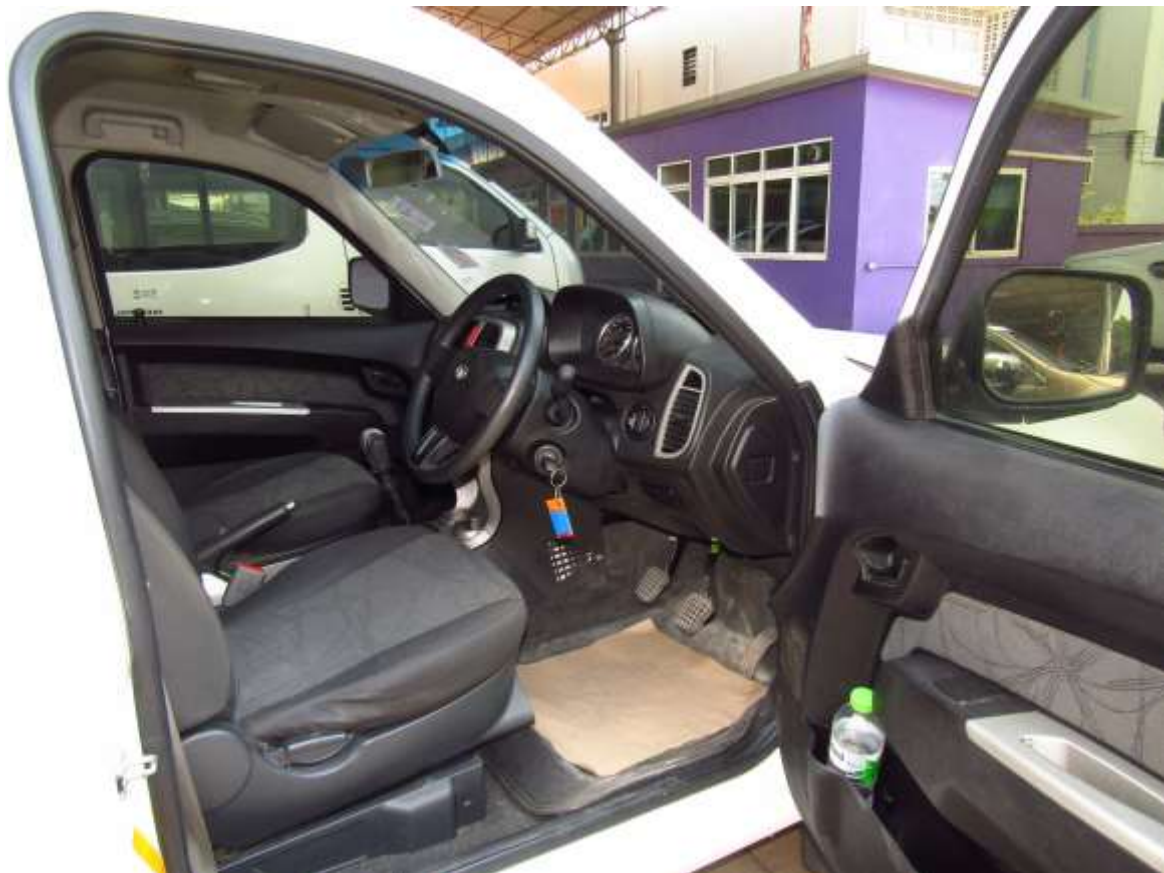
ภาพภายในด้านหน้า หลัง และ จุดบกพร่อง - Interior Visual Details (Front, Rear and/or Defect):

ที่นั่ง สภาพ Seat Appearance	สภาพตามอายุการใช้งาน
	การทำงาน การปรับ และการล็อค เบาะ Seat Adjust functional	ทำงานได้ดี
	สภาพ รางใต้เบาะ Seat slide adjust rail	สภาพตามอายุการใช้งาน
	เข็มขัดนิรภัย Seat Belts	สภาพตามอายุการใช้งาน
	อื่นๆเพิ่มเติม Others	N/A

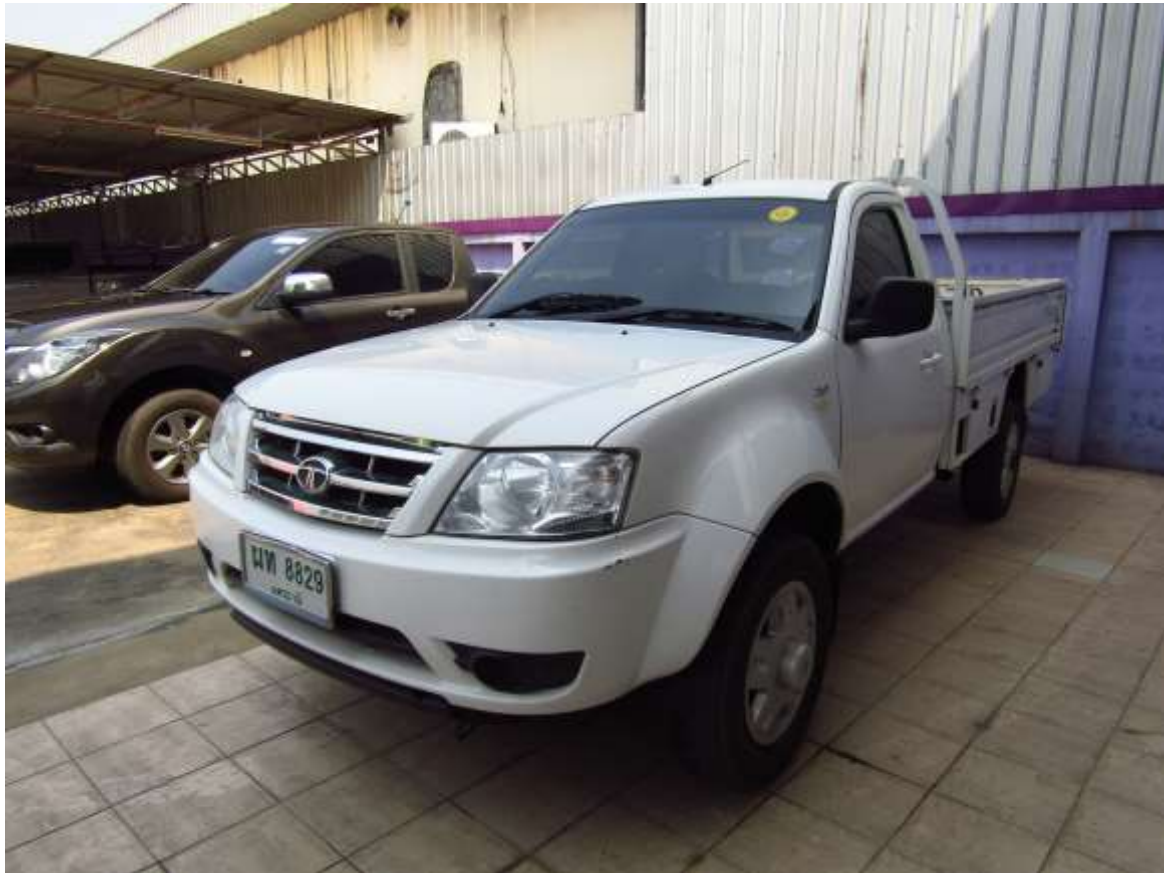
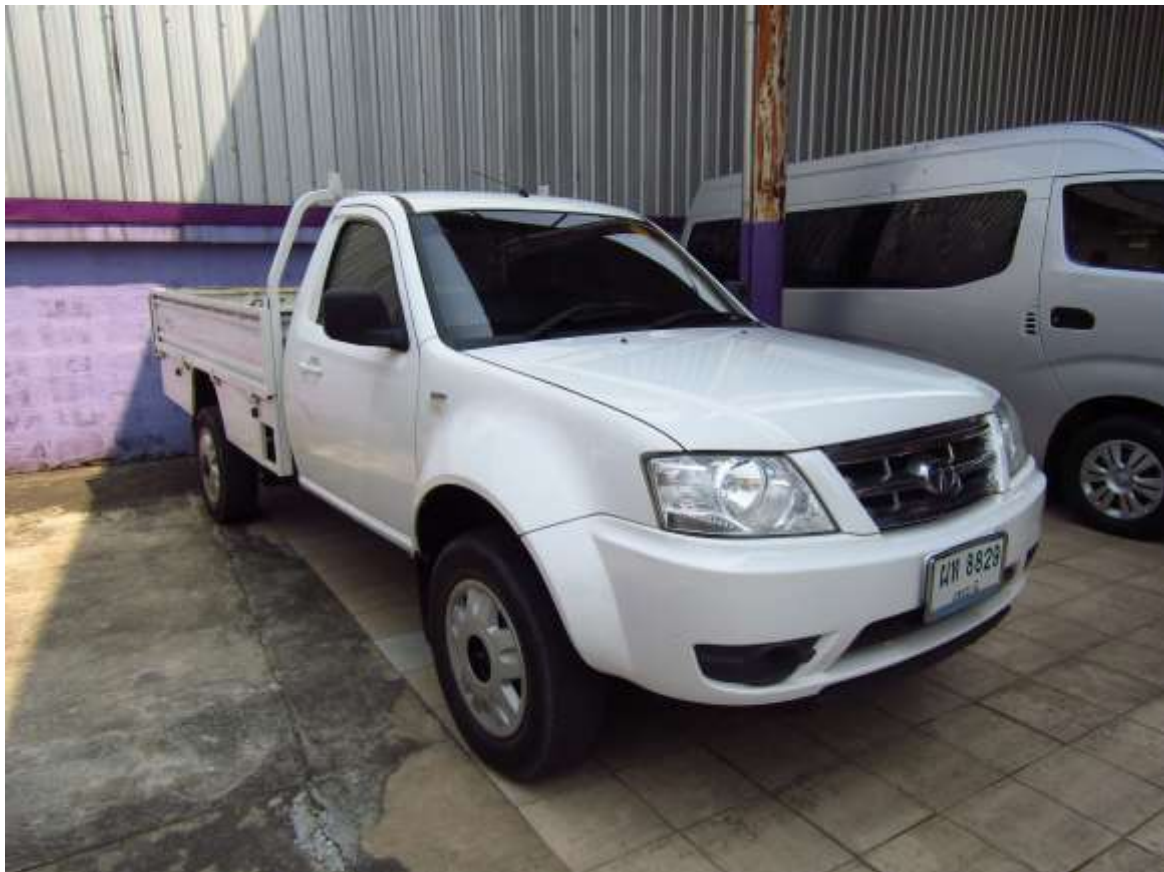
ภาพภายนอก - Exterior Visual Details:

กันชนหน้า Front Bumper	ครูด
 	คาน รับกันชนหน้า (ขวา) Front Side Member (Right) Appearance	สภาพดี
 	คาน รับกันชนหน้า (ซ้าย) Front Side Member (Left) Appearance	สภาพดี
 	ฝากระโปรงหน้ารถ Bonnet	สภาพดี
 	กระจกบังลมหน้า Windshield	สภาพดี
 	หลังคา Roof	สภาพดี
 	สภาพ และการทำงาน หลังคาชั้นรูป หลังคาเปิดประทุน Sunroof/Convertible functional and appearance	N/A
 	แก้มบังโคลนหน้าขวา Front Right Wing	สภาพดี
 	ประตูหน้าขวา Front Right Door	สภาพดี
 	ประตูหลังขวา Rear Right Door	N/A
 	ประตูเลื่อนด้านขวา Sliding Right Door	N/A
 	แก้มบังโคลนหลังขวา Rear Right Wing	สภาพดี
 	บันไดขายน้าด้านขวา Right Rocker Panel	สภาพดี
 	แก้มบังโคลนหน้าซ้าย Front Right Wing	สภาพดี

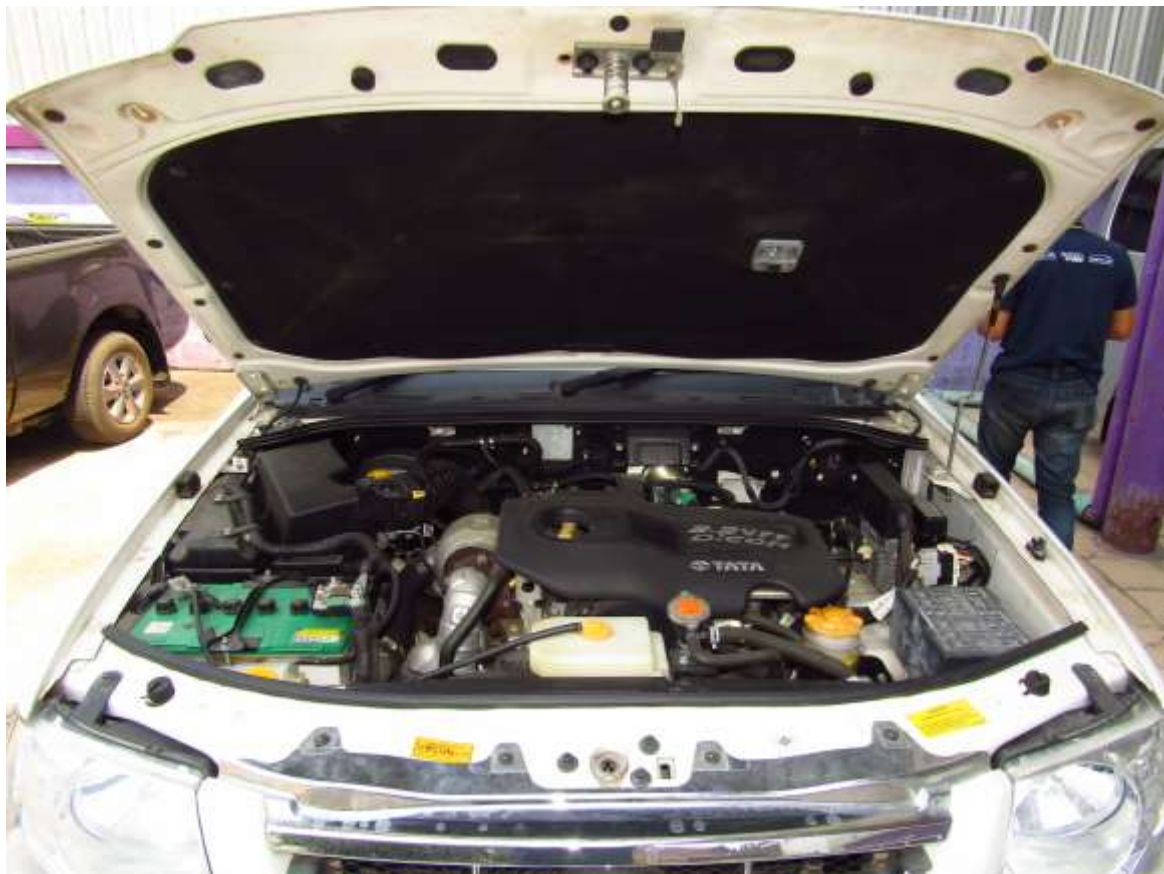
ภาพห้องเครื่อง - Engine Bay Visual Details:

การทดสอบ แบตเตอรี่ Battery Test	Battery Test		Charging System Test at 2000 rpm			
		Voltage	13.12	V	Voltage	13.64	V
		Rating	590	CCA	Status	Normal	
		Current	983	CCA	Start System Test		
		Internal resistance	2.75	mΩ	Start Voltage	8.65	V
		State of Charge	89	%	Status	Normal	
		State of Health	99	%	Max. Load Test at 2000 rpm		
		Status	Great		Max. Load	13.55	V
		Test Date	11.03.63		Voltage		
					Status	Normal

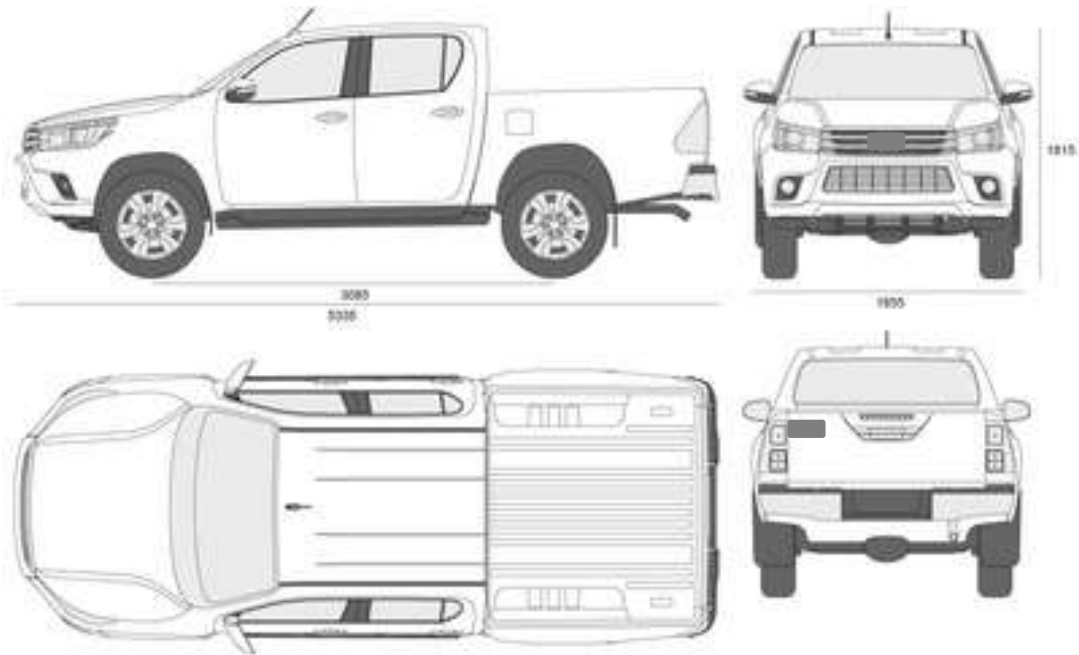
ความหนาสีรอบรถกระบะ (ตอนเดียว, แค็บ และ 4 ประตู) - Paint Thickness on Pickup (Single Cab, Extend Cab and Double Cab):

ชิ้นส่วนยานยนต์ (Car Part)	ความหนาสี Paint Thickness (µm)			
	P1	P2	P3	Average
Front Wing (RH)	111	108	104	108
Front Wing (LH)	95	98	100	98
Front Door (RH)	120	102	104	109
Front Door (LH)	101	168	101	123
Rear Door (RH)	-	-	-	-
Rear Door (LH)	-	-	-	-
Extra Cab (RH)	-	-	-	-
Extra Cab (LH)	-	-	-	-

ชิ้นส่วนยานยนต์ (Car Part)	ความหนาสี Paint Thickness (µm)			
	P1	P2	P3	Average
Bonnet	111	114	101	109
Roof	75	77	76	76
Boot/Tail Gate	-	-	-	-
Tray (RH)	-	-	-	-
Tray (LH)	-	-	-	-
Front Bumper	-	-	-	-
Rear Bumper	-	-	-	-
