เลขคำขอบริการ (Job No.) :: I021/0029-19

MITSUBISHI PAJERO SPORT 2.4 GT SUV

MMTGUKR10LH008140

## Vehicle Inspection Report สรุปผลการตรวจสภาพรถ (Inspection Summary)

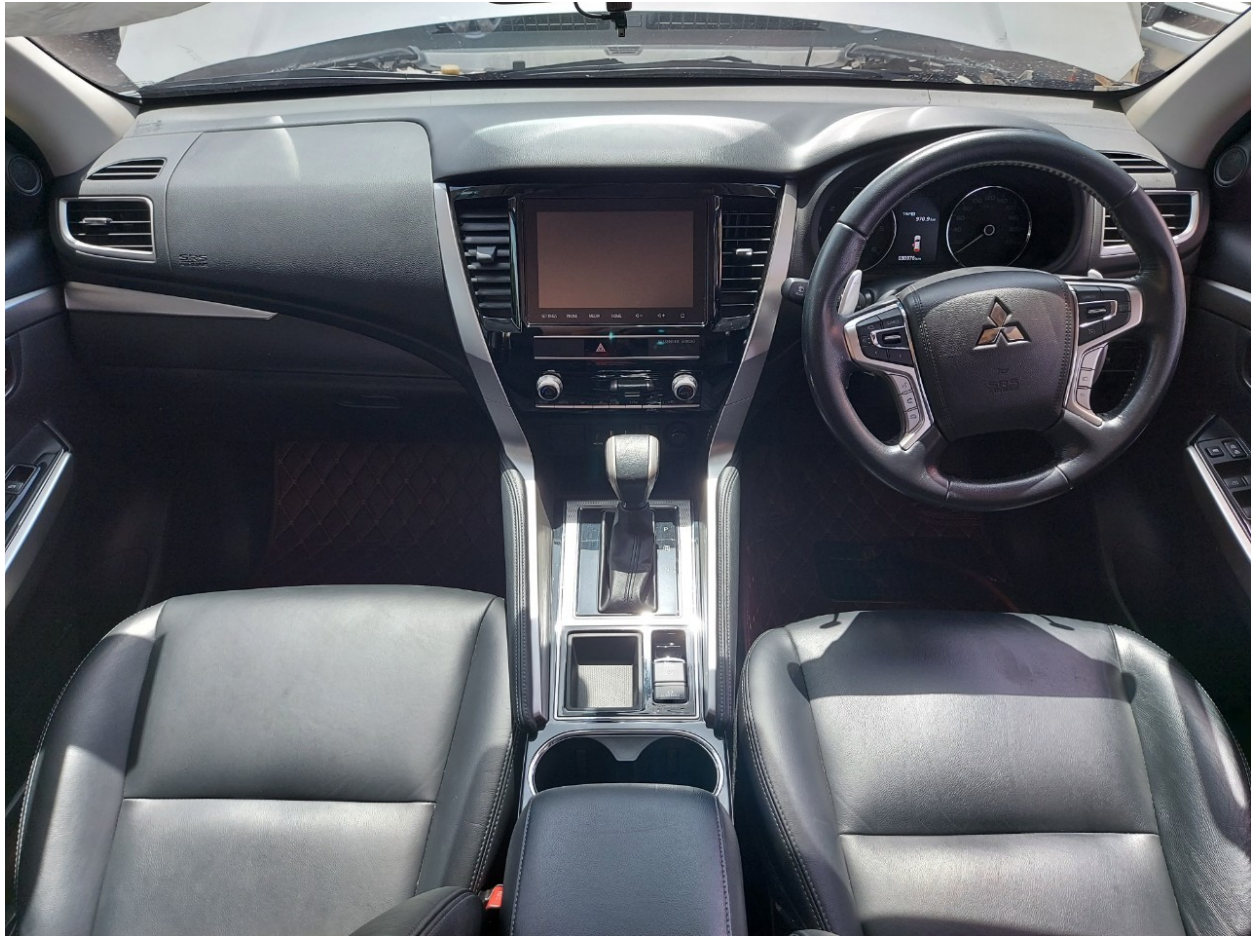
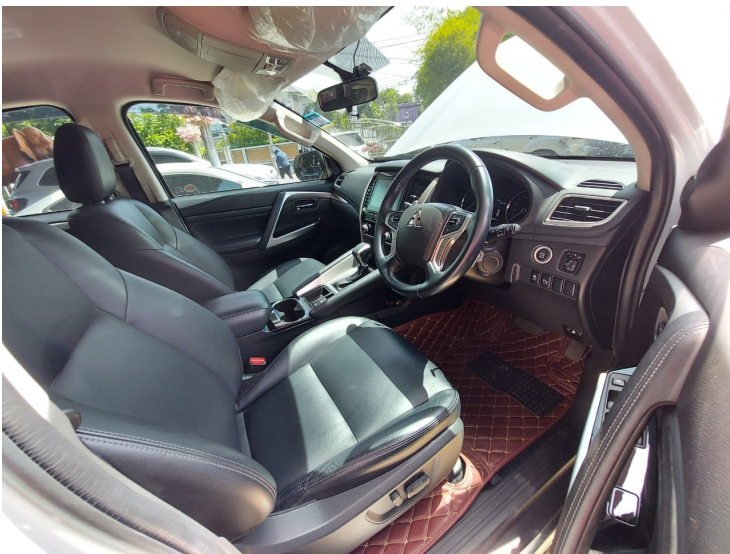
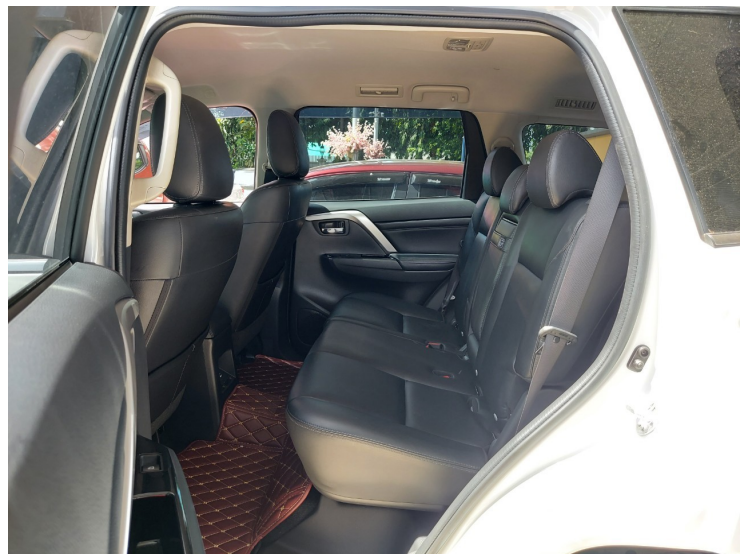
### ภาพภายใน

รถสภาพดี โครงสร้างไม่เคยเกิดอุบัติเหตุ ไม่เคยจมน้ำและไฟไหม้

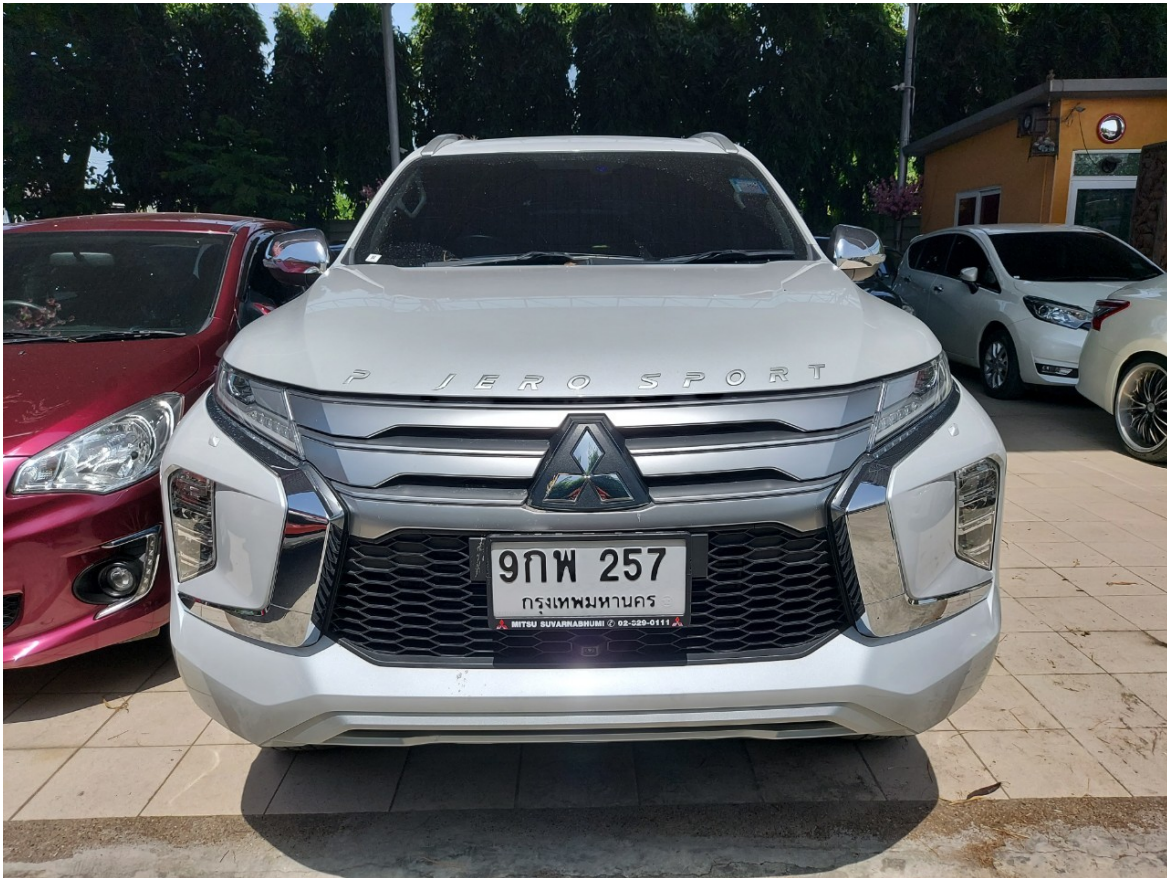
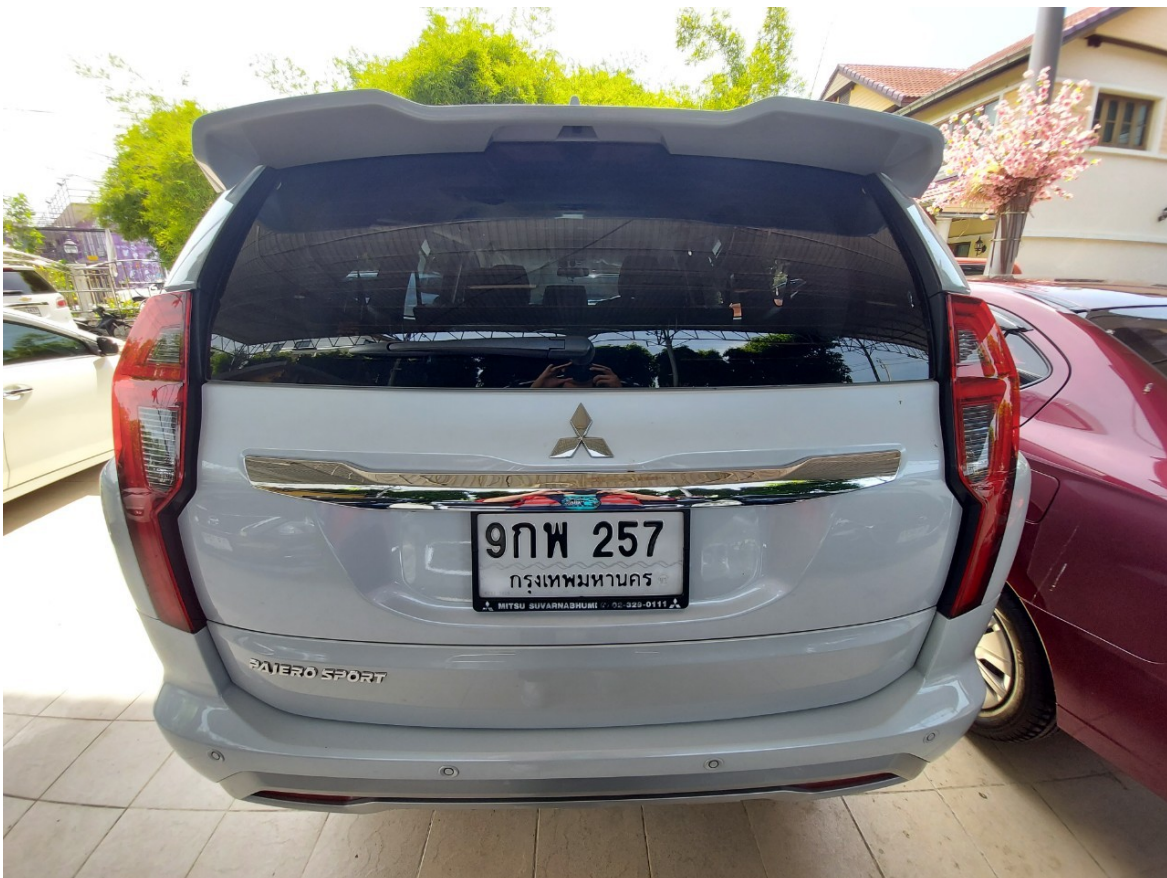
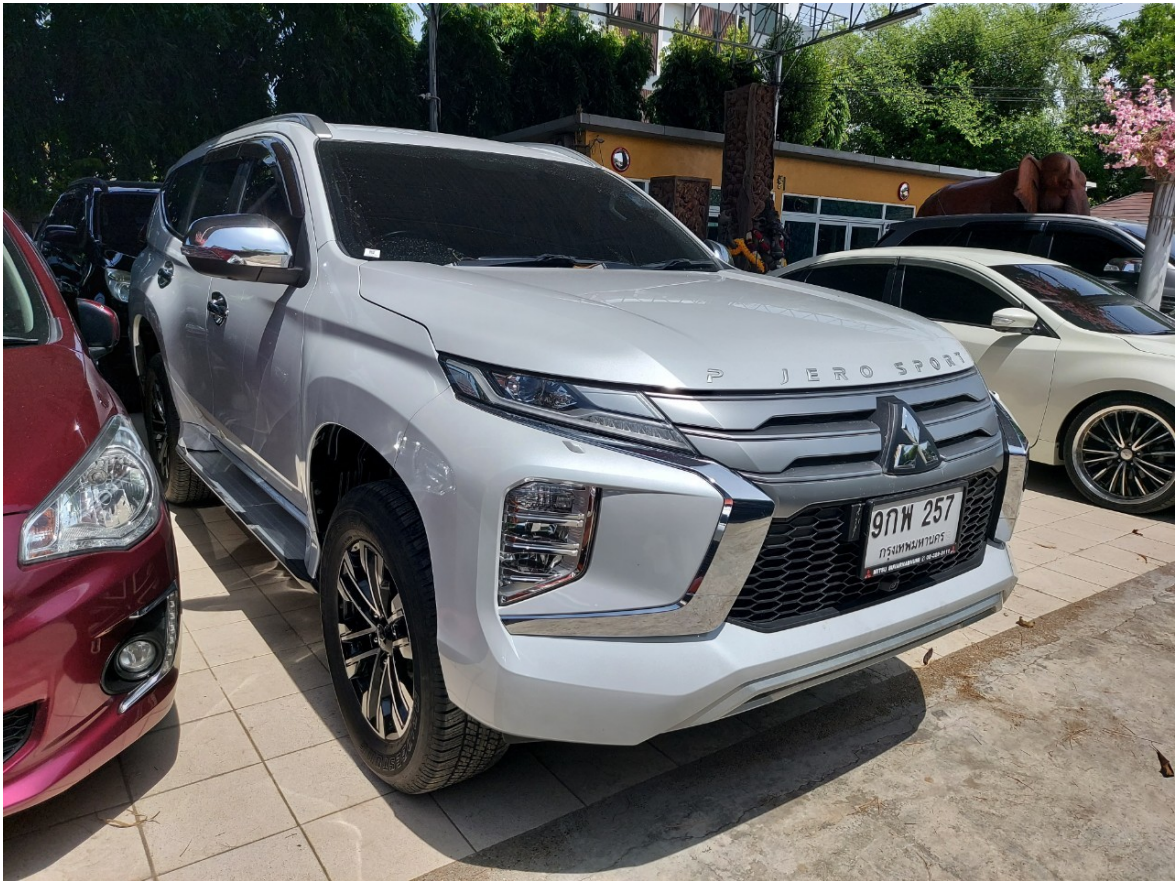
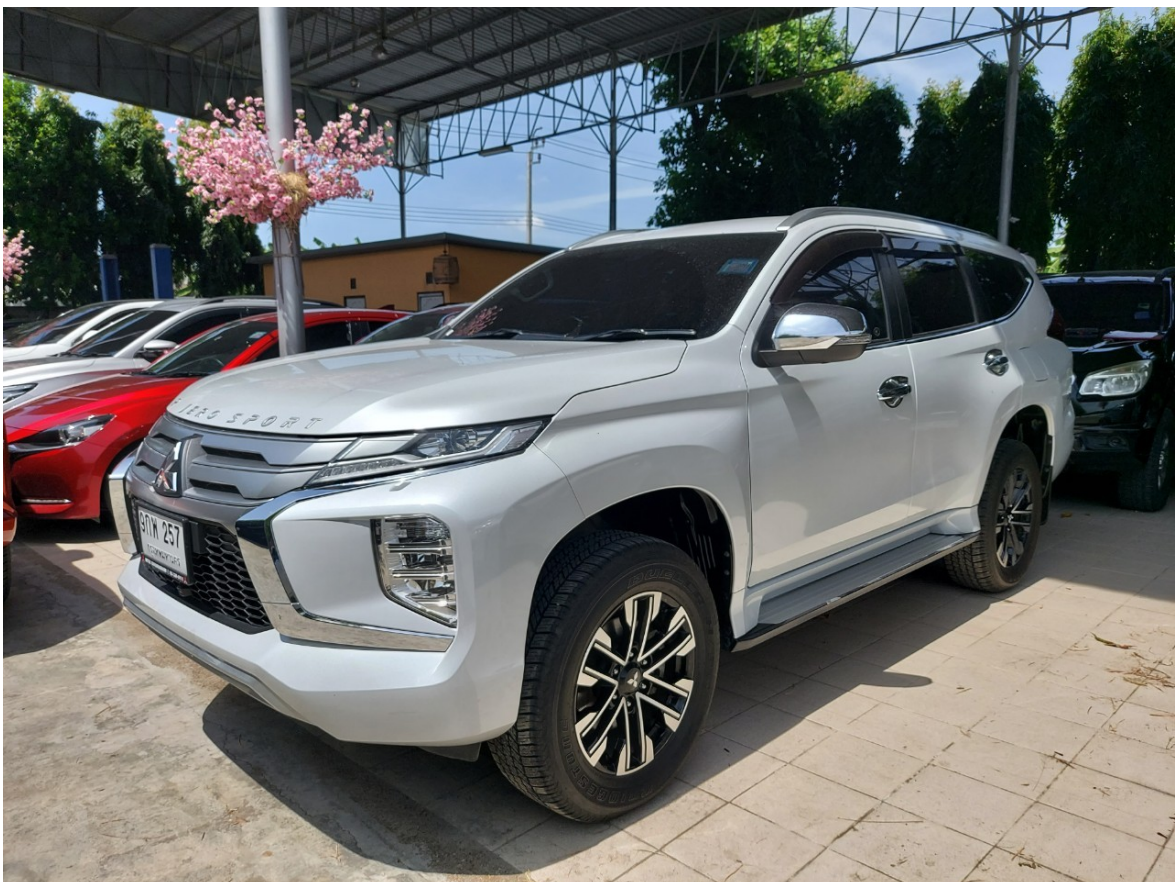
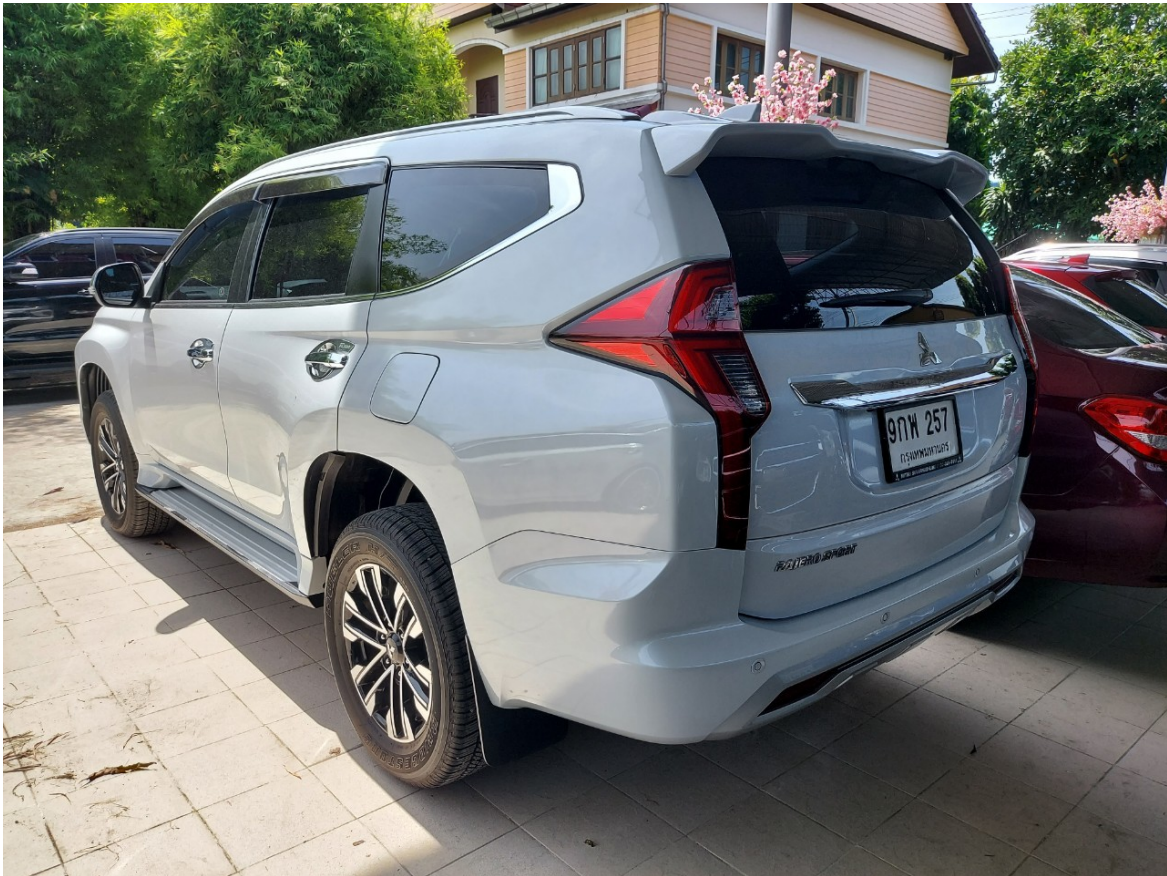
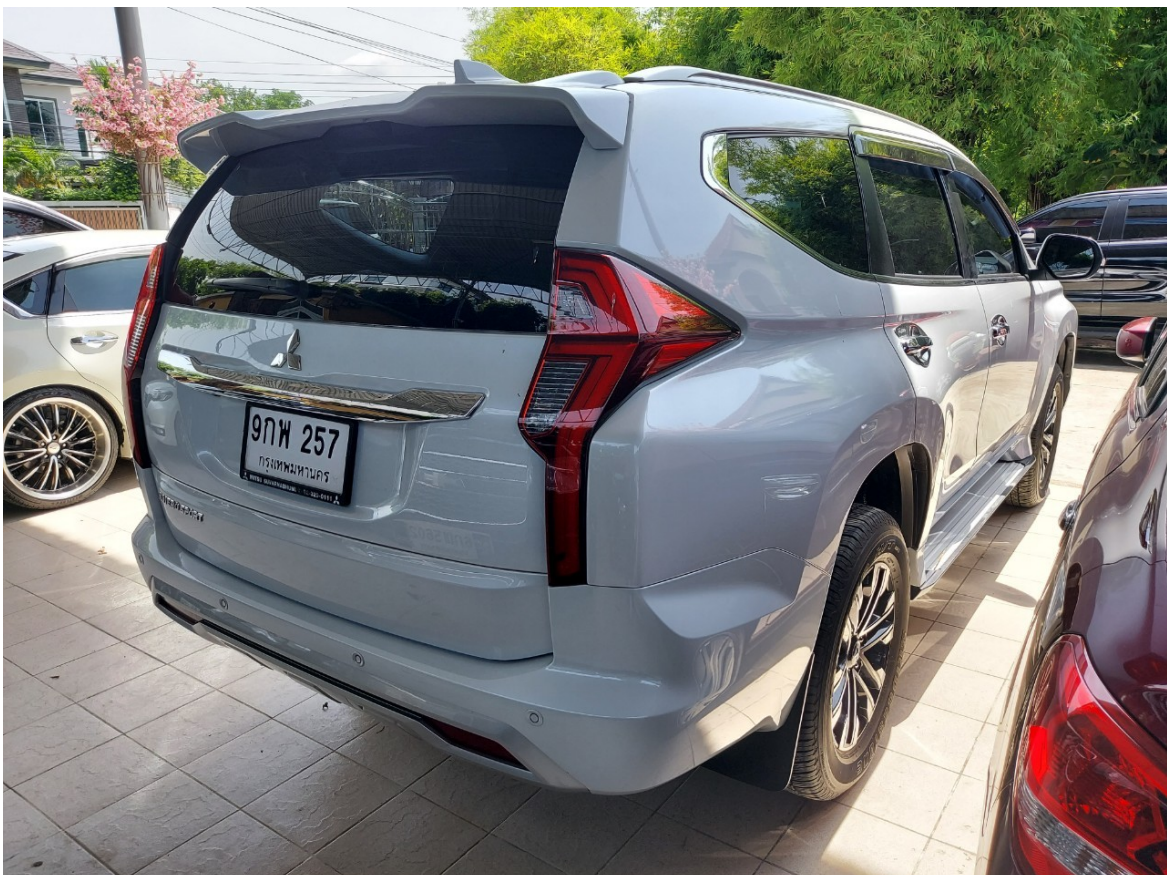
### ภาพภายนอก

รถสภาพดี โครงสร้างไม่เคยเกิดอุบัติเหตุ ไม่เคยจมน้ำและไฟไหม้

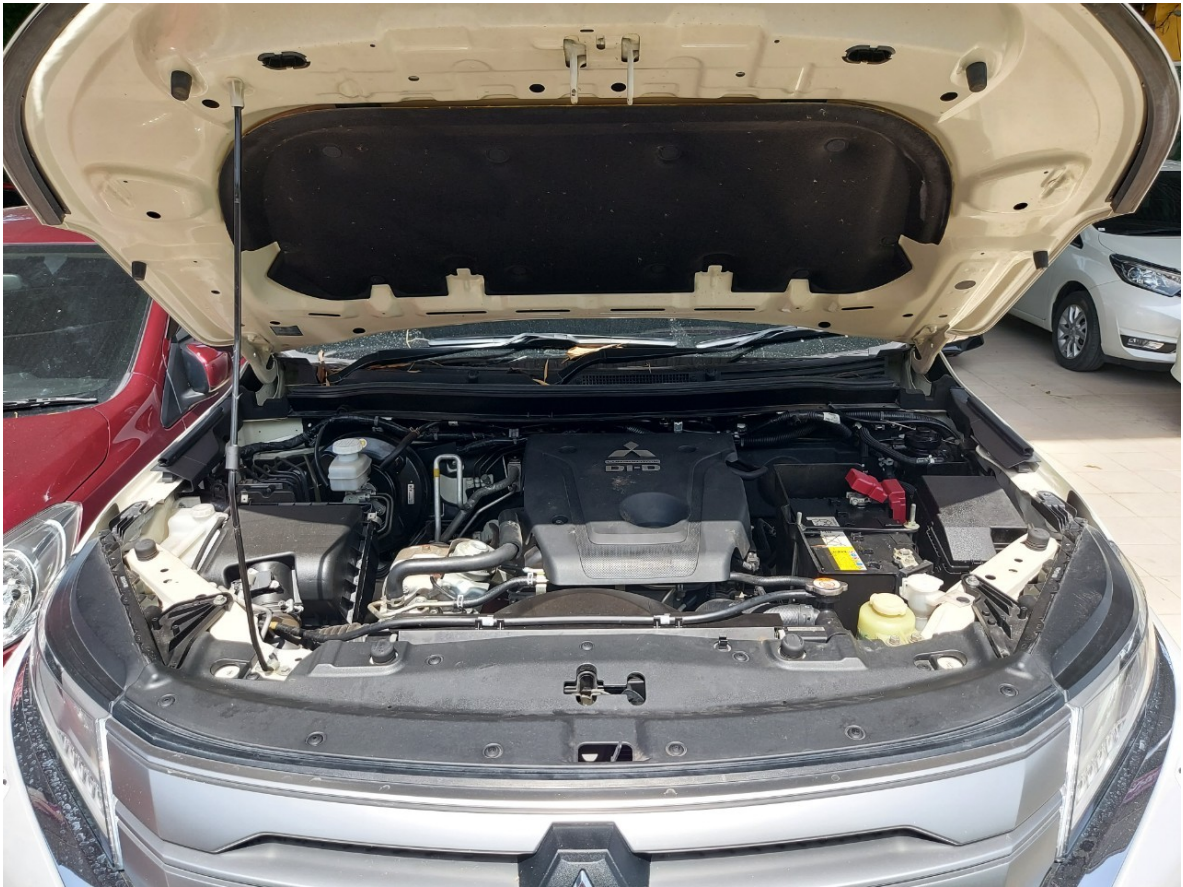
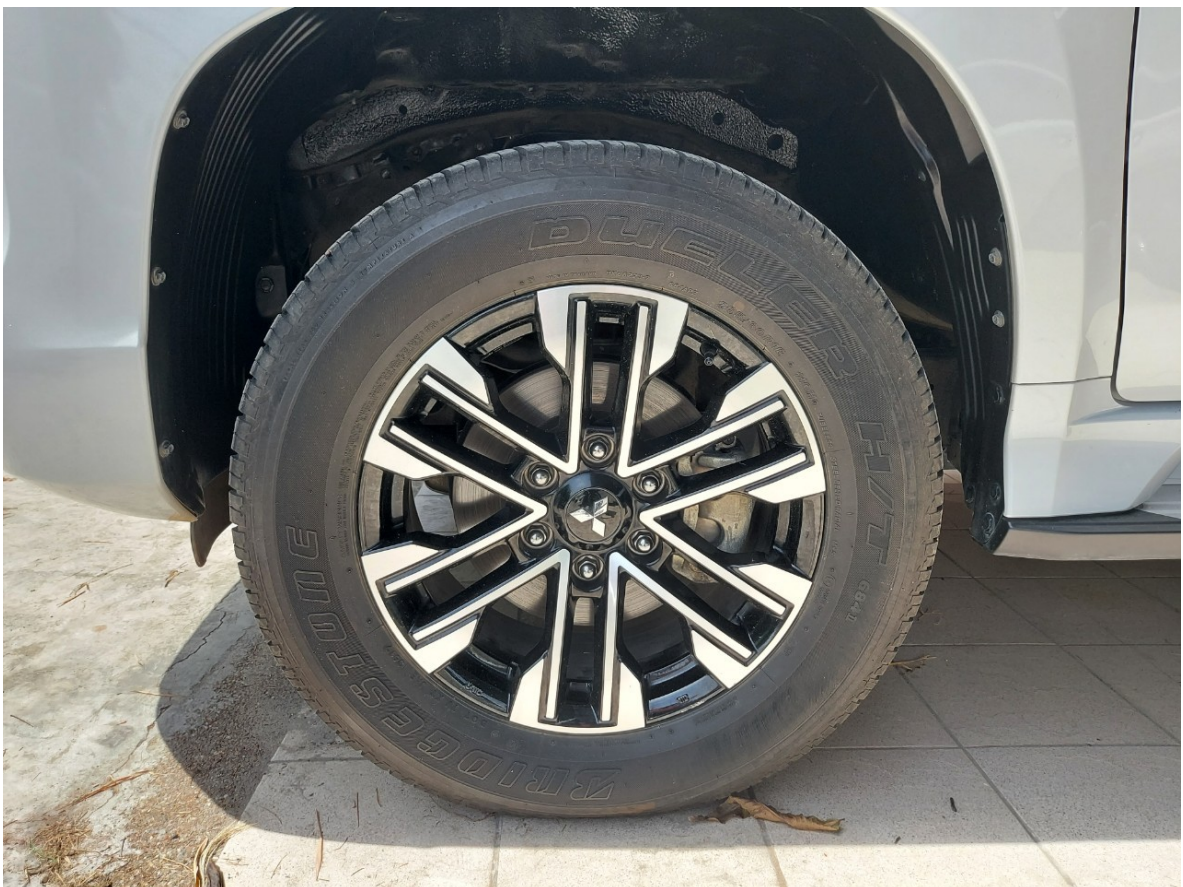
ภาพห้องเครื่อง ขอบยาง ด้อย
