I024/0074-11

Toyota Fortuner 2.4 V

INSPECTION
BY ONE2CAR

Vehicle Inspection Report

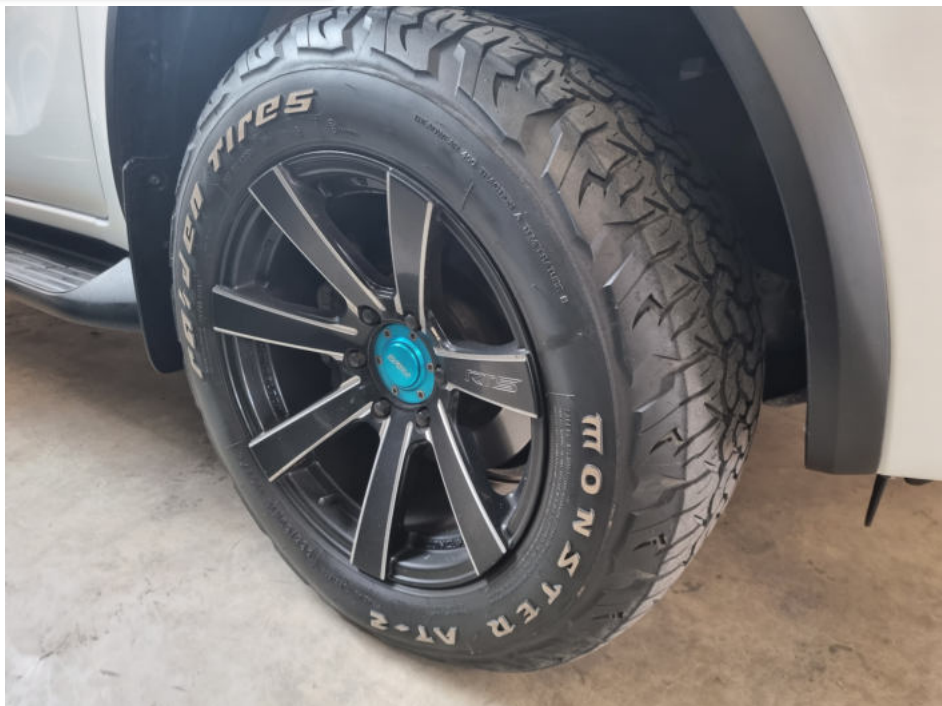
ขอบยาง ล้อ

45/20
