Vehicle Inspection Report

สรุปผลการตรวจสอบ (Inspection Summary)

ยี่ห้อ/รุ่น (Brand/Model): BMW 520D	วันที่ตรวจสอบรถยนต์ (Date of Inspection): 28.06.61
หมายเลขตัวถัง (VIN): MMFFW18030C463292	เลขคำขอบริการ (Job No.): IO18/099-006
หมายเลขเครื่องยนต์ (Engine No.): 75688308	Vehicle Picture:  
ปีที่ผลิต (Build Date): 2013	
สีรถ (Color): ดำ	
ระยะการใช้งาน(Mileage): 143,670 ก.ม.	
หมายเลขทะเบียน (No. Plate): 1กม 6670	
วันครบกำหนดชำระภาษี (Registration Expiry): 6 ก.พ 62	
ชื่อลูกค้า (Customer Name): โต ออโต้คาร์	
ที่อยู่(Address): ถนนกาญจนา	
โทรศัพท์ (Tel):	
สถานที่ตรวจสอบรถ (Inspection Place): ศูนย์รวมรถยนต์ ธนบุรีตรชัย

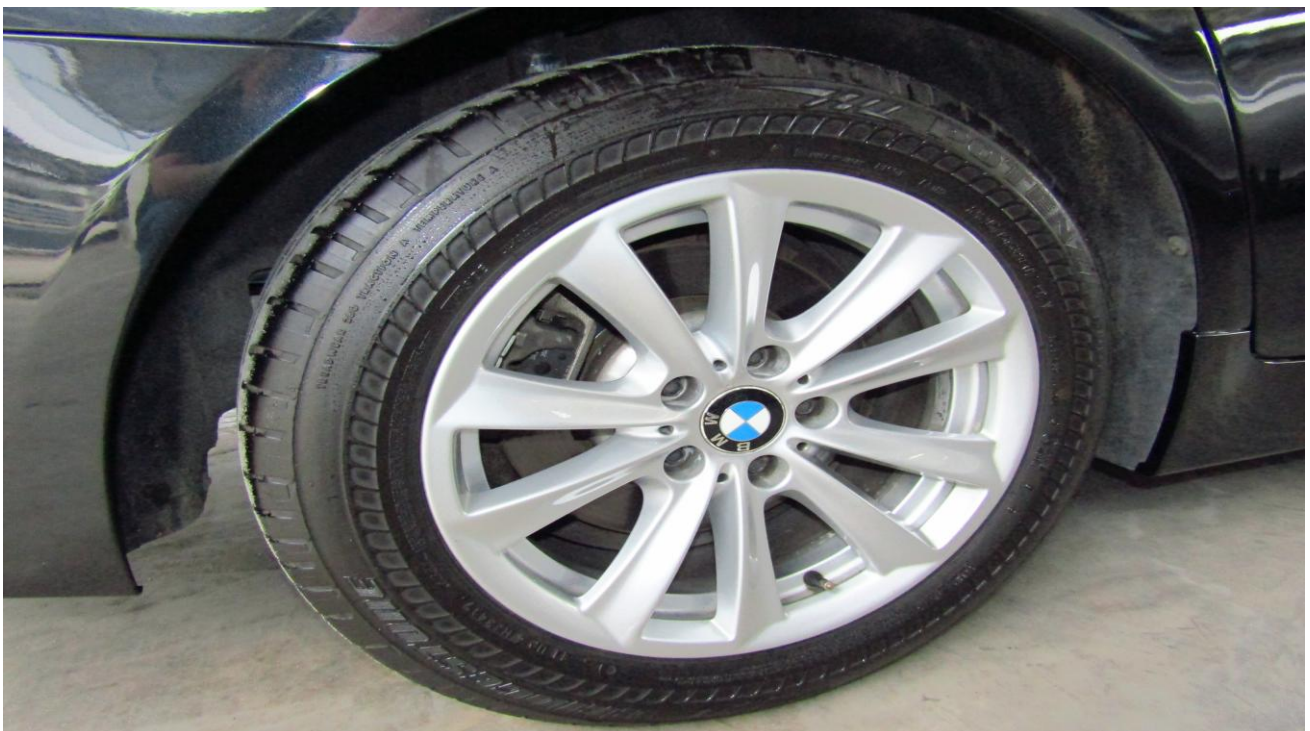
ภาพโดยรวมของยาง ล้อ และ เบรค - Tyres, Wheels & Brakes Visual Details:

สภาพยางรถยนต์, สัปดาห์/ปี ผลิต Tyres Appearance, Year	3417 ยางสภาพดี
 	สภาพล้อ,ฝาครอบล้อ Wheel Rims Appearance	สภาพตามอายุการใช้งาน

ล้อ และยางอะไหล่ Spare Tyre & Rim	N/A
 	คาลิปเปอร์เบรค และท่อน้ำมัน Brake Hose Callipers & Pipes	สภาพปกติไม่พบการรั่วซึม
 	ผ้าดิสเบรค (หน้า/หลัง) Brake Pads (Front/Rear)	สภาพตามอายุการใช้งาน
 	จานดิสเบรค(หน้า/หลัง) Brake Discs (Front/Rear)	ควรเจียจานเบรคครั้งต่อไปที่เปลี่ยนผ้าเบรค
 	ดรัมเบรคล้อหลัง Brakes and Drums any No Leakage	N/A
 	การทำงานของเบรคมือ Park Brake function	ระยะการทำงานปกติ
 	คำแนะนำอื่นๆ Other	N/A
