I023/0064-15

Suzuki Ciaz 1.2 GL

Mar 12, 2024

Vehicle Inspection Report

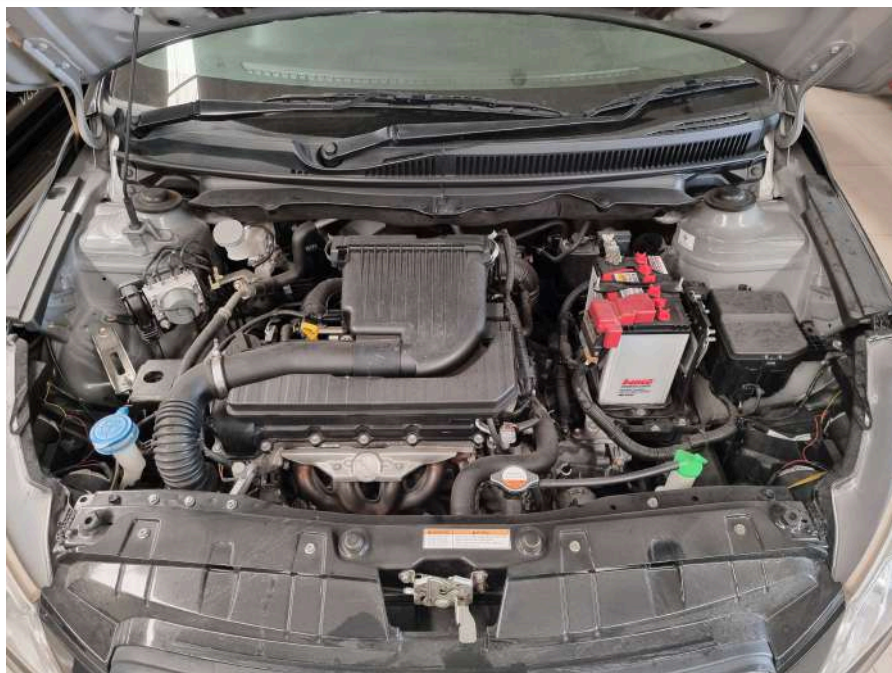
ภาพห้องเครื่อง

Voltage	12.49	V
Rating	300	CCA
Current	227	CCA
Internal resistance	12.3	mΩ
State of Charge	86	%
State of Health	10	%
Status	REPLACE

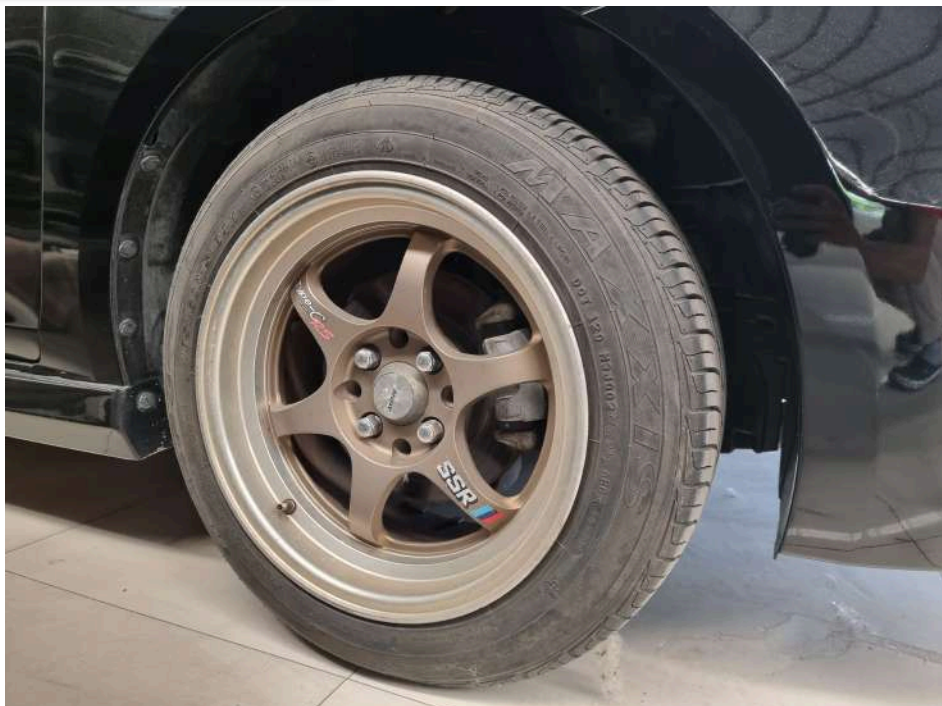
ขอบยาง ล้อ

02/21
