I023/0030-60

Honda BR-V 1.5 SV

Apr 20, 2023

Vehicle Inspection Report สรุปผลการตรวจสภาพรถ (Inspection Summary)

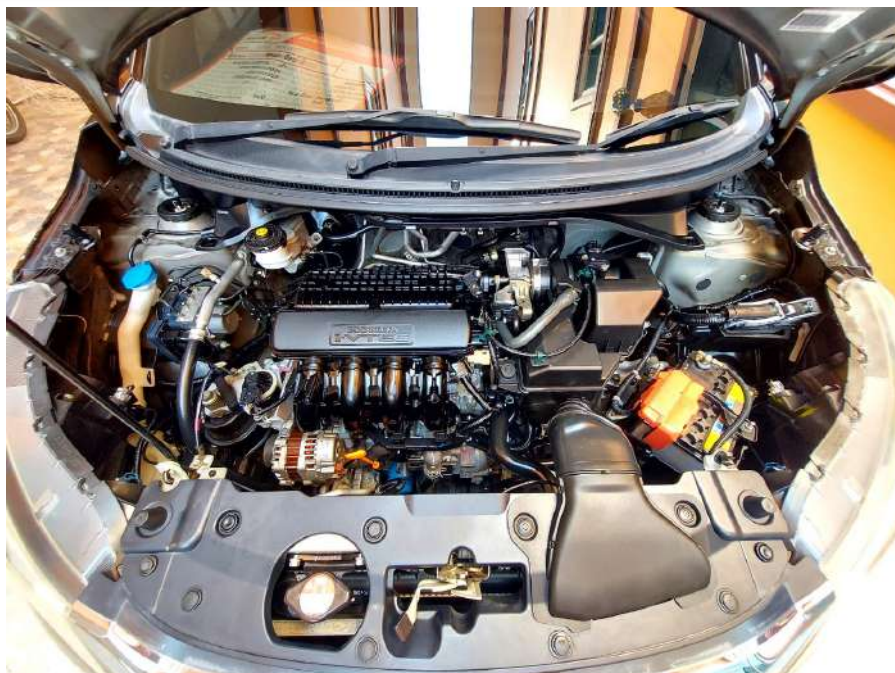
ภาพห้องเครื่อง

Voltage	12.1	V
Rating	300	CCA
Current	174	CCA
Internal resistance	16.03	mΩ
State of Charge	30	%
State of Health	33	%
Status	REPLACE

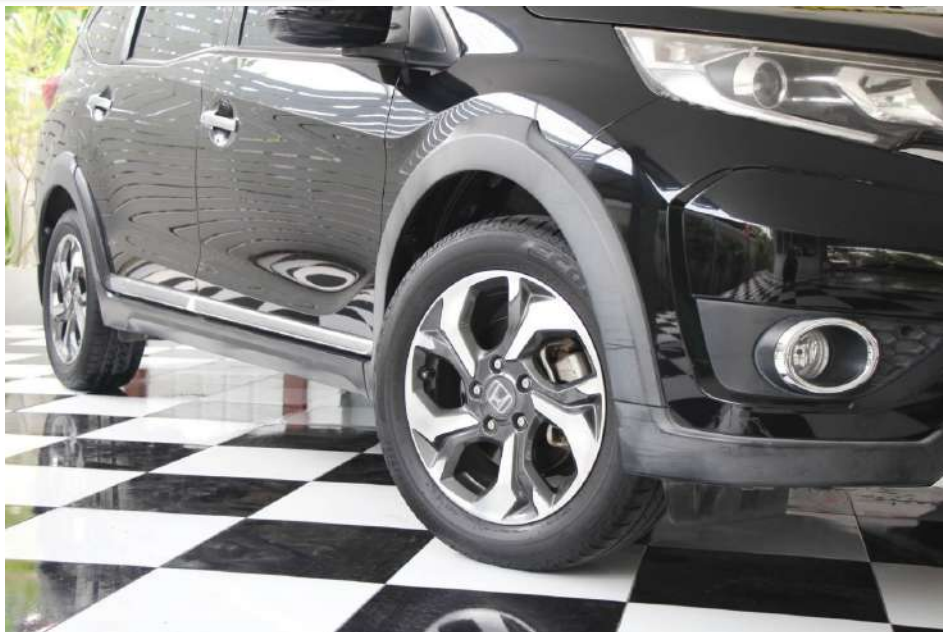
ขอบยาง ล้อ

รายการตรวจ 8 รายการ	สถานะ
5.1 สภาพยางรถยนต์, สัปดาห์/ปี ผลิต Tires Appearance, Year	ดี (Good)
5.2 สภาพล้อ, ฝาครอบล้อ Wheel Rims Appearance	ดี (Good)
5.3 ล้อและยางอะไหล่ Spare Tire & Rim	ดี (Good)
5.4 คาลิเปอร์เบรค และท่อน้ำมัน Brake Hose Callipers & Pipes	ดี (Good)
5.5 ผ้าดีสเบรค (หน้า/หลัง) Brake Pads (Front/Rear)	ดี (Good)
5.6 งานดีสเบรค(หน้า/หลัง) Brake Discs (Front/Rear)	ดี (Good)
5.7 ดรัมเบรคล้อหลัง Brakes and Drums any No Leakage	ดี (Good)
5.8 การทำงานของเบรคมือ Park Brake function	ดี (Good)
