Vehicle Inspection Report

สรุปผลการตรวจสอบ (Inspection Summary)

ยี่ห้อ/รุ่น (Make/Model): TOYOTA COROLLA ALTIS	วันที่ตรวจสอบรถยนต์ (Date of Inspection): 23.8.60
เลขตัวถัง (VIN): MRO53REE204119901	เลขคำขอบริการ (Job No.): I017/038-012
เลขเครื่องยนต์ (Engine No.): 2ZR-X173387	Vehicle Picture:

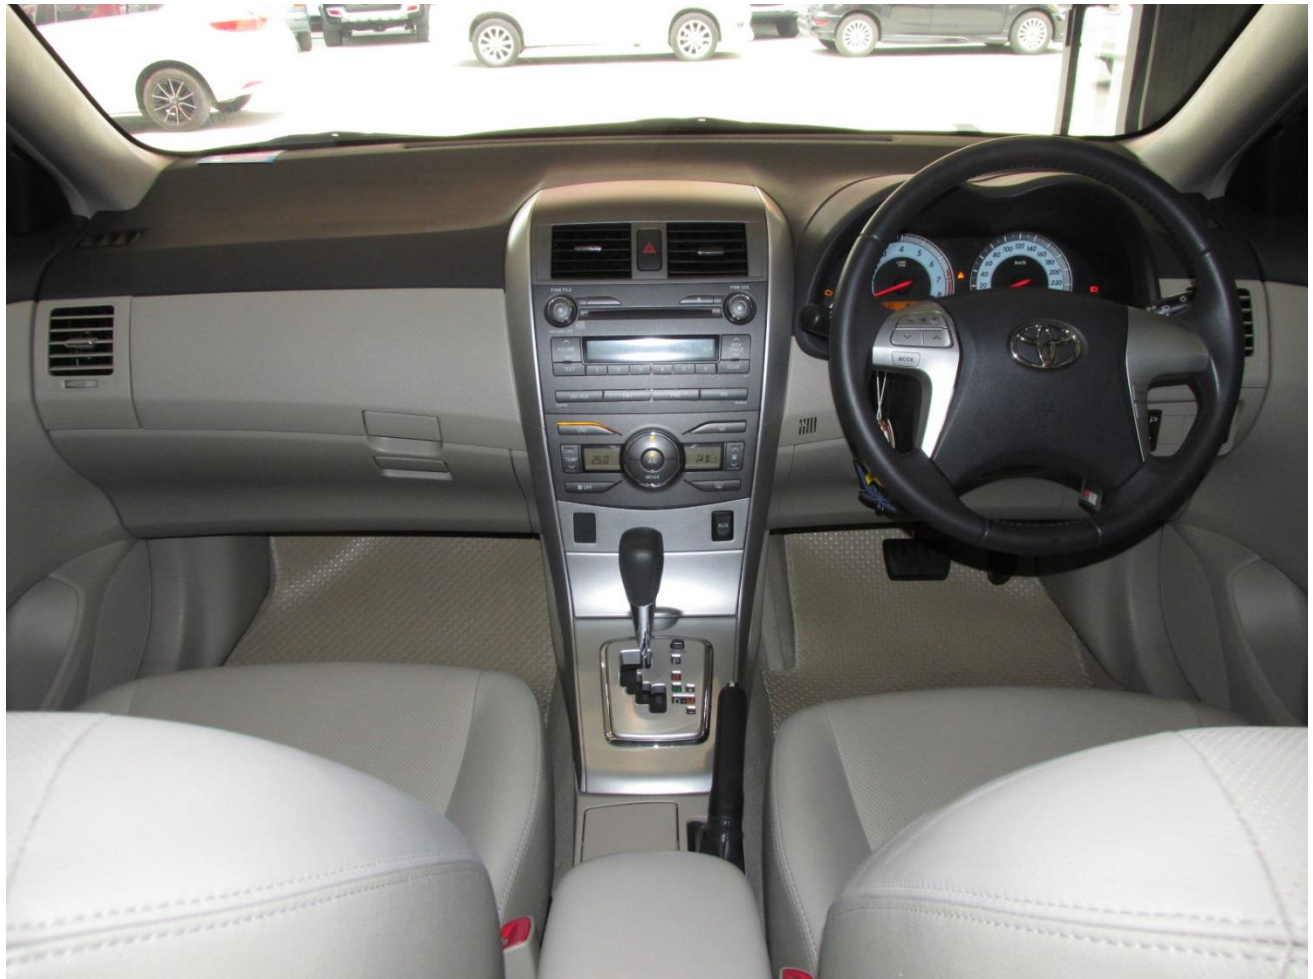
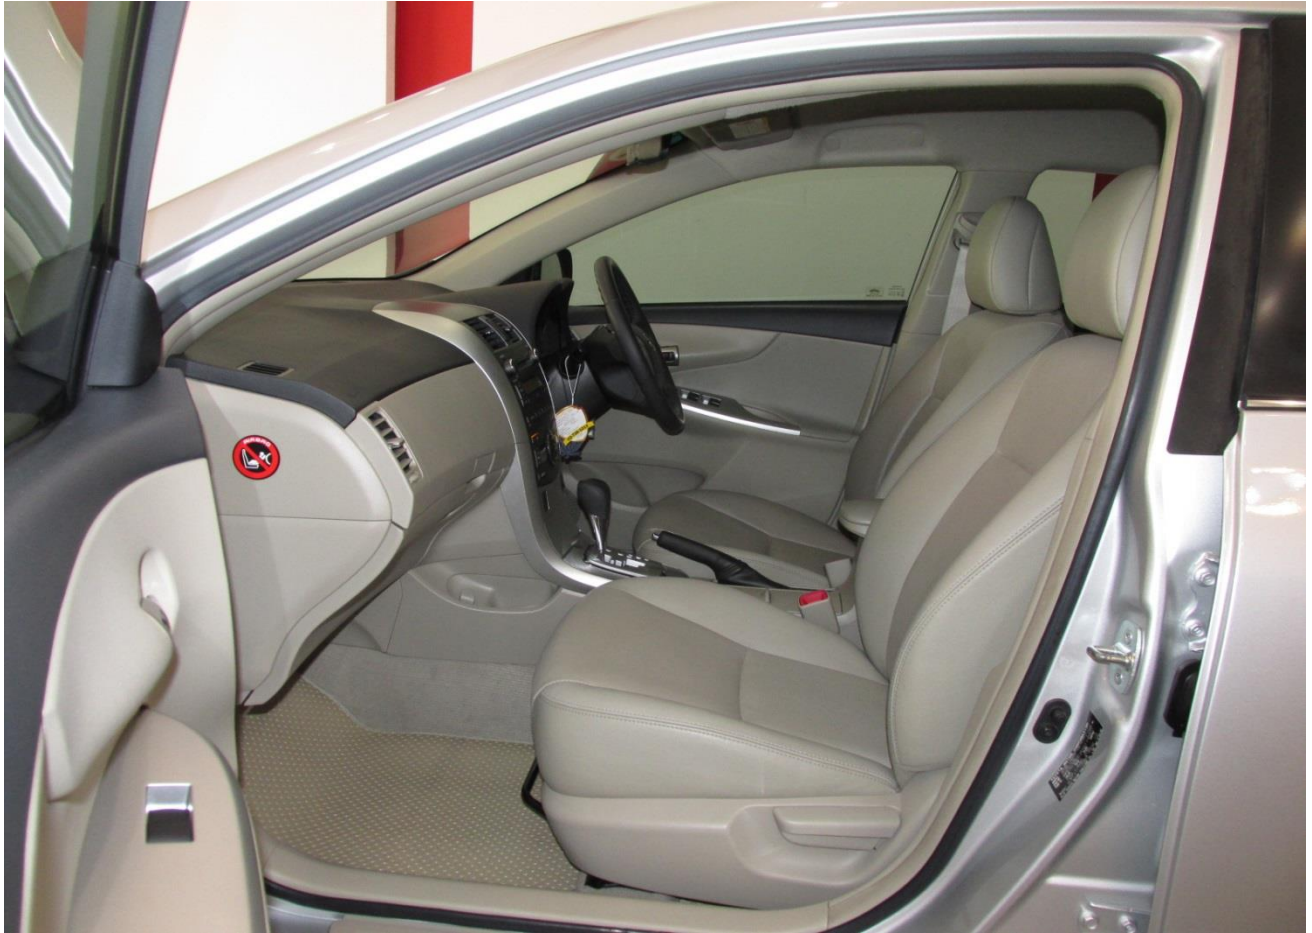
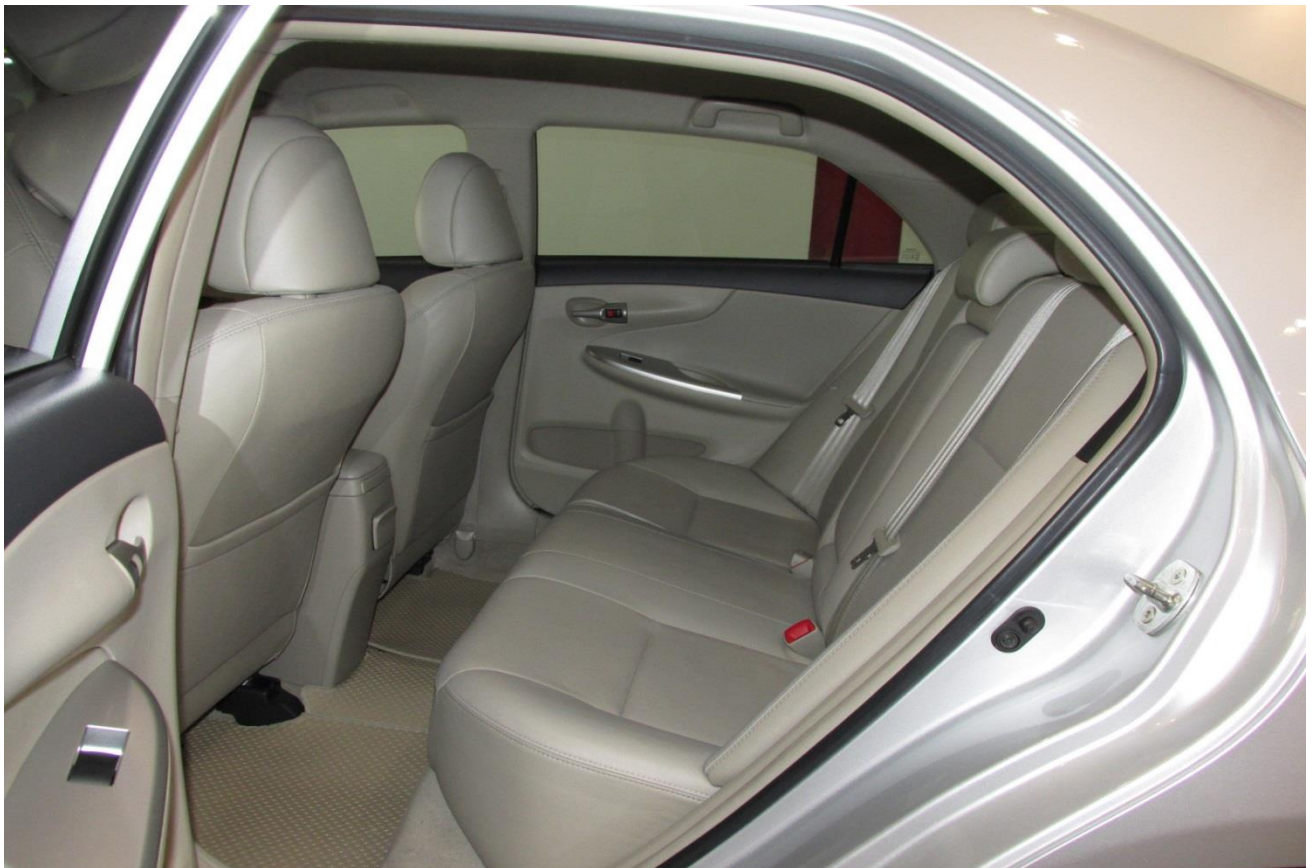
ภาพภายในด้านหน้า หลัง และ จุดบกพร่อง - Interior Visual Details (Front, Rear and/or Defect):

หน้าปัดและมาตรวัด ปรกติ หรือ มีไฟ โชนหรือไม่มี Dash Warning Lights & Gauges	ไม่มีไฟโชน
 	การวินิจฉัยผ่านทาง OBD On-Board Diagnostics (OBD)	ปรกติ
 	ไฟส่องสว่าง All Lights	ปรกติ
 	สมุดคู่มือรถ Owner's Manual & Service Intervals	มีประจำรถ
 	อื่นๆ เพิ่มเติม เช่น กลิ่น เศษกระดาษ Odor and Other	N/A

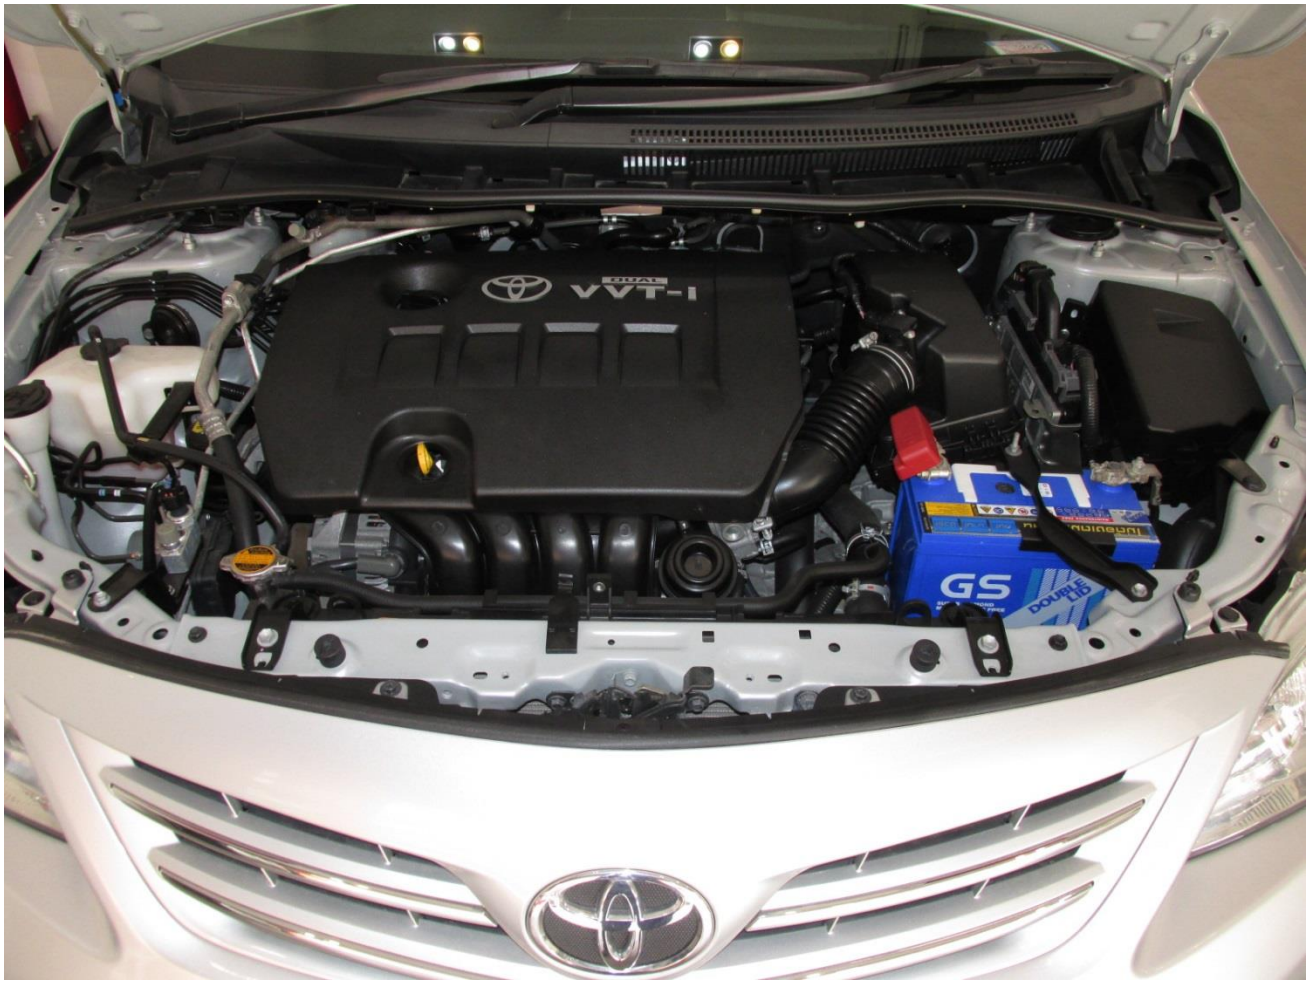
ภาพห้องเครื่อง - Engine Bay Visual Details

การรั่วไหลของน้ำมัน Fluid Leaks	ไม่มี
 	จุดจับยึด Mountings	สภาพดีตามอายุการใช้งาน
 	สายไฟ และท่อ Hoses & Pipes	สภาพดีตามอายุการใช้งาน

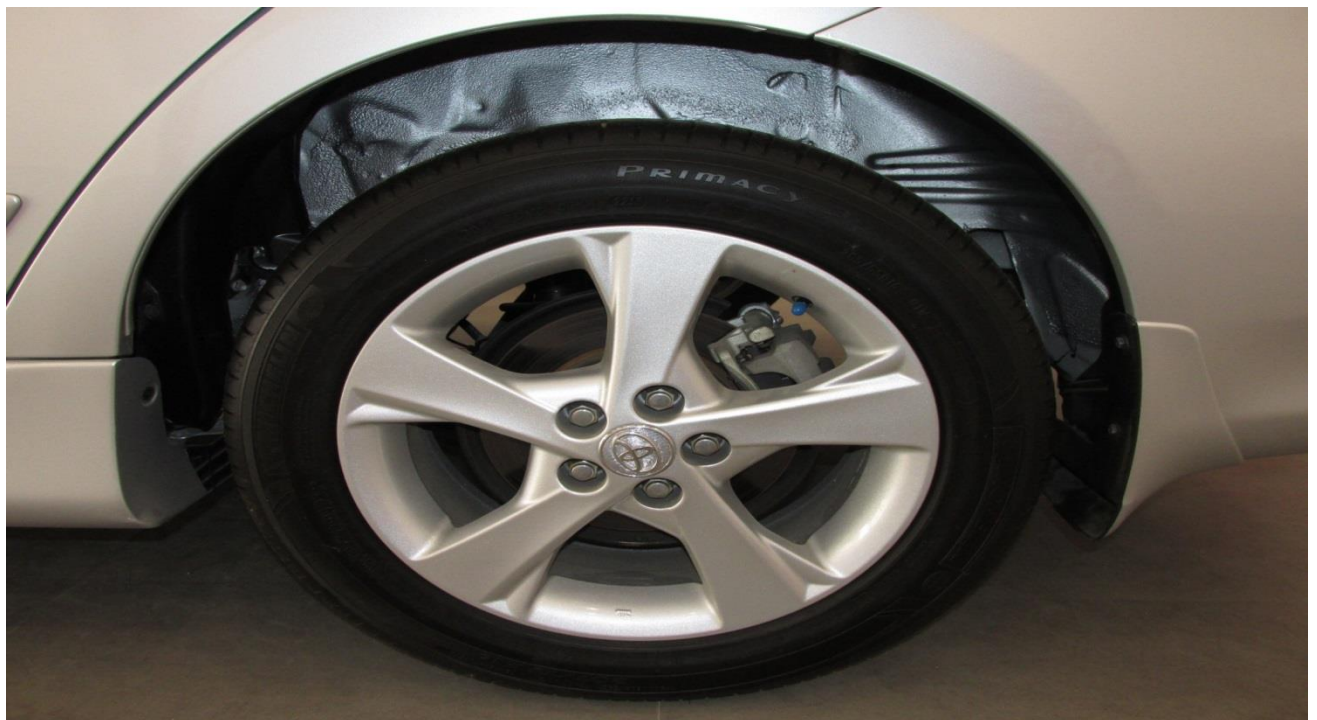
ภาพโดยรวมของยาง ล้อ และ เบรค - Tyres, Wheels & Brakes Visual Details:

สภาพยางรถยนต์, เดือน/ปี ผลิต Tyres Appearance, Year	ปียางผลิต 2216 ยางสภาพดี

ก้ามเบรค และท่อน้ำมัน Brake Hose Callipers & Pipes	สภาพปกติไม่พบการรั่วซึม

จานเบรค Brake Discs (Front/Rear)	ควรเจียจานเบรคครั้งต่อไปที่เปลี่ยนผ้าเบรค
