# Vehicle Inspection Report

INSPECTION  
BY ONE2CAR

| ยี่ห้อ/รุ่น (Make/Model): TOYOTA VIOS | วันที่ตรวจสอบรถยนต์ (Date of Inspection): 04.04.61 |
| เลขตัวถัง (VIN): MR2B29F3X01012779 | เลขคำขอบริการ (Job No.) : I017/110-027 |

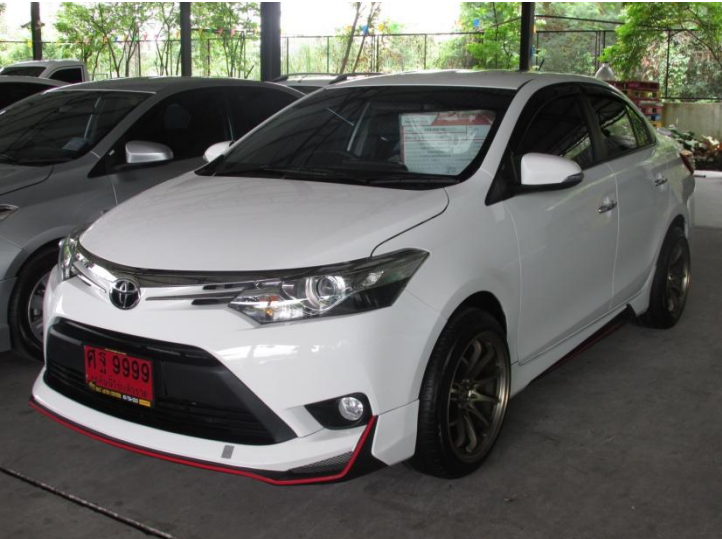
| | สภาพรถโดยรวม<br>Overall Appearance | ดี |

รถสภาพดี โครงสร้างไม่เคยอุบัติเหตุ ไม่เคยจมน้ำและไฟไหม้

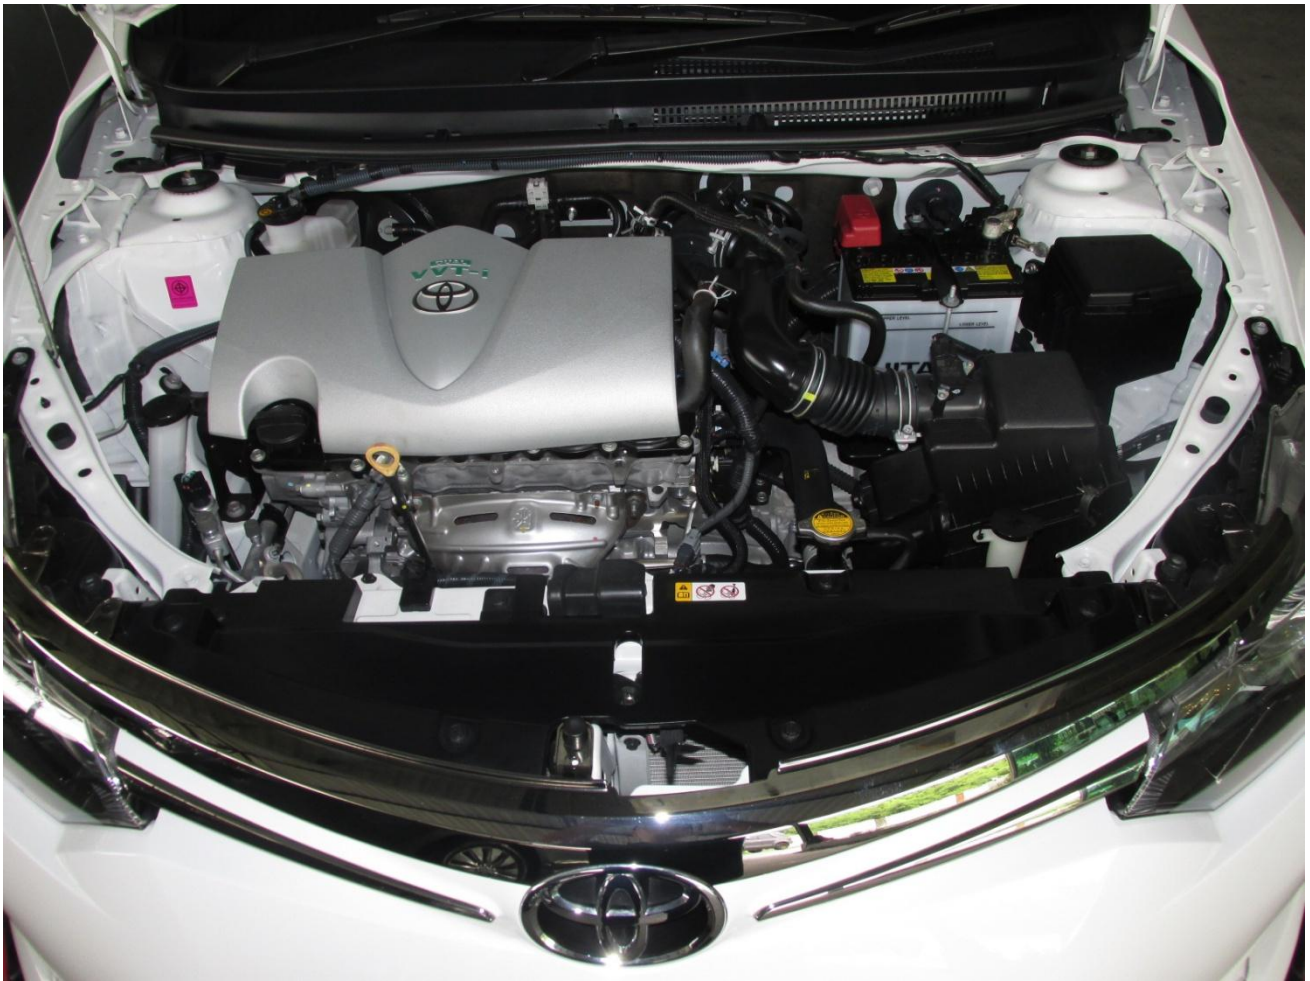
ภาพห้องเครื่อง - Engine Bay Visual Details

| | | State of Charge | 8 % | Status | Too low |
| | | Status | Replace | Max. Load Voltage | 13.54 V |

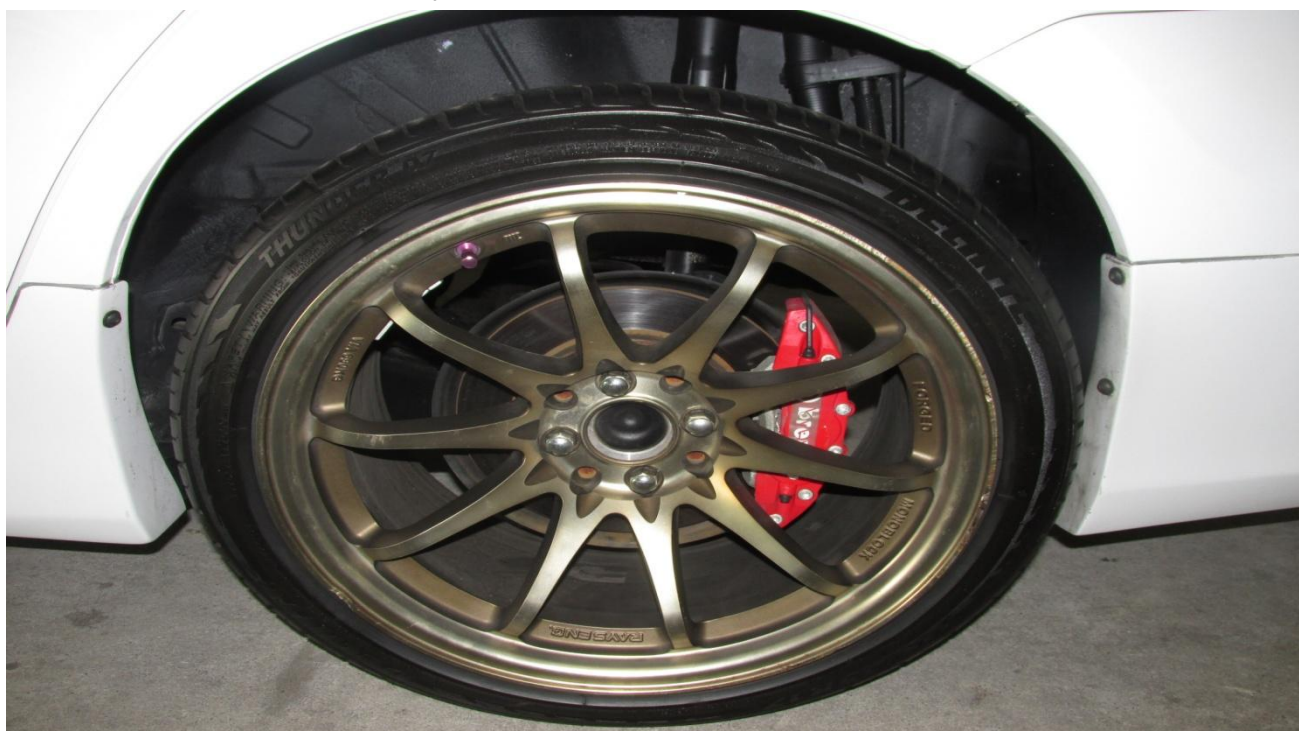
### ภาพโดยรวมของยาง ล้อ และ เบรค - Tyres, Wheels & Brakes Visual Details:

| | สภาพยางรถยนต์, เดือน/ปี ผลิต<br>Tyres Appearance, Year | ปียางผลิต 4915 ยางสภาพดี |

| | จานเบรค<br>Brake Discs (Front/Rear) | ควรเจียจานเบรคครั้งต่อไปที่เปลี่ยนผ้าเบรค |
