I024/0040-13

Honda Brio 1.2 Amaze V

INSPECTION
BY ONE2CAR

Vehicle Inspection Report สรุปผลการตรวจสภาพรถ (Inspection Summary)

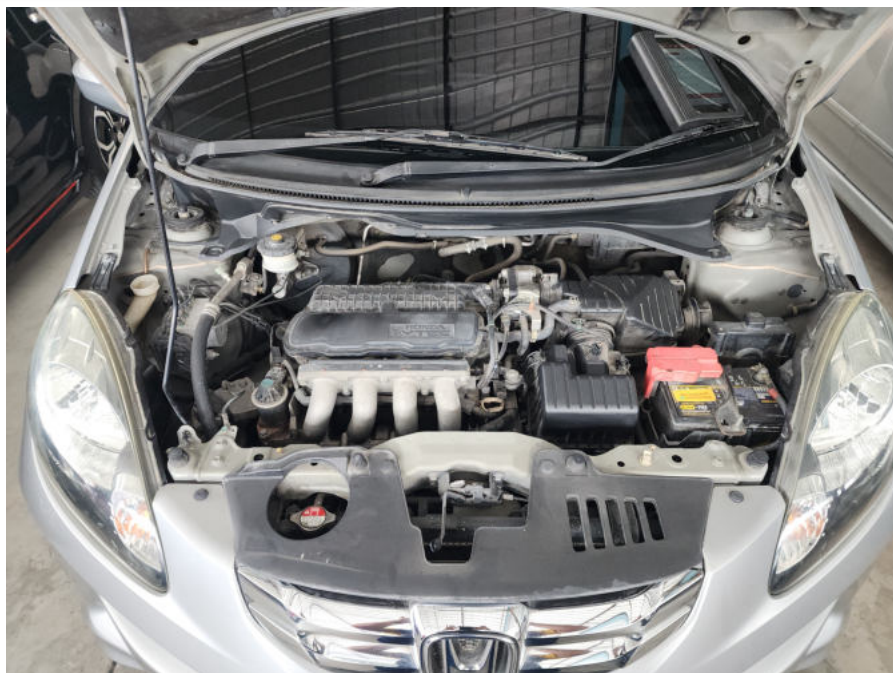
ภาพห้องเครื่อง

Voltage	12.26	V
Rating	450	CCA
Current	181	CCA
Internal resistance	15.44	mΩ
State of Charge	57	%
State of Health	16	%
Status	REPLACE
