I023/0188-16

BMW X1 2.0 F48 sDrive18d xLine SUV

INSPECTION
BY ONE2CAR

Vehicle Inspection Report สรุปผลการตรวจสภาพรถ (Inspection Summary)

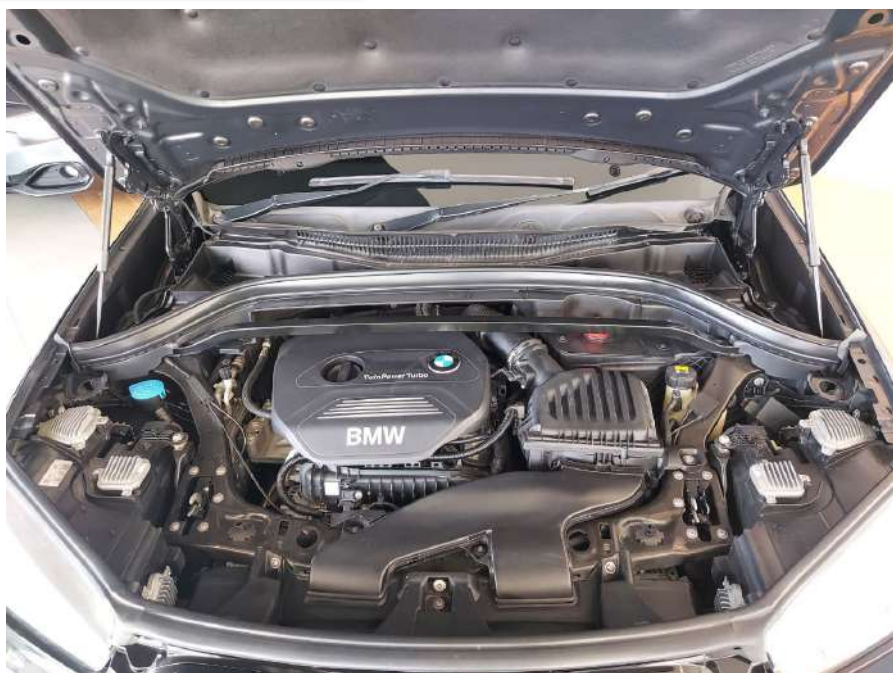
ภาพห้องเครื่อง

Voltage	11.63	V
Rating	600	CCA
Current	276	CCA
Internal resistance	9.82	mΩ
State of Charge	0	%
State of Health	26	%
Status	REPLACE

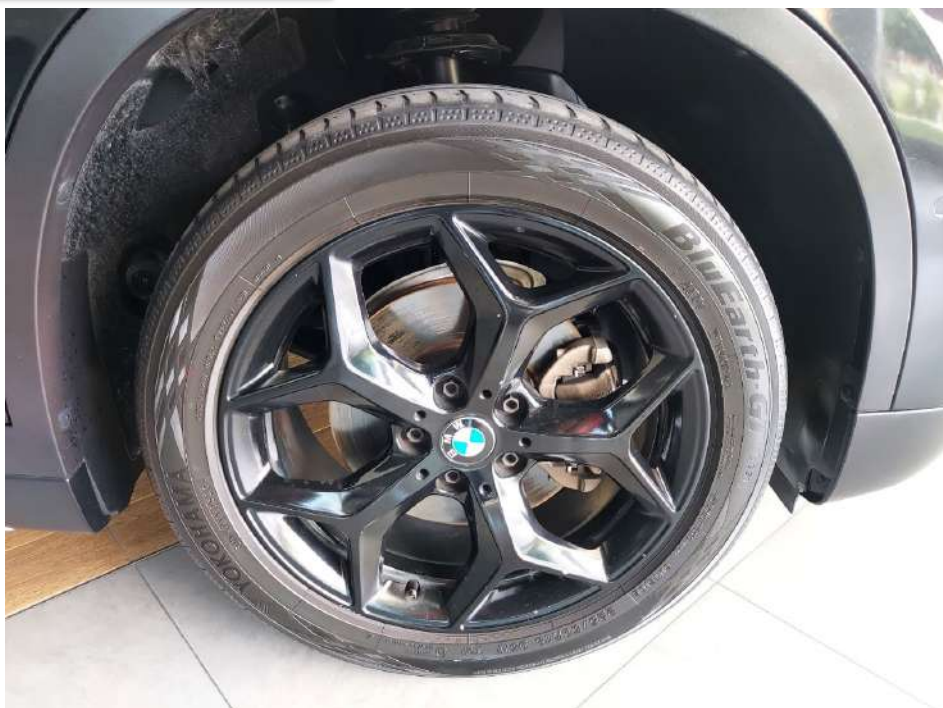
ขอบยาง ล้อ

05/20
