I023/0389-11

Toyota Corolla Altis 1.6 G

Dec 12, 2023

# Vehicle Inspection Report

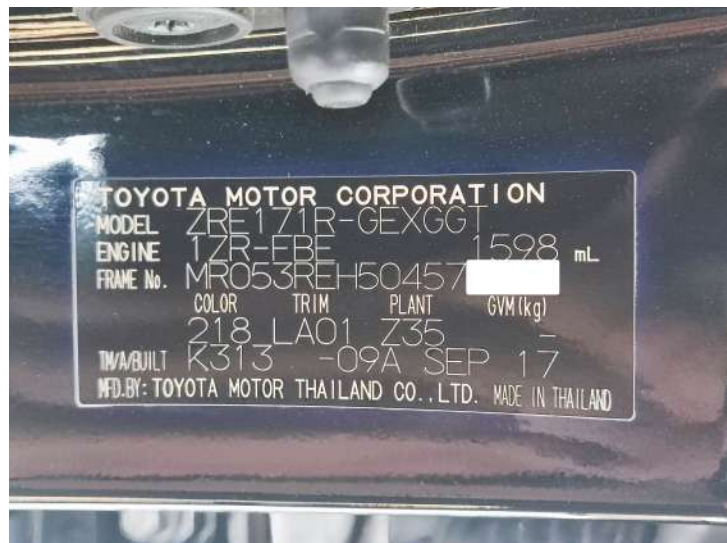
รูปแผ่นPlate ▾

TOYOTA MOTOR CORPORATION  
 MODEL ZRE171R-GEXGGT  
 ENGINE 1ZR-FBE 1598 mL  
 FRAME No. MR053REH50457 [redacted]  
 COLOR TRIM PLANT GVM(kg)  
 218 LA01 Z35 -  
 TWA/BUILT K313 -09A SEP 17  
 MFD BY: TOYOTA MOTOR THAILAND CO., LTD. MADE IN THAILAND

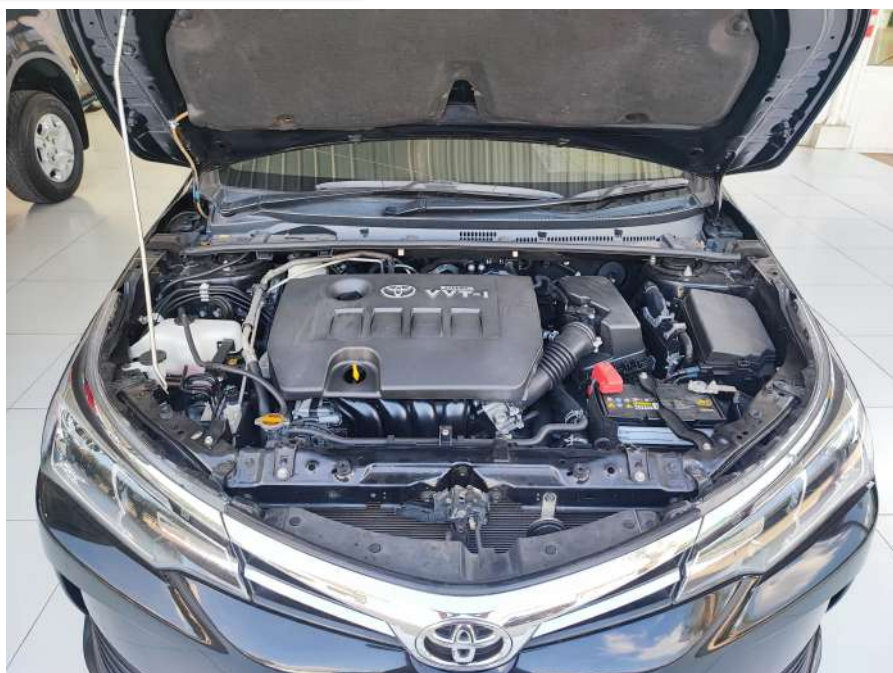
### ภาพห้องเครื่อง

Voltage	13.63	V
Rating	400	CCA
Current	360	CCA
Internal resistance	7.76	mΩ
State of Charge	100	%
State of Health	81	%
Status	GREAT

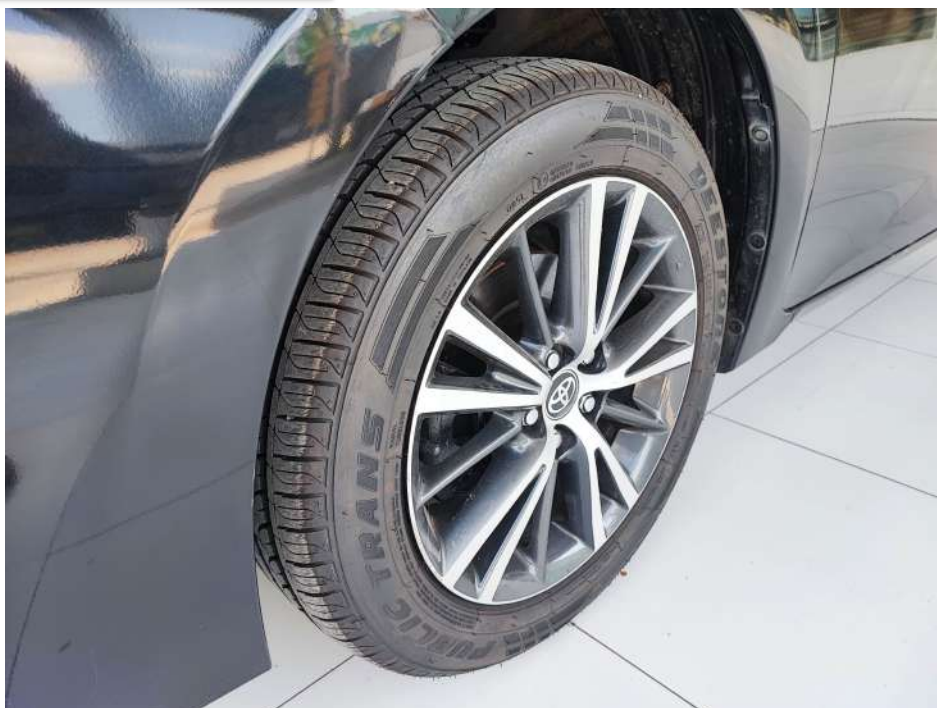
#### ขอบยาง ล้อ

15/23
