## Vehicle Inspection Report

## สรุปผลการตรวจสอบ (Inspection Summary)

| ยี่ห้อ/รุ่น (Brand/Model): NISSAN TEANA 2.0 XL AT | วันที่ตรวจสอบรถยนต์ (Date of Inspection): 18-01-64 |
| หมายเลขตัวถัง (VIN): MNTBBAL33Z0003630 | เลขคำขอบริการ (Job No.) : I021/0001-18 |

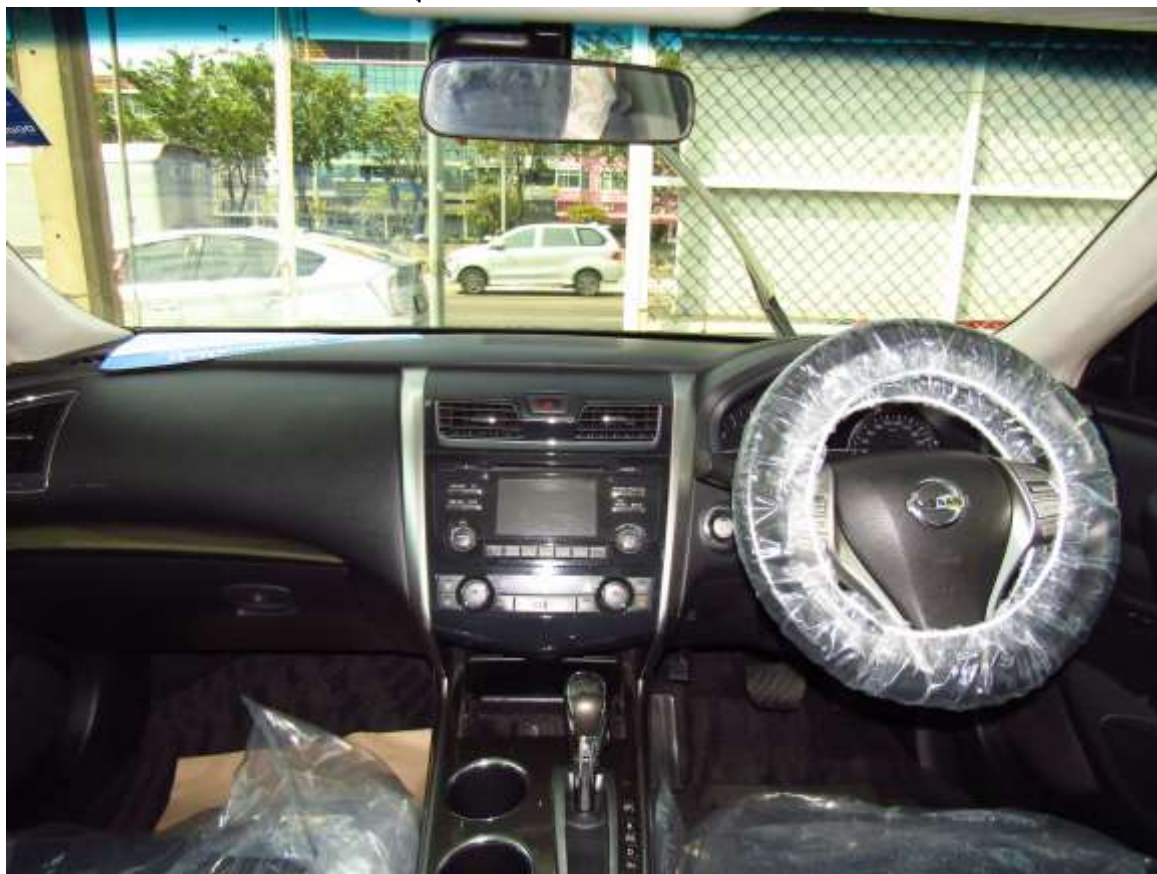
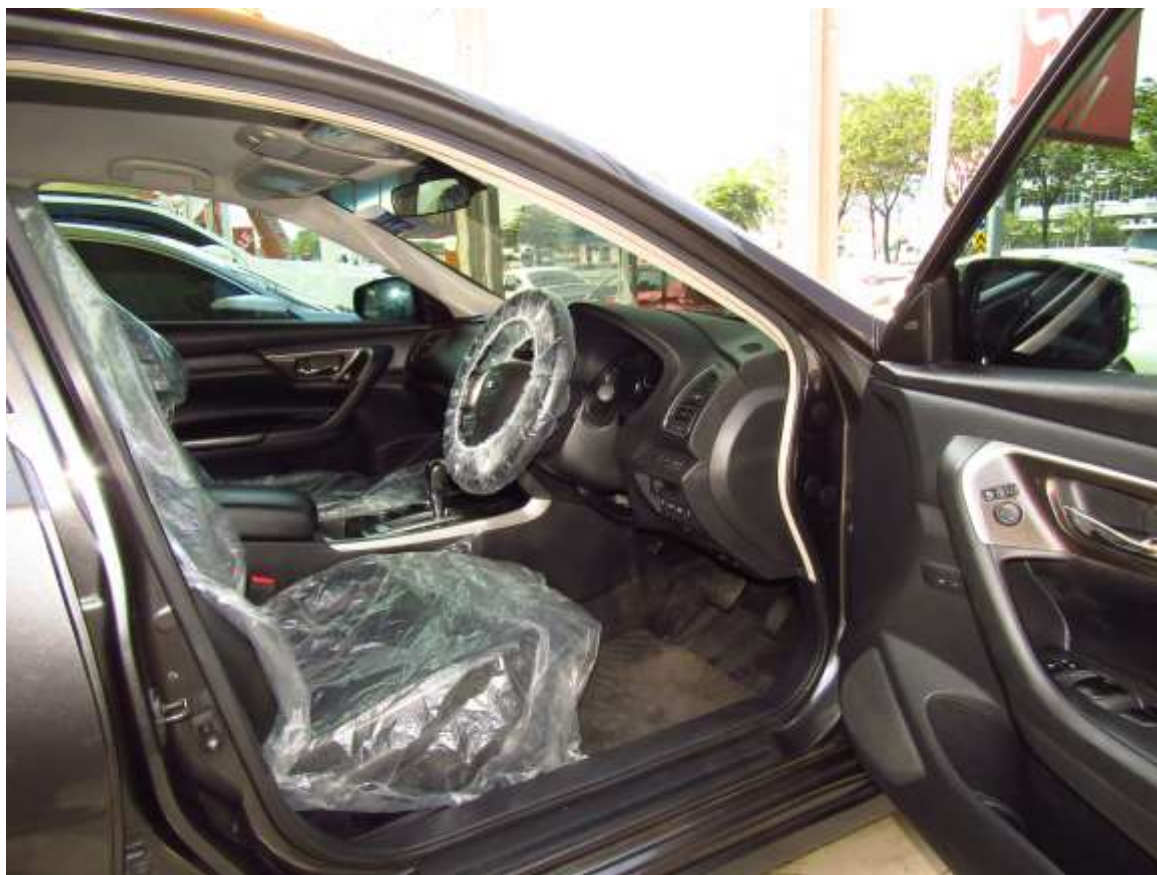
ภาพภายในด้านหน้า หลัง และ จุดบกพร่อง - Interior Visual Details (Front, Rear and/or Defect):

| | ที่นั่ง สภาพ<br>Seat Appearance | สภาพตามอายุการใช้งาน |
| | สภาพ รางได้เบาะ<br>Seat slide adjust rail | สภาพตามอายุการใช้งาน |
| | เข็มขัดนิรภัย<br>Seat Belts | สภาพตามอายุการใช้งาน |
