I021/0036-14

Oct 4, 2021

HONDA CIVIC 1.8 FC Sedan

# Vehicle Inspection Report

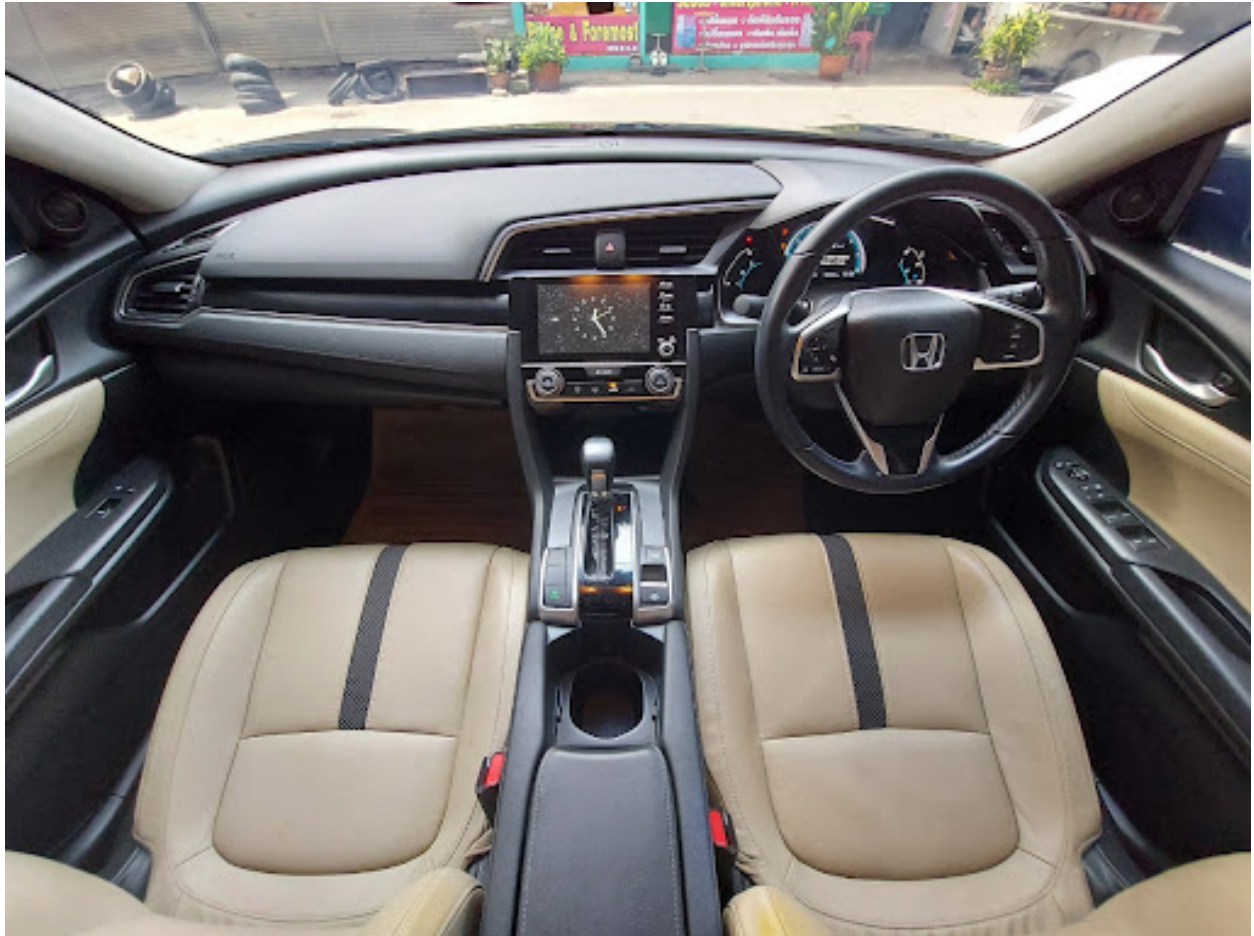
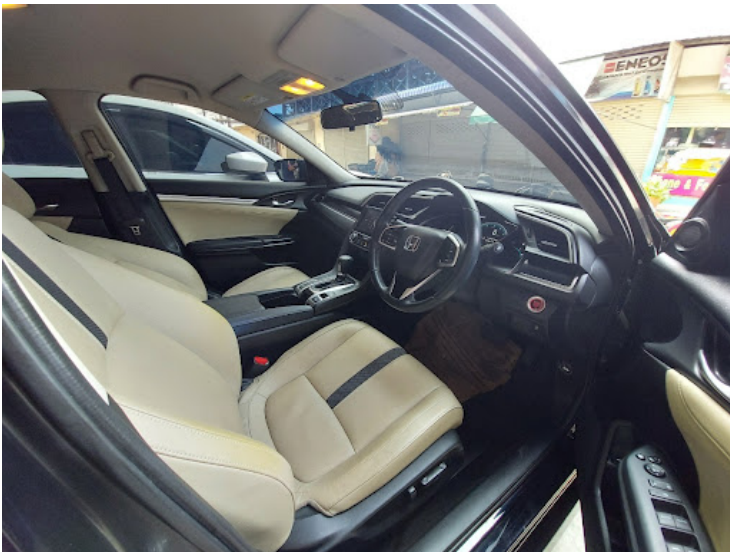
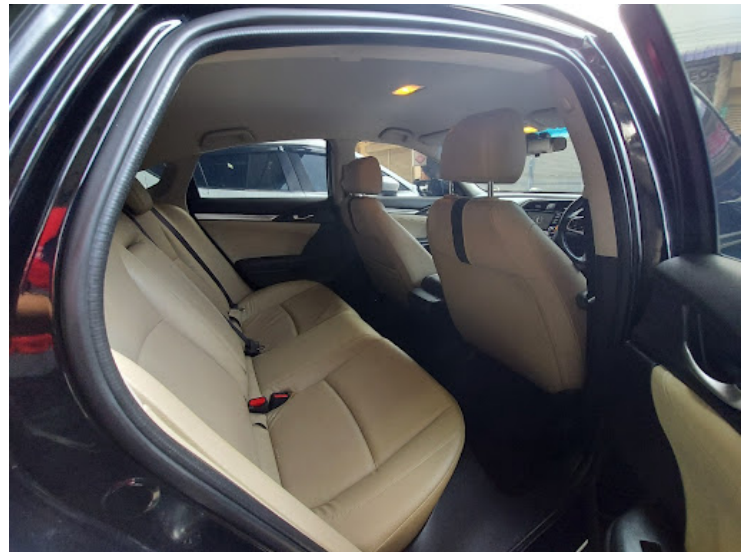
### ภาพภายใน

รถสภาพดี โครงสร้างไม่เคยมีอุบัติเหตุ ไม่เคยจมน้ำและไฟไหม้

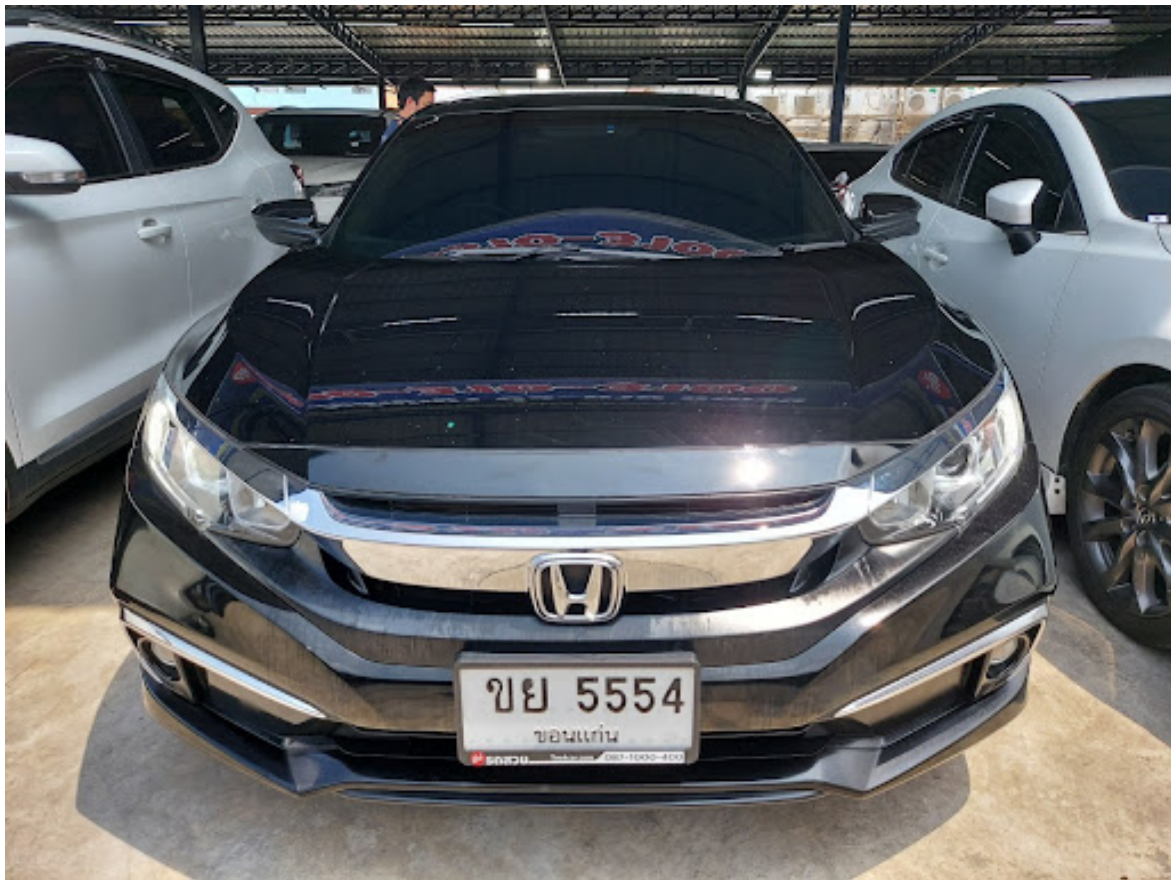
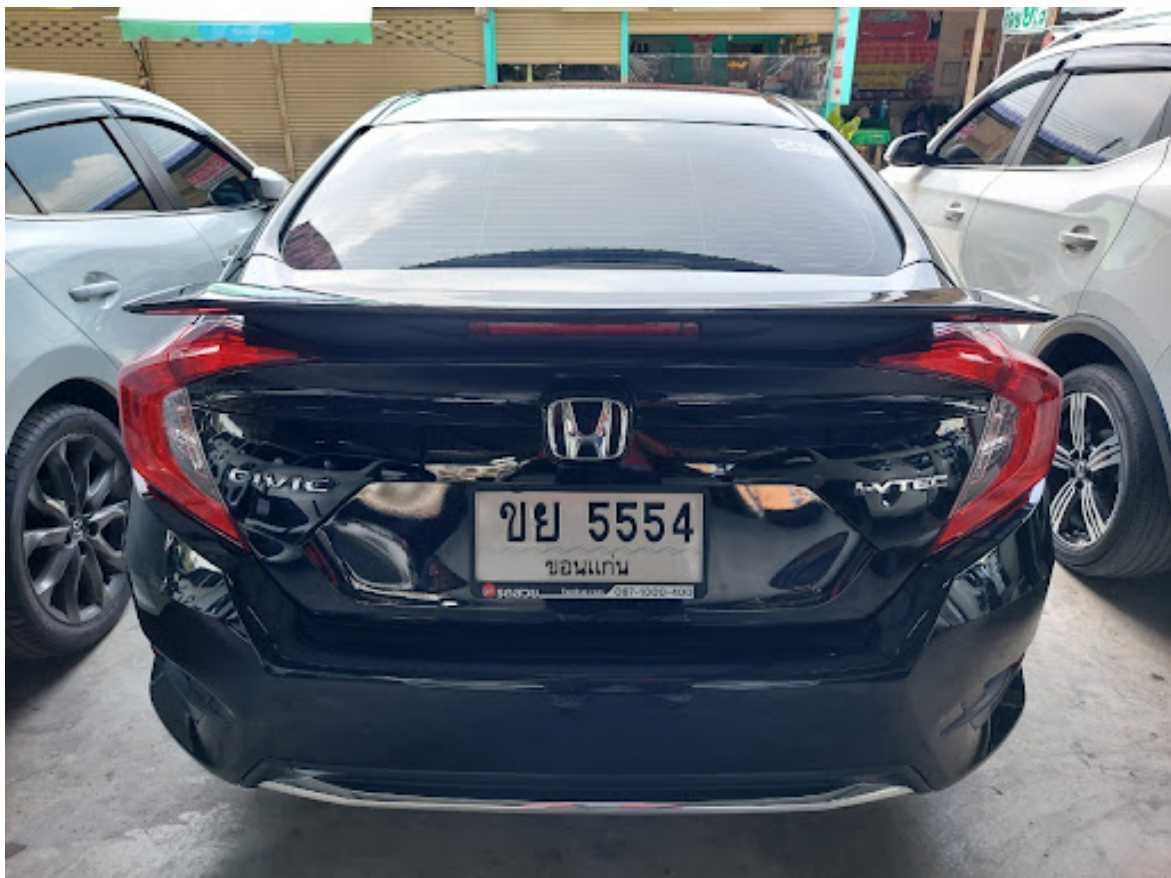
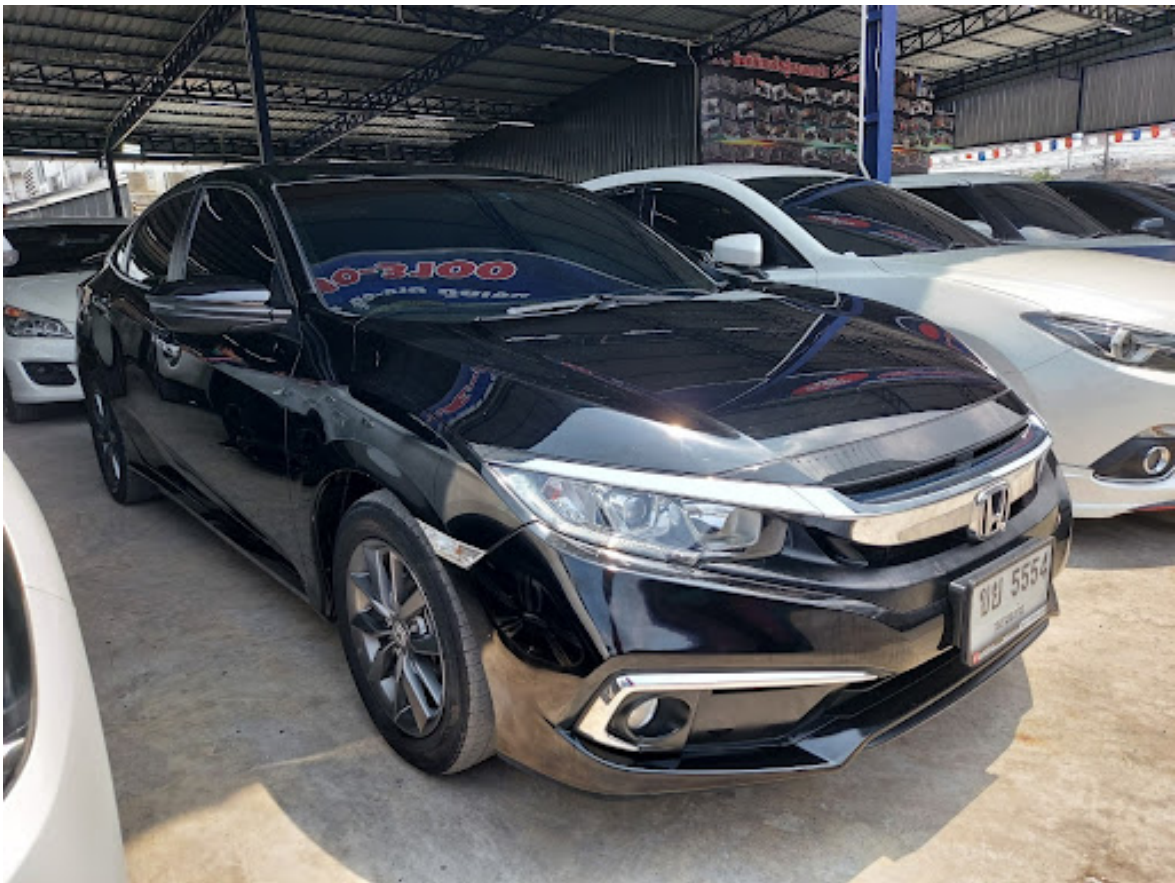
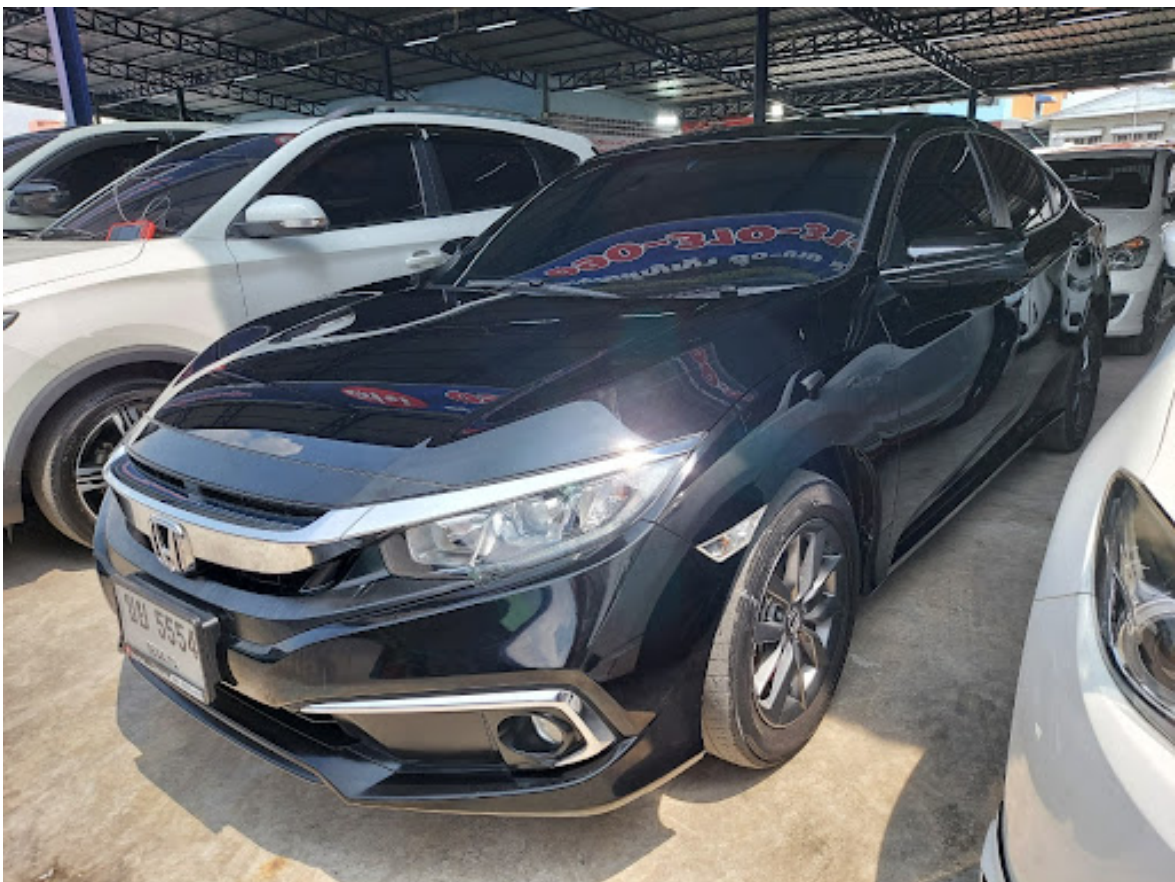
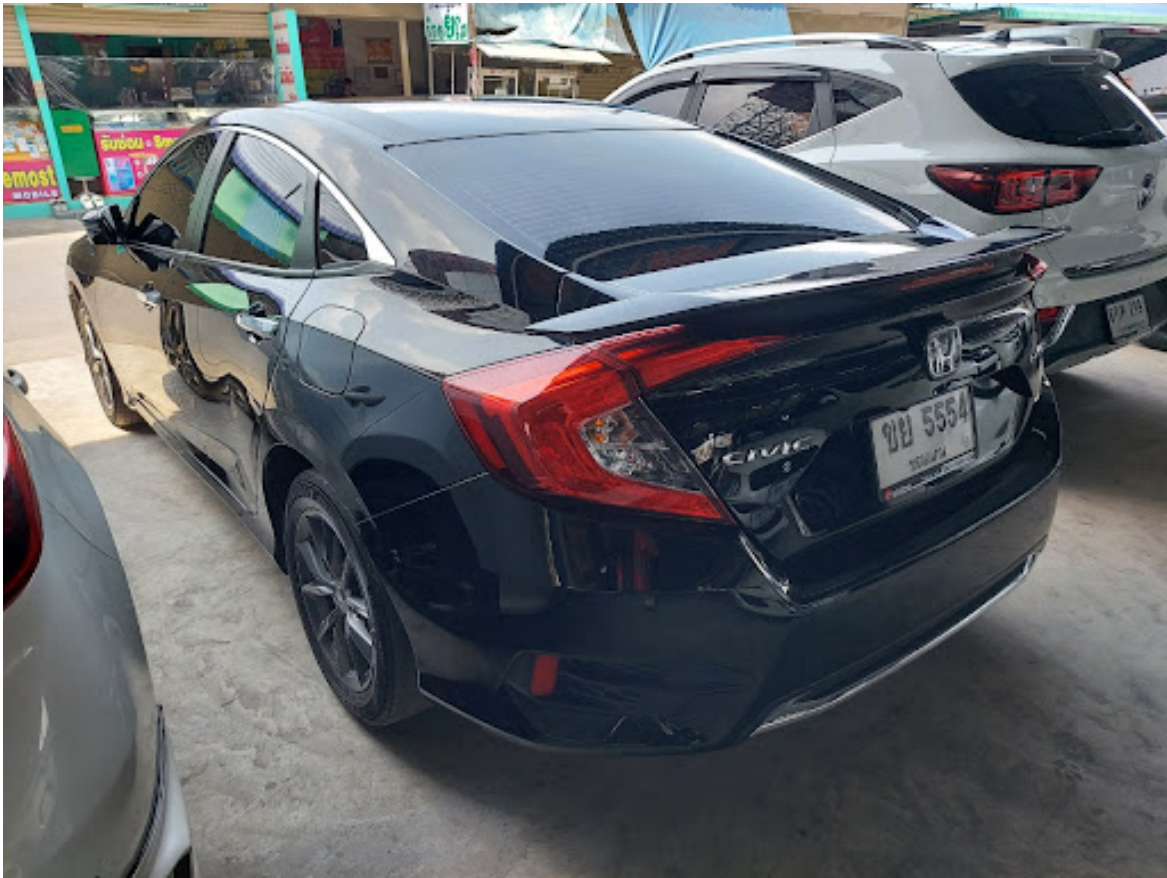
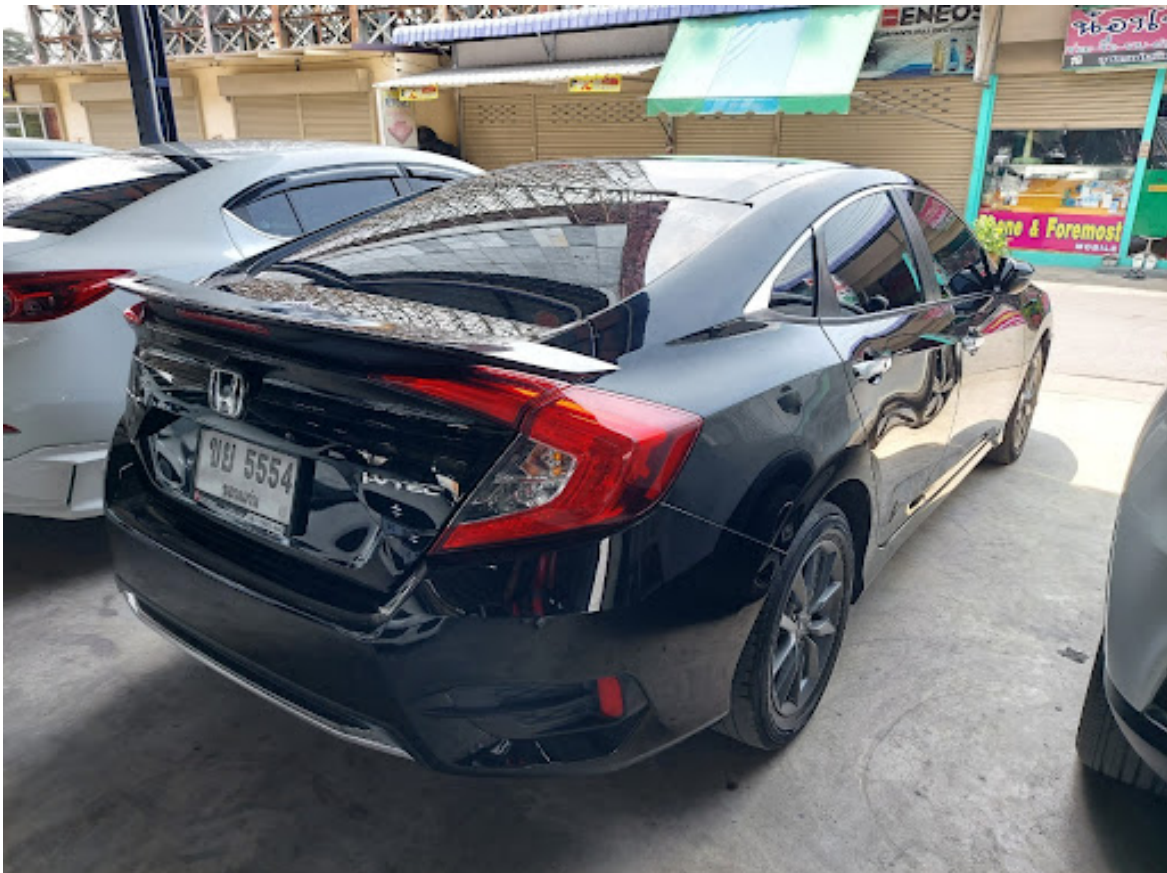
### ภาพภายนอก

รถสภาพดี โครงสร้างไม่เคยมีอุบัติเหตุ ไม่เคยจมน้ำและไฟไหม้
