Vehicle Inspection Report

สรุปผลการตรวจสอบ (Inspection Summary)

ยี่ห้อ/รุ่น (Brand/Model);CHEVROLET CAPTIVA 2.4 LT AT	วันที่ตรวจสอบรถยนต์(Date of Inspection): 19/04/64
หมายเลขตัวถัง (VIN): MMMCA261JDH301238	เลขคำขอบริการ (Job No.) : I021/0003-42
หมายเลขเครื่องยนต์ (Engine No.): LE9123090098	<p>Vehicle Picture:</p>  
ปีที่ผลิต (Build Date): 2013	
สีรถ (Color): ดำ	
ระยะการใช้งาน(Mileage): 158,121 กม.	
หมายเลขทะเบียน (No. Plate): 4 กบ 8461	
วันครบกำหนดชำระภาษี (Registration Expiry): 29 ก.ย. 64	
ชื่อลูกค้า(Customer Name) :	
@1กฤษ (ศูนย์รวมรถบ้านรามอินทราซอย5)ตลาดรถกลางคืน	
ที่อยู่(Address): รามอินทรา-สุขาภิบาล5	
โทรศัพท์ (Tel): 081-344-4422	
สถานที่ตรวจสอบรถ (Inspection Place):	
@1กฤษ (ศูนย์รวมรถบ้านรามอินทราซอย5) ตลาดรถกลางคืน

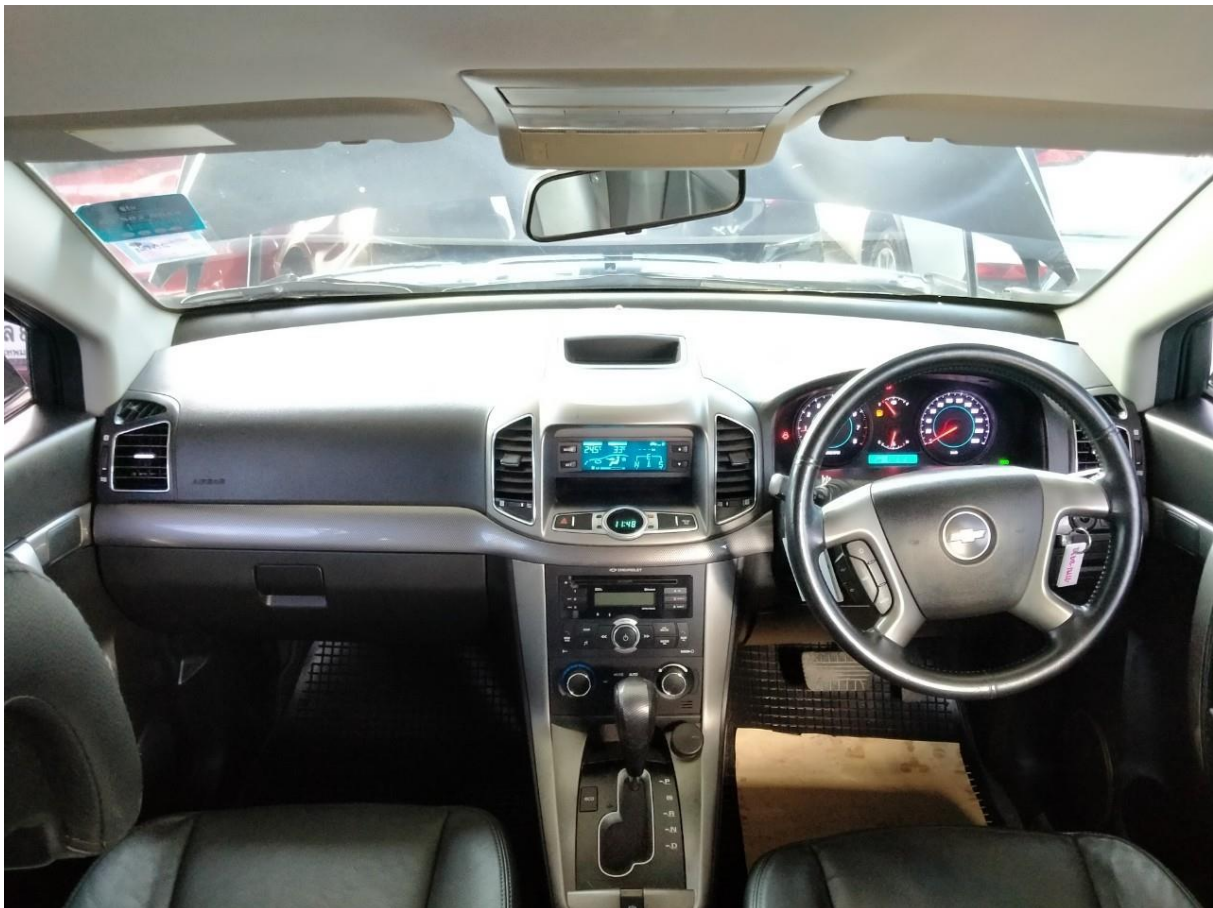
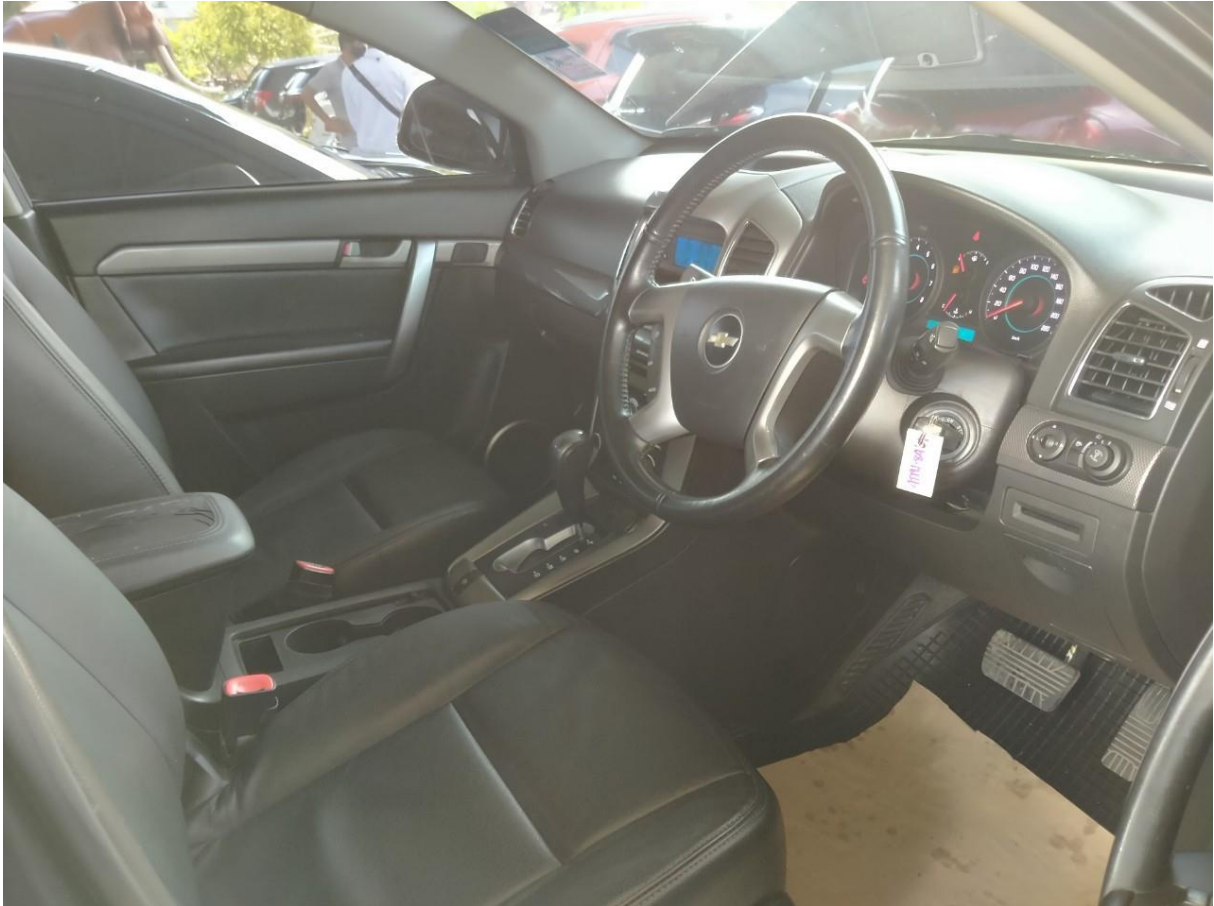
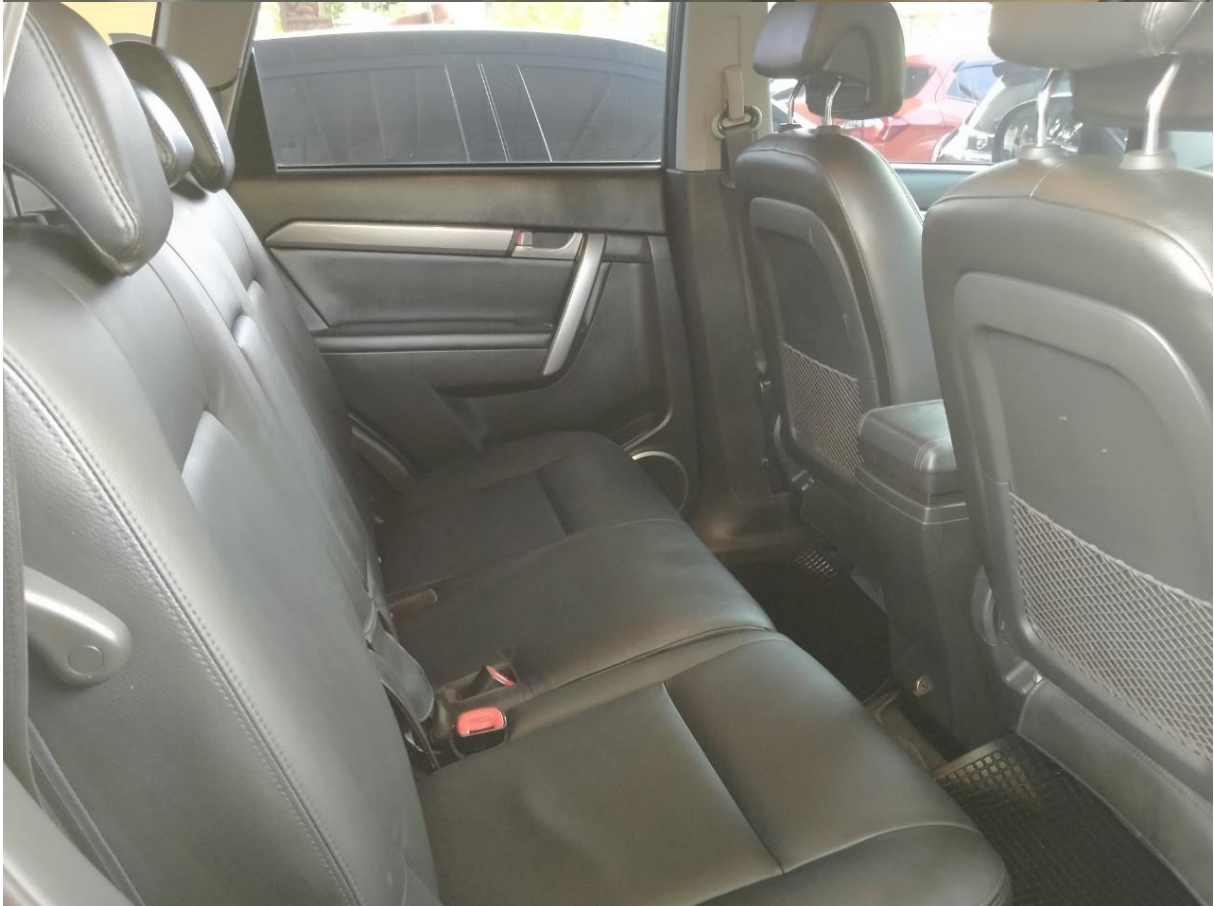
ภาพภายในด้านหน้า หลัง และ จุดบกพร่อง - Interior Visual Details (Front, Rear and/or Defect):

ที่นั่ง สภาพ Seat Appearance	สภาพดีตามอายุการใช้งาน
	การทำงาน การปรับ และการล็อกเบาะ Seat Adjust functional	ทำงานได้ดี
	สภาพ รางได้เบาะ Seat slide adjust rail	สภาพดีตามอายุการใช้งาน
	เข็มขัดนิรภัย Seat Belts	สภาพดีตามอายุการใช้งาน

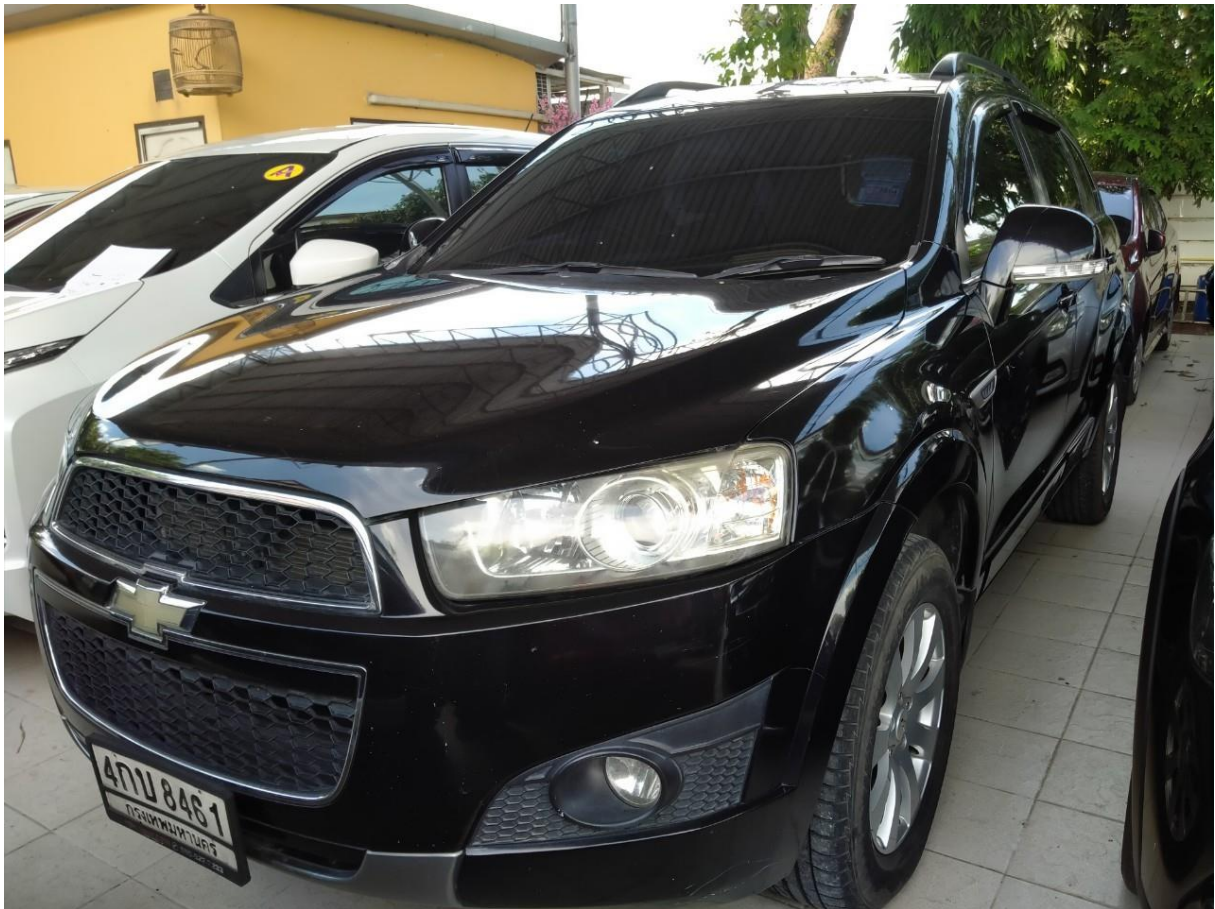
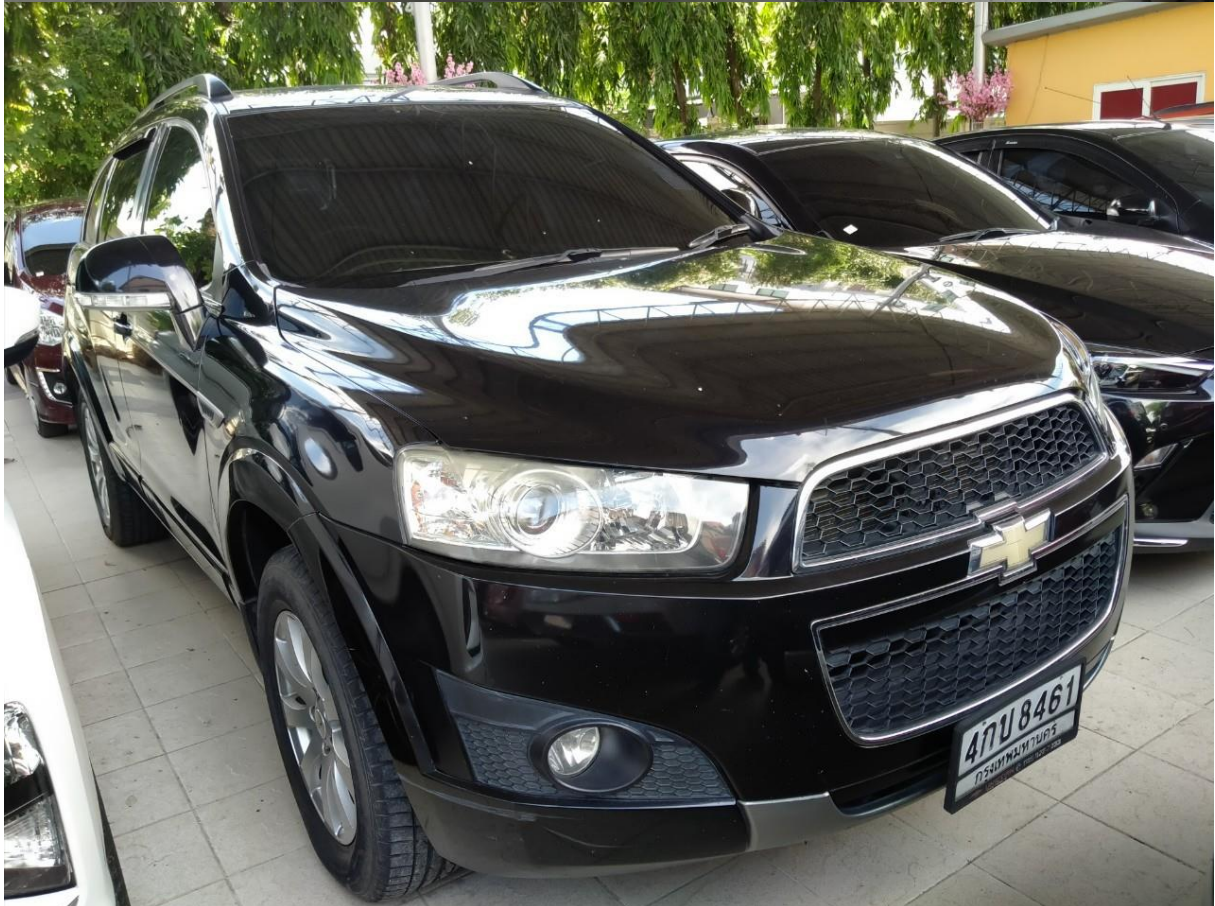
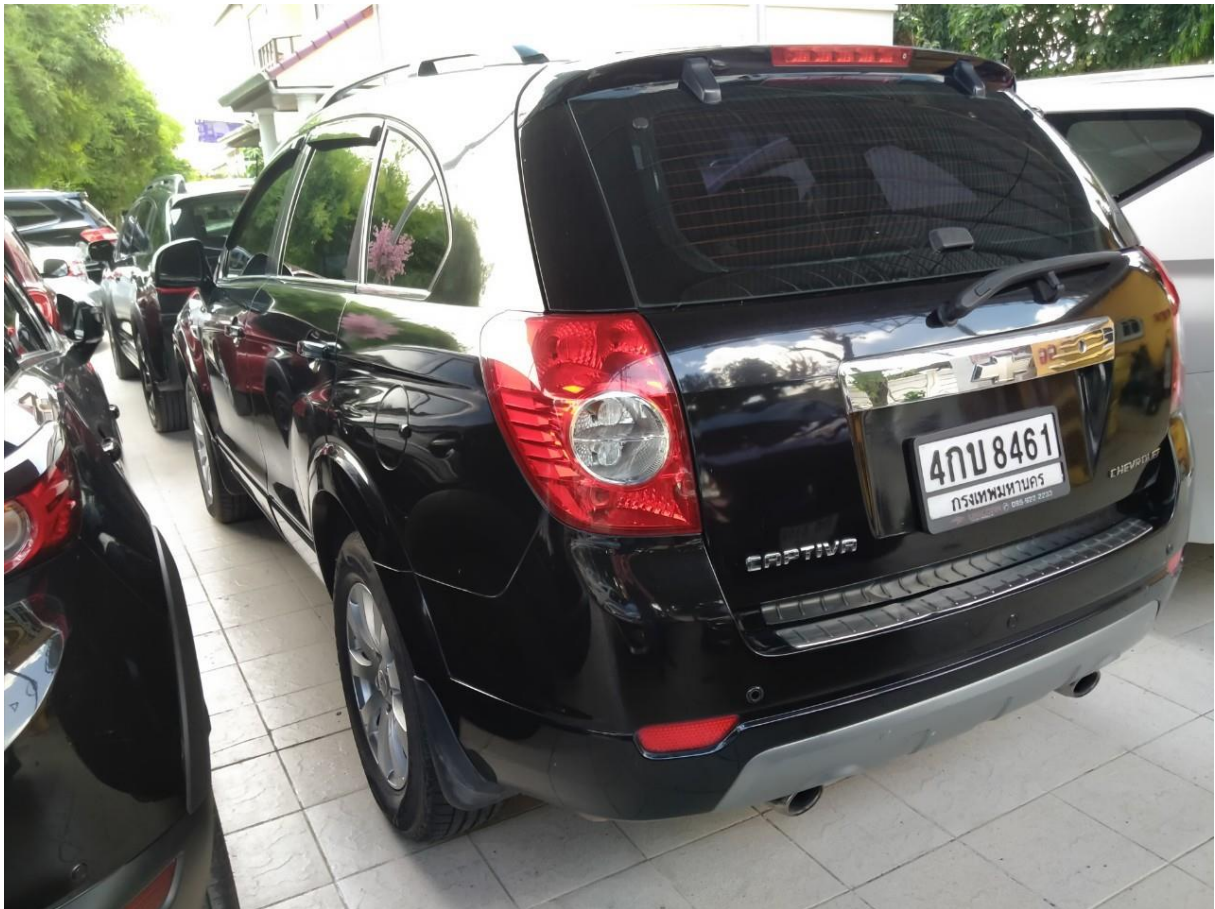
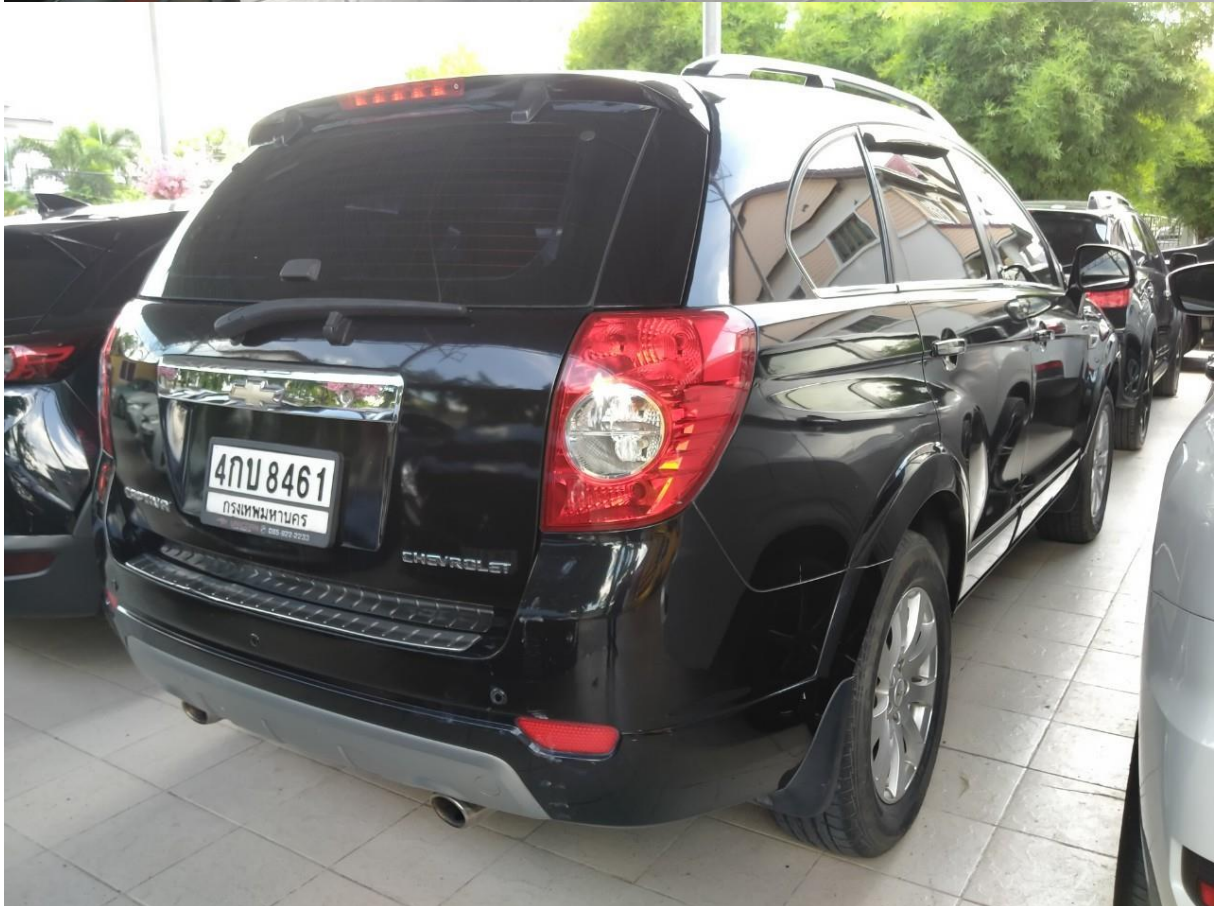
ภาพภายนอก - Exterior Visual Details:

กันชนหน้า Front Bumper	สภาพดี
	คาน รับกันชนหน้า (ขวา) Front Side Member (Right) Appearance	สภาพดี
	คาน รับกันชนหน้า (ซ้าย) Front Side Member (Left) Appearance	สภาพดี
	ฝากระโปรงหน้ารถ Bonnet	สภาพดี
	กระจกบังลมหน้า Windshield	สภาพดี
	หลังคา Roof	สภาพดี
	สภาพ และการทำงาน หลังคาชนิดรูป หลังคาเปิดประทุน Sunroof/Convertible functional and appearance	N/A
	ประตูหน้าขวา Front Right Door	สภาพดี
	ประตูหลังขวา Rear Right Door	สภาพดี
	ประตูเลื่อนด้านขวา Sliding Right Door	N/A
	บันไดขายนํ้าด้านขวา Right Rocker Panel	สภาพดี
	ประตูหน้าซ้าย Front Left Door	สภาพดี
	ประตูหลังซ้าย Rear Left Door	สภาพดี
	ประตูเลื่อนด้านซ้าย Sliding Left Door	N/A

บันไดซ้ายน้ำด้านซ้าย Left Rocker Panel	สภาพดี
	ประตูท้าย,ฝากระโปรงท้าย Rear Tail Gate	สภาพดี
	กระจกบังลมหลัง Rear Screen	สภาพดี
	กันชนหลัง Rear Bumper	สภาพดี
	คาน รับกันชนหลัง (ขวา) Rear Side Member (Right) Appearance	สภาพดี
	คาน รับกันชนหลัง (ซ้าย) Rear Side Member (Right) Appearance	สภาพดี
	เสาโครงสร้าง A ขวา Right A-Pillar	สภาพดี
	เสาโครงสร้าง B ขวา Right B-Pillar	สภาพดี
	เสาโครงสร้าง C ขวา Right C-Pillar	สภาพดี
	เสาโครงสร้าง D ขวา Right D-Pillar	สภาพดี
	เสาโครงสร้าง A ซ้าย Left A-Pillar	สภาพดี
	เสาโครงสร้าง B ซ้าย Left B-Pillar	สภาพดี
	เสาโครงสร้าง C ซ้าย Left C-Pillar	สภาพดี
	เสาโครงสร้าง D ซ้าย Left D-Pillar	สภาพดี
	ระบบบังคับเลี้ยว Steering Components	สภาพดีตามอายุการใช้งาน
