I022/0095-16

Suzuki Swift 1.2 RX Hatchback

Aug 15, 2022

Vehicle Inspection Report

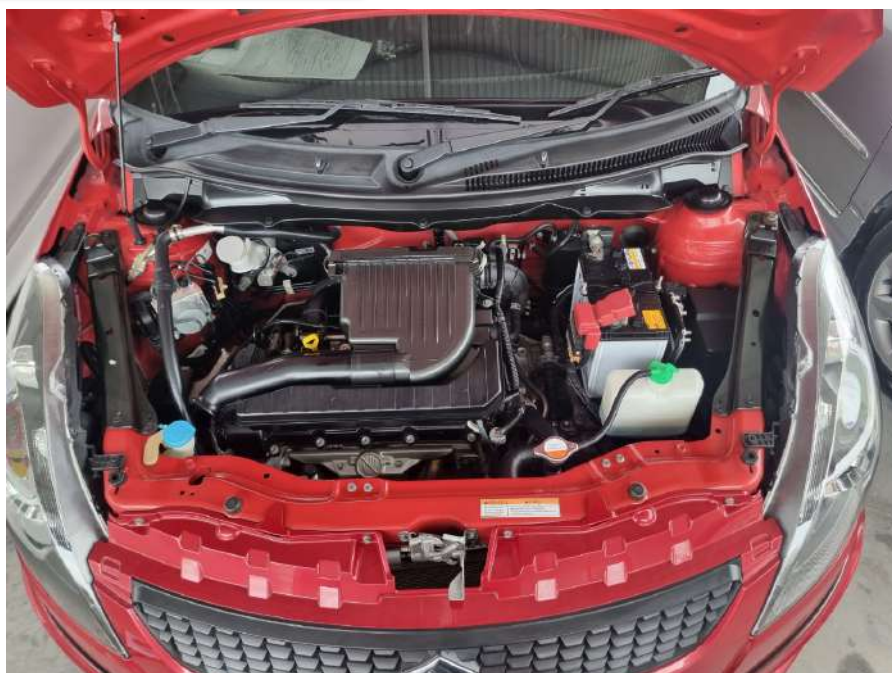
ภาพห้องเครื่อง

Voltage	11.77	V
Rating	450	CCA
Current	250	CCA
Internal resistance	10.85	mΩ
State of Charge	0	%
State of Health	33	%
Status	REPLACE
