1023/0376-9

Ford Ranger 2.2 DOUBLE CAB Hi-Rider WildTrak

Apr 9, 2024

# Vehicle Inspection Report

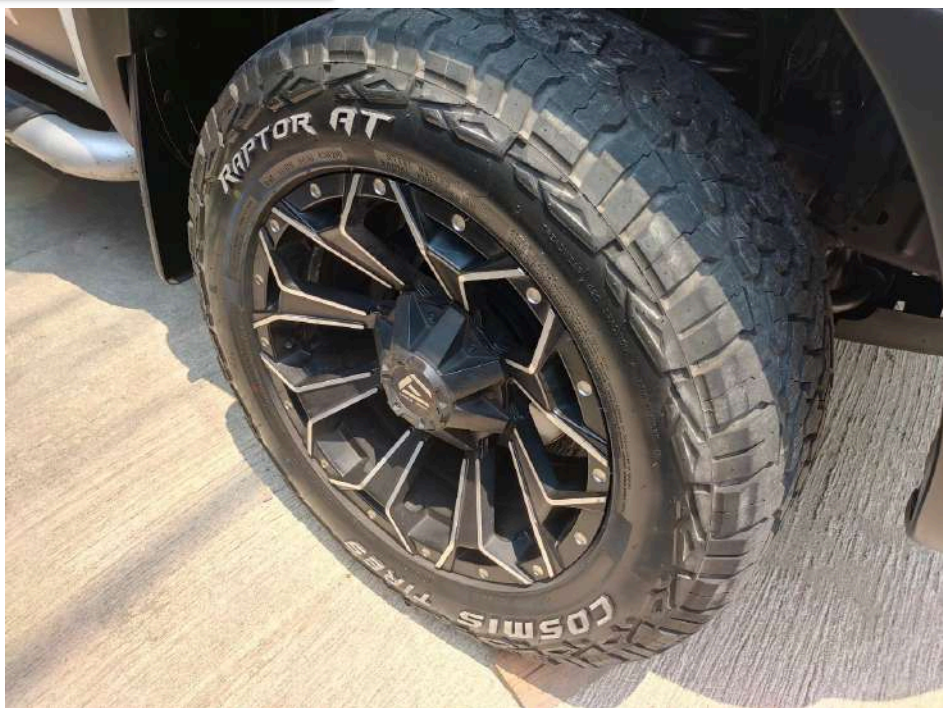
#### ขอบยาง ล้อ

32/20
