Vehicle Inspection Report

สรุปผลการตรวจสอบ (Inspection Summary)

ยี่ห้อ/รุ่น (Make/Model): BMW 520D	วันที่ตรวจสอบรถยนต์ (Date of Inspection): 02.04.61
เลขตัวถัง (VIN): MMFFW18060C463240	เลขคำขอบริการ (Job No.): IO17/092-032
เลขเครื่องยนต์ (Engine No.): 75298262	<p>Vehicle Picture:</p>

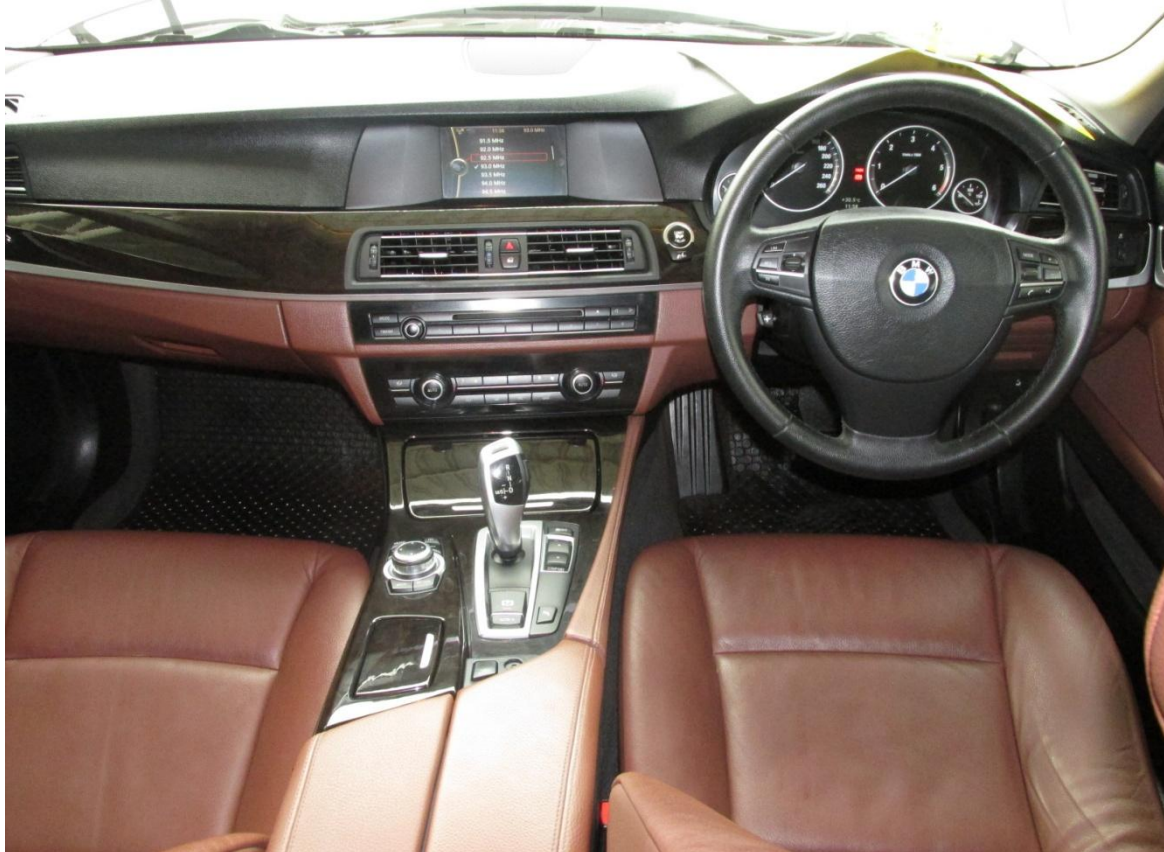
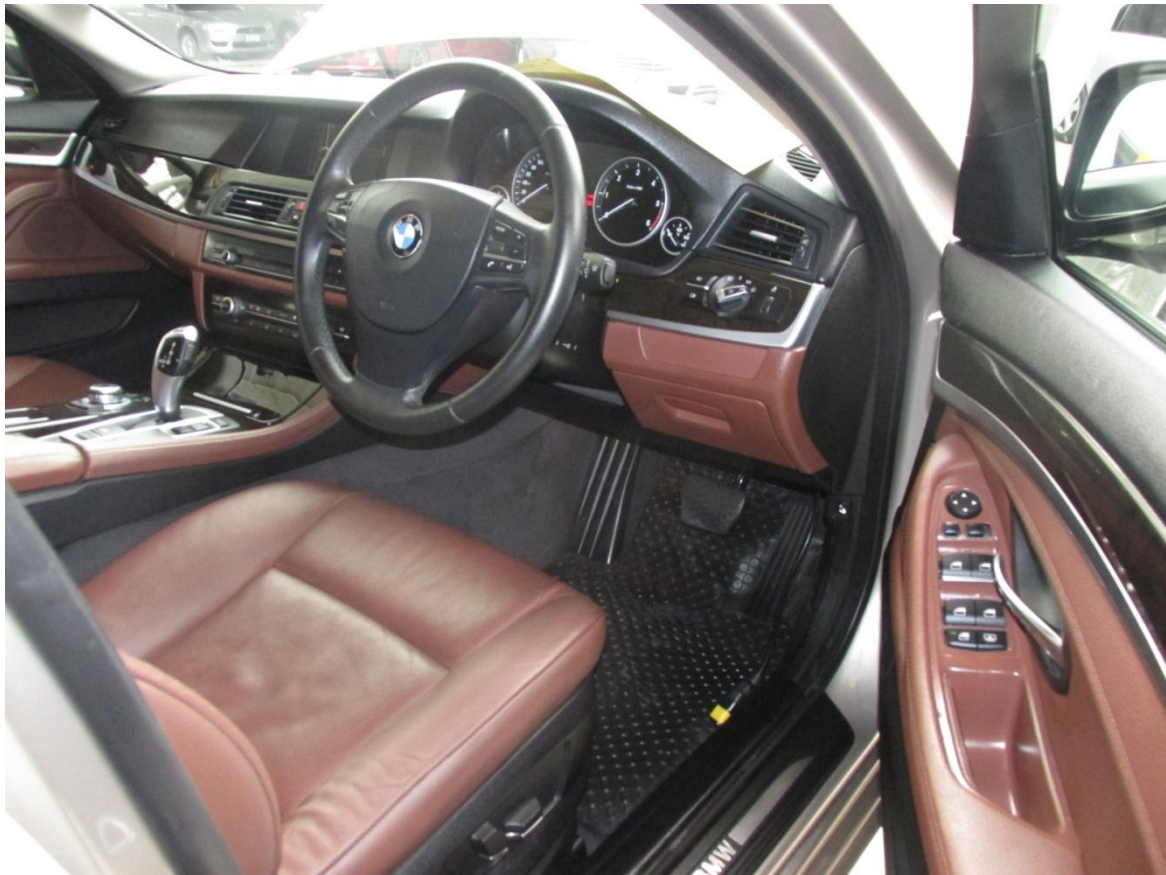
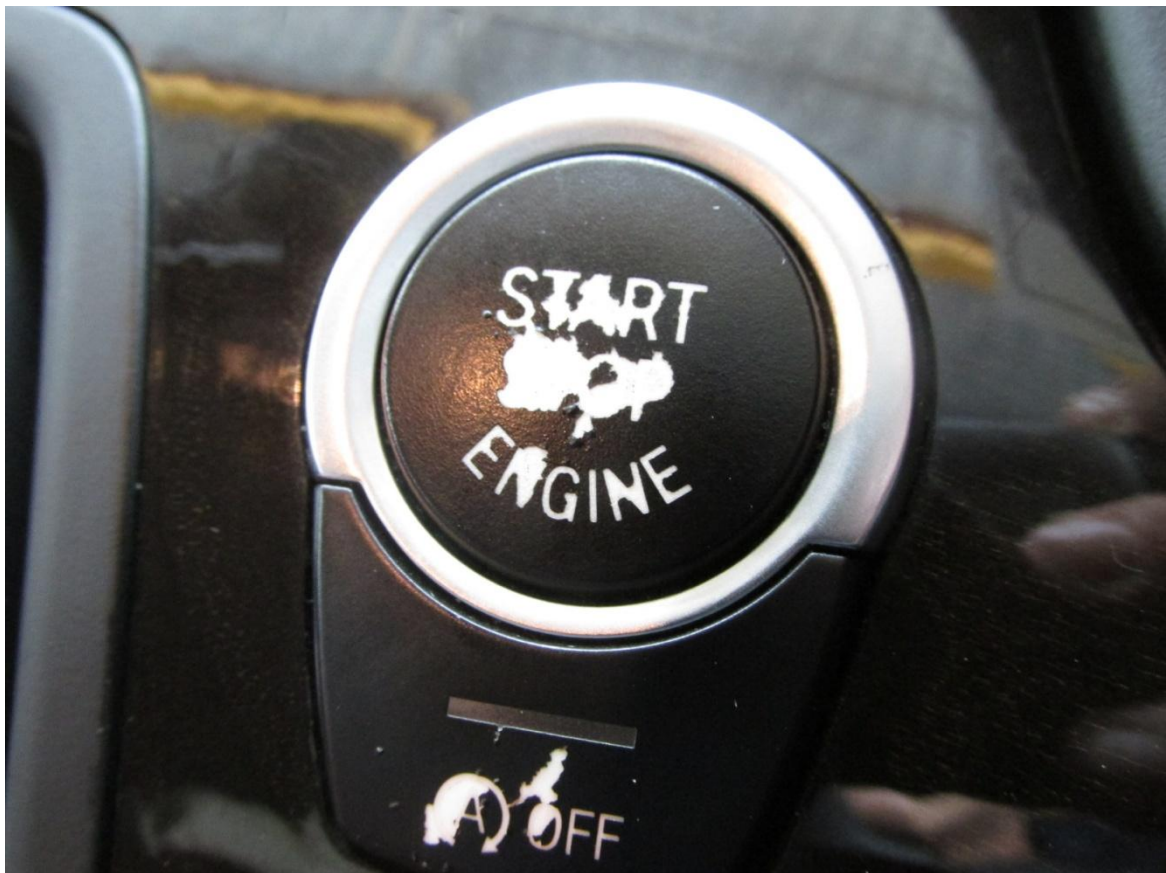
อื่นๆ เพิ่มเติม เช่น กลิ่น เศษกระดาษ Odor and Other	ปุ่มสตาร์ทที่สั่น

ภาพภายในด้านหน้า หลัง และ จุดบกพร่อง - Interior Visual Details (Front, Rear and/or Defect):

ภาพภายในด้านหน้า หลัง และ จุดบกพร่อง (ต่อ) -Interior Visual Details (Front, Rear and/or Defect) (Continued):

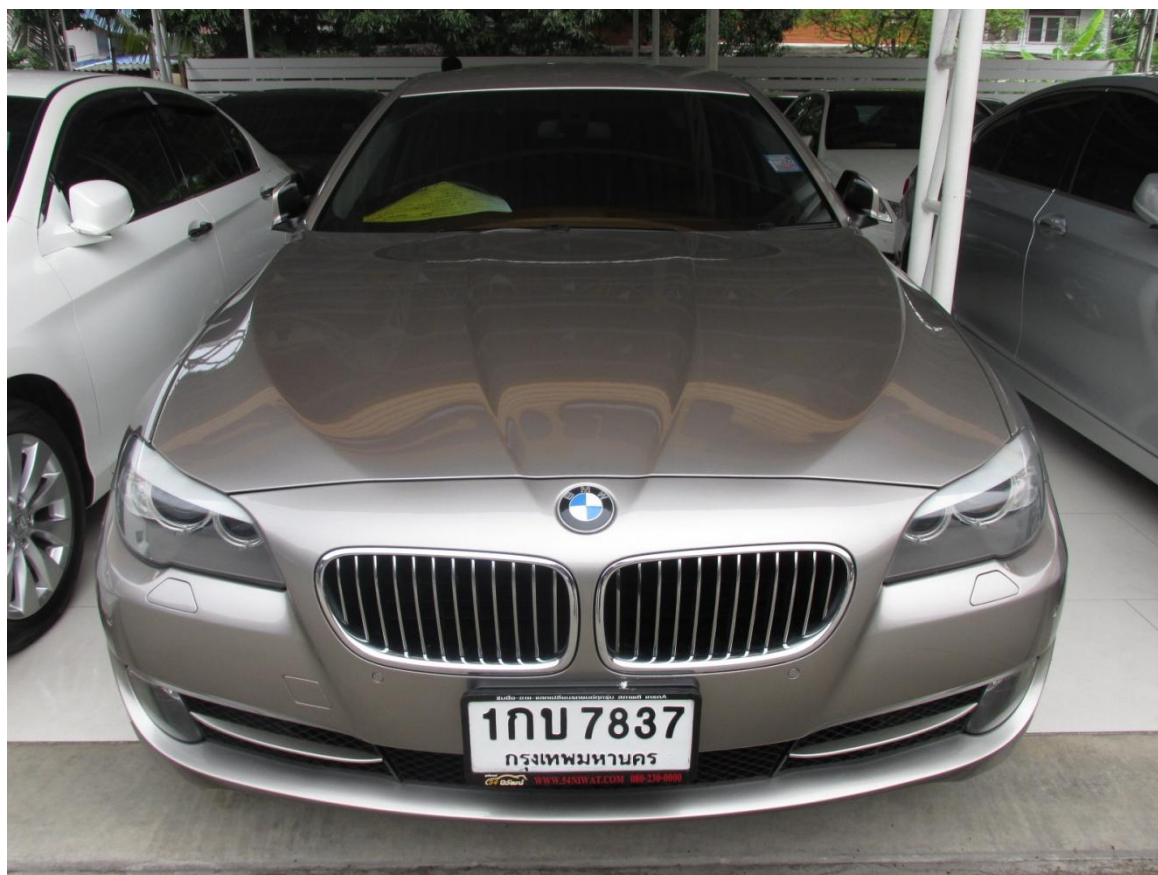
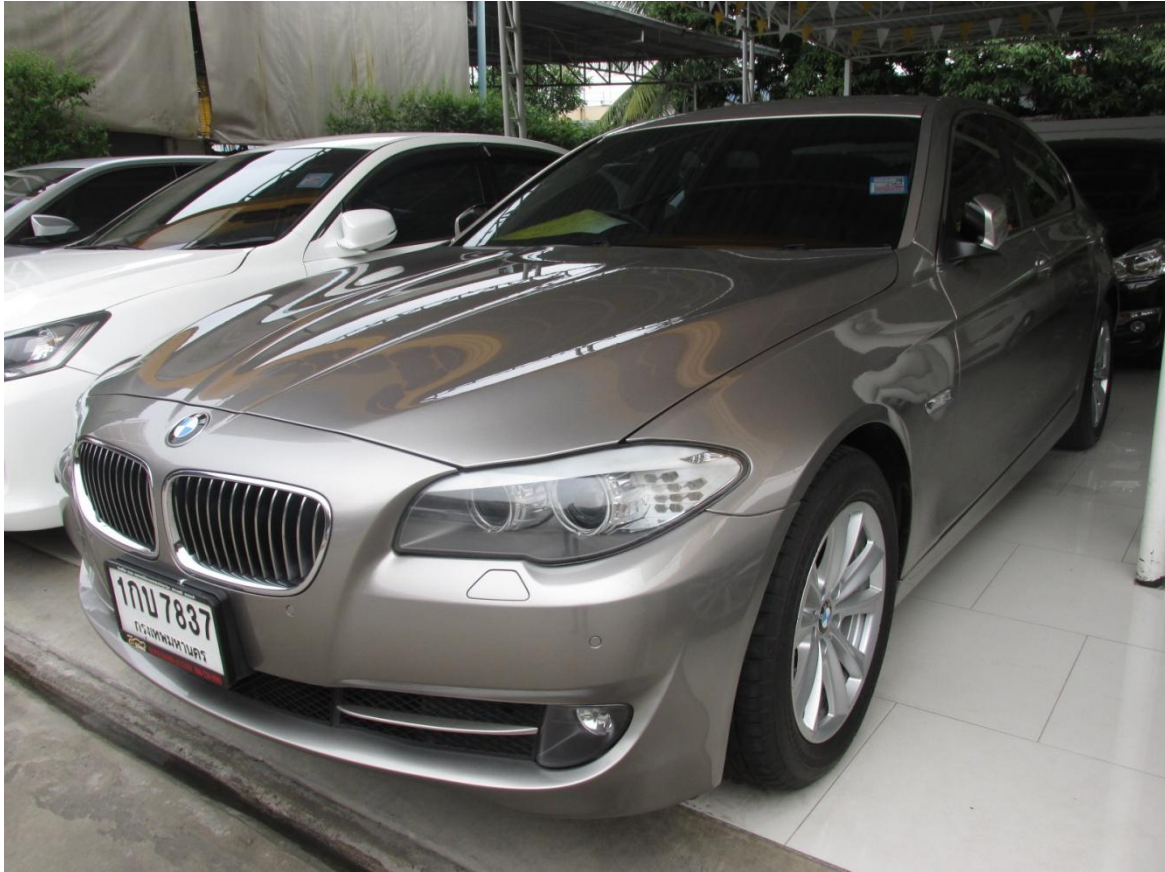
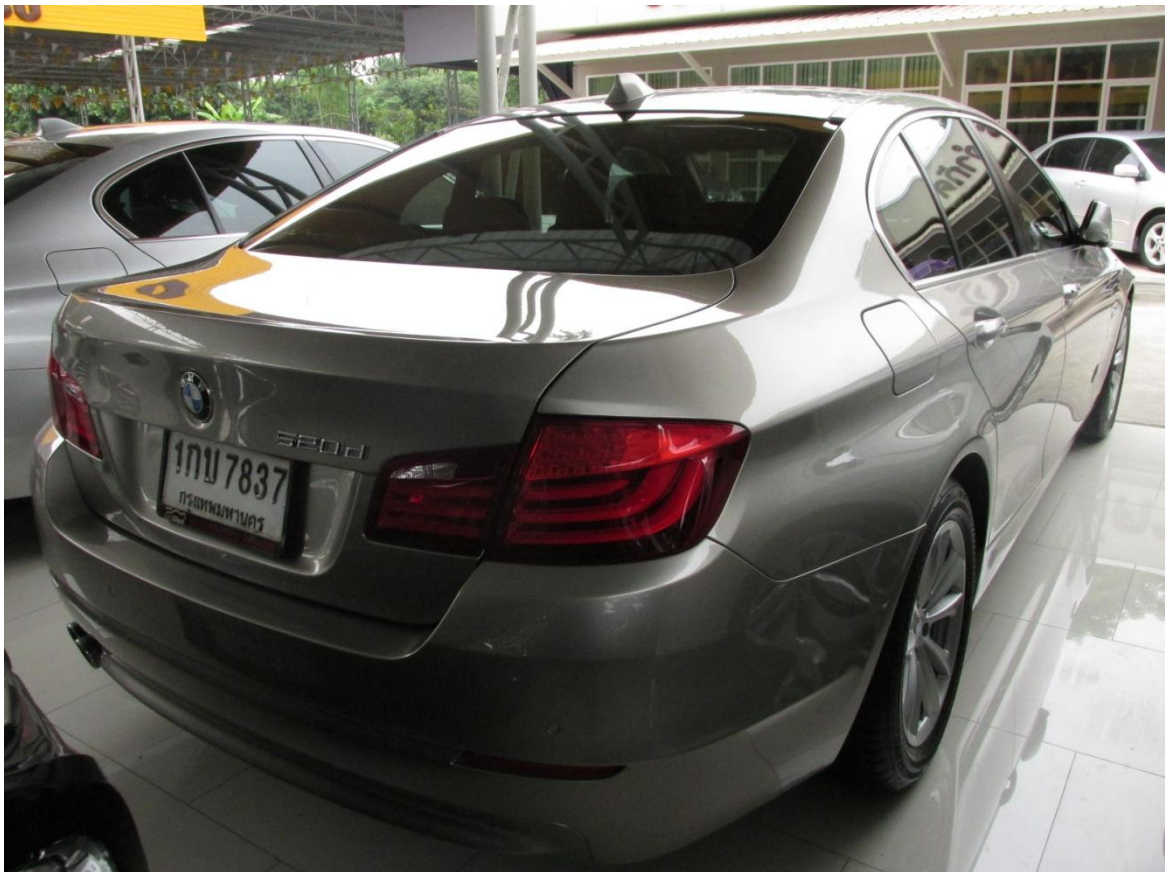
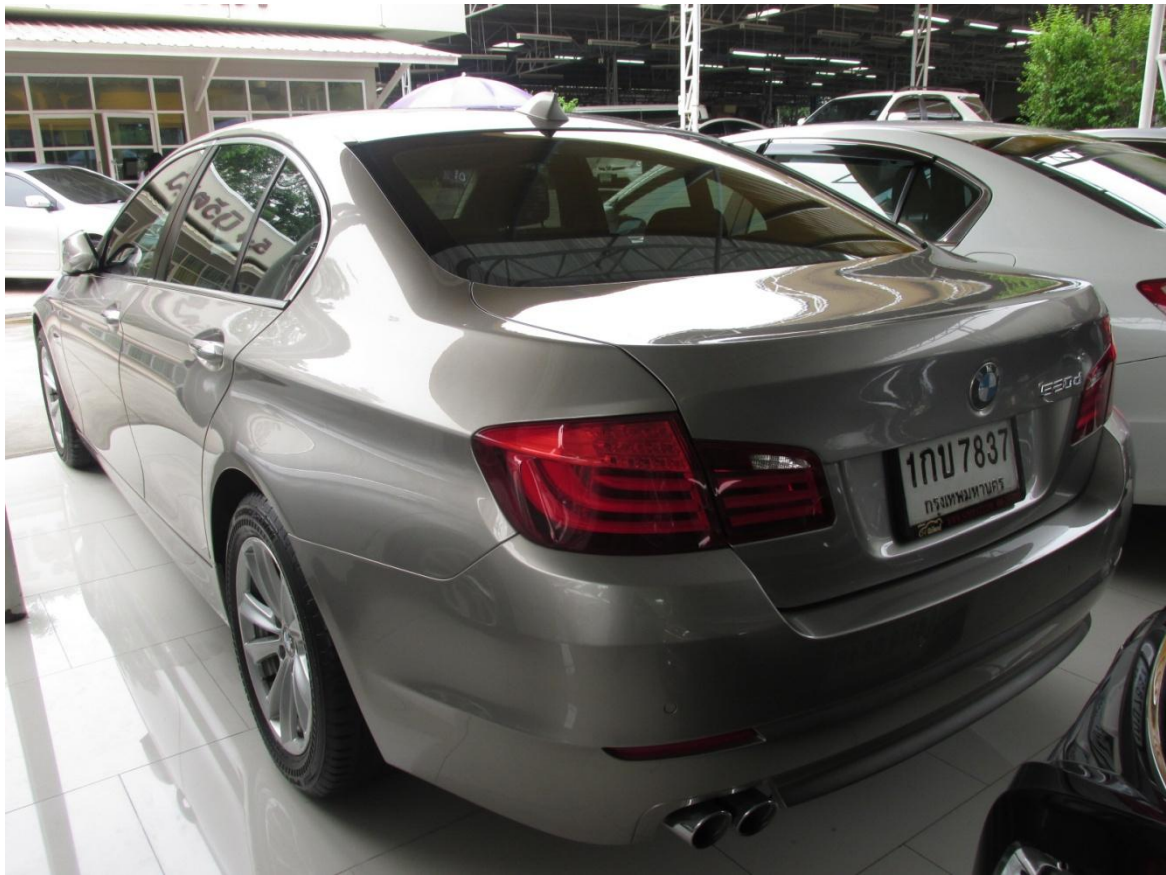
ภาพภายนอก - Exterior Visual Details:

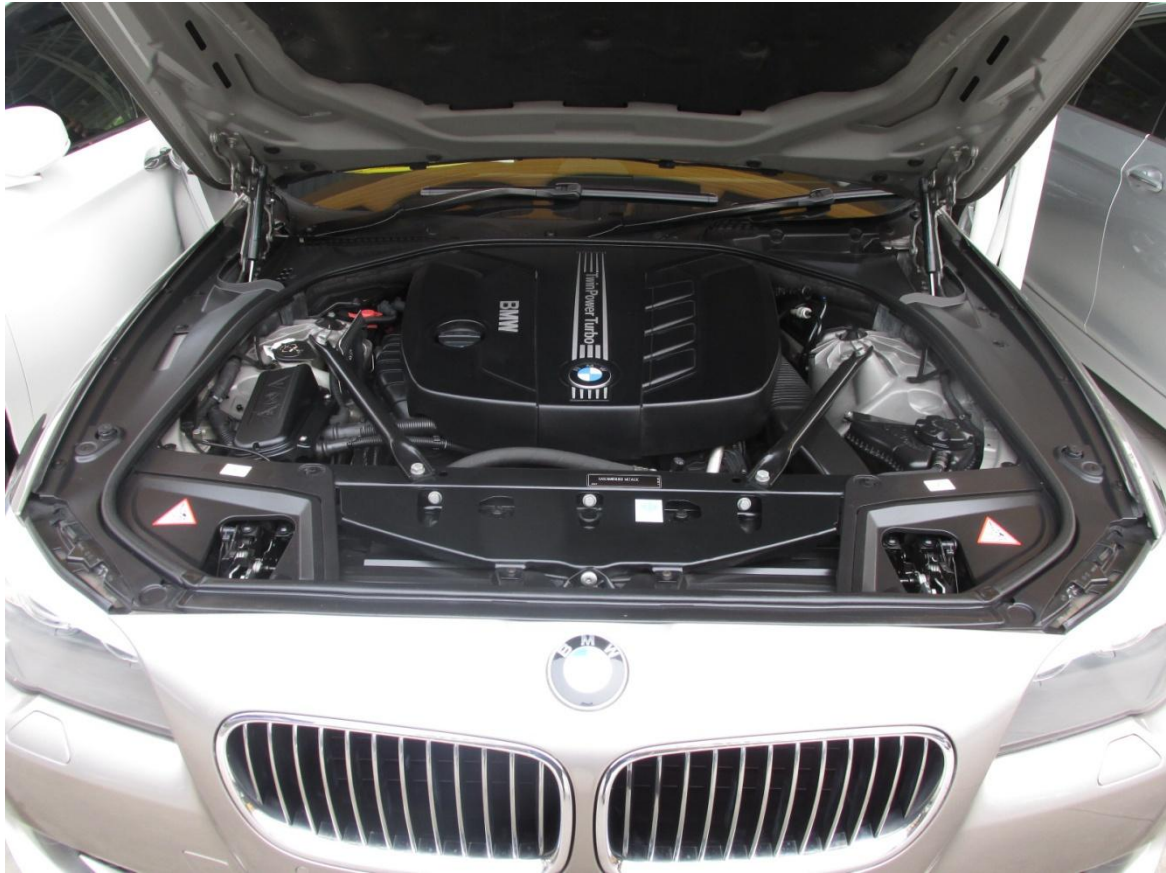
การทดสอบ แบตเตอรี่ Battery Test Note: If state of charge is lower than 80%, battery need to fully recharge before used. (ถ้า state of charge ต่ำกว่า 80% ควรทำการชาร์ต แบตเตอรี่ให้เต็มก่อนใช้งาน)	Battery Test		Charging System Test at 2000 rpm	
		Voltage	11.83 V	Voltage	14.99 V
		Rating	950 CCA	Status	Normal
		Current	608 CCA	Start System Test	
		Internal resistance	4.45 mΩ	Start Voltage	8.44 V
		State of Charge	3 %	Status	Normal
		State of Health	42 %	Max. Load Test at 2000 rpm	
		Status	Replace	Max. Load Voltage	15.07 V
		Test Date	2.04.61	Status	Normal

ภาพห้องเครื่อง - Engine Bay Visual Details

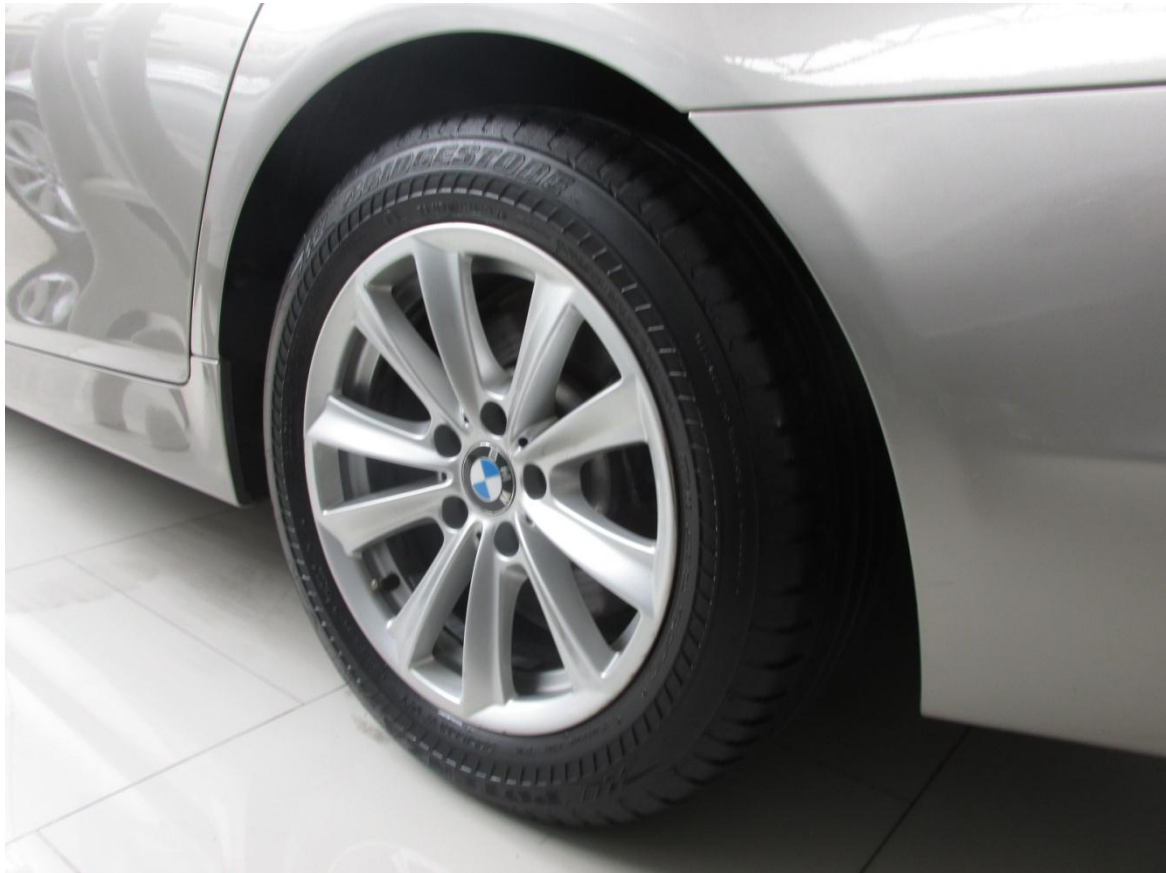
สภาพยางรถยนต์, เดือน/ปี ผลิต Tyres Appearance, Year	ปียางผลิต 1415 ยางสภาพพอใช้ แนะนำให้เปลี่ยนใหม่
	สภาพล้อรถ Wheel Rims Appearance	สภาพดีตามอายุการใช้งาน
	ยางอะไหล่ และล้อ Spare Tyre & Rim	N/A
	ก้ามเบรค และท่อน้ำมัน Brake Hose Callipers & Pipes	สภาพปกติไม่พบการรั่วซึม
	ผ้าเบรค (หน้า/หลัง) Brake Pads (Front/Rear)	สภาพดีตามอายุการใช้งาน
	จานเบรค Brake Discs (Front/Rear)	ควรเจียจานเบรคครั้งต่อไปที่เปลี่ยนผ้าเบรค
	ดรัมเบรคล้อหลัง Brakes and Drums any No Leakage	N/A
	การทำงานของเบรคมือ Park Brake function	ระยะการทำงานปกติ
	คำแนะนำอื่นๆ Other	N/A

ภาพโดยรวมของยาง ล้อ และ เบรค - Tyres, Wheels & Brakes Visual Details:
