Vehicle Inspection Report

ยี่ห้อ/รุ่น (Make/Model): MAZDA 2	วันที่ตรวจสอบรถยนต์(Date of Inspection): 16-01-61
เลขตัวถัง (VIN): MM8DE10Y100101688	เลขคำขอบริการ (Job No.) : I018/005-002
เลขเครื่องยนต์ (Engine No.): ZY-579278	<p>Vehicle Picture:</p>

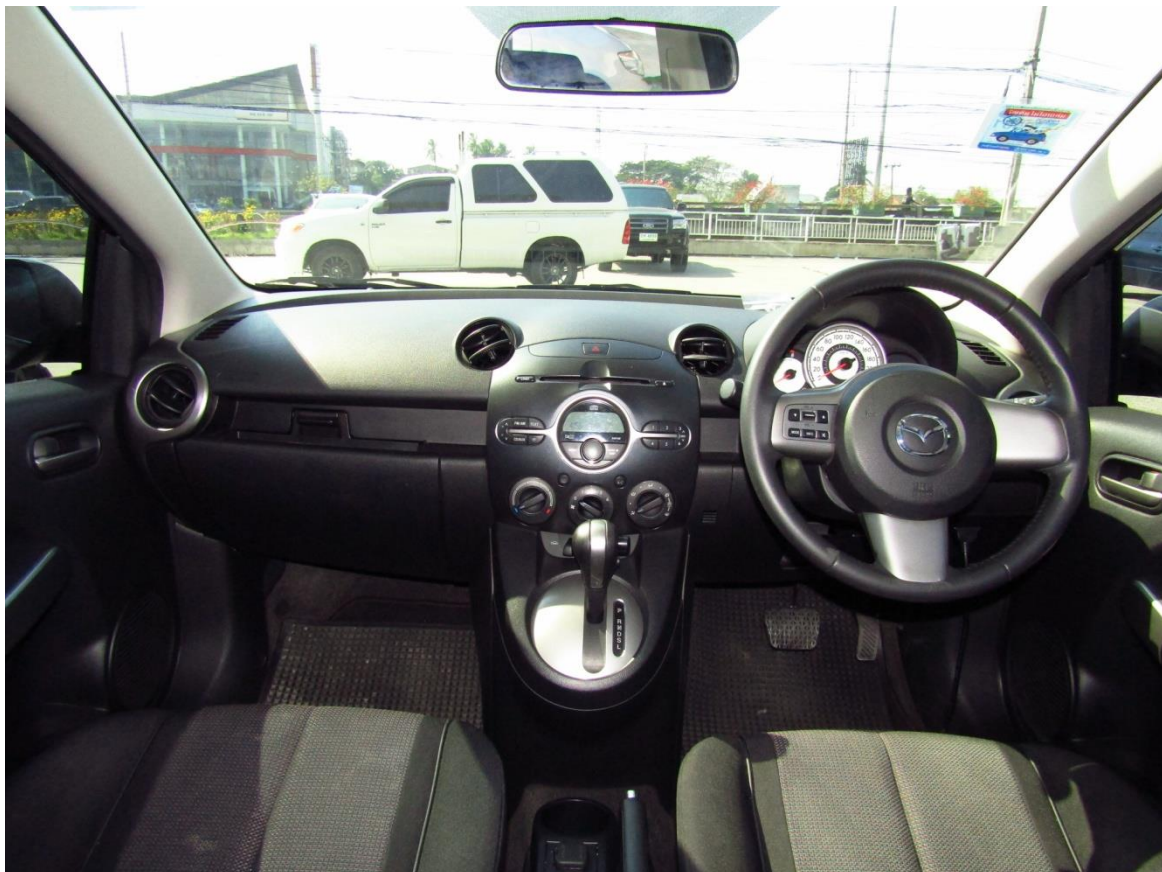
ภาพภายในด้านหน้า หลัง และ จุดบกพร่อง - Interior Visual Details (Front, Rear and/or Defect):

ที่นั่ง สภาพ Seat Appearance	สภาพดีตามอายุการใช้งาน
	การทำงาน การปรับ และการล็อคเบาะ Seat Adjust functional	ทำงานได้ดี
	สภาพ รางได้เบาะ Seat slide adjust rail	สภาพดีตามอายุการใช้งาน
	เข็มขัดนิรภัย Seat Belts	สภาพดีตามอายุการใช้งาน
	แผงคอนโซล Other Trims	สภาพดีตามอายุการใช้งาน
	เครื่องเสียงภายในรถ Radio/ Multiplayer	เปิด-ปิด ปกติ
	ลำโพง Speaker working	ทำงานปกติ
	ไล่ฝ้ากระจกหลัง Rear Window Demister	สภาพดีไม่พบรอยขาด
	อุปกรณ์ทำความเย็นและความร้อน Air Condition/Heater	แอร์เย็น ทำงานปกติ
	ชุดปัดน้ำฝน และระบบฉีดน้ำ Washers & Wipers	ทำงานปกติ
	แตร Horn	ทำงานปกติ
	บานพับและกลอนประตู Doors, Locks & Hinges	สภาพดีเหมาะสมกับอายุการใช้งาน
	การเปิดประตูจากด้านใน Door Handle (inside)	ทำงานได้ดี
	สภาพยางขอบประตู Weather Strip	สภาพดีเหมาะสมกับอายุการใช้งาน
	การทำงานของกระจก Window Operation	ทำงานเปิด-ปิด ปกติ

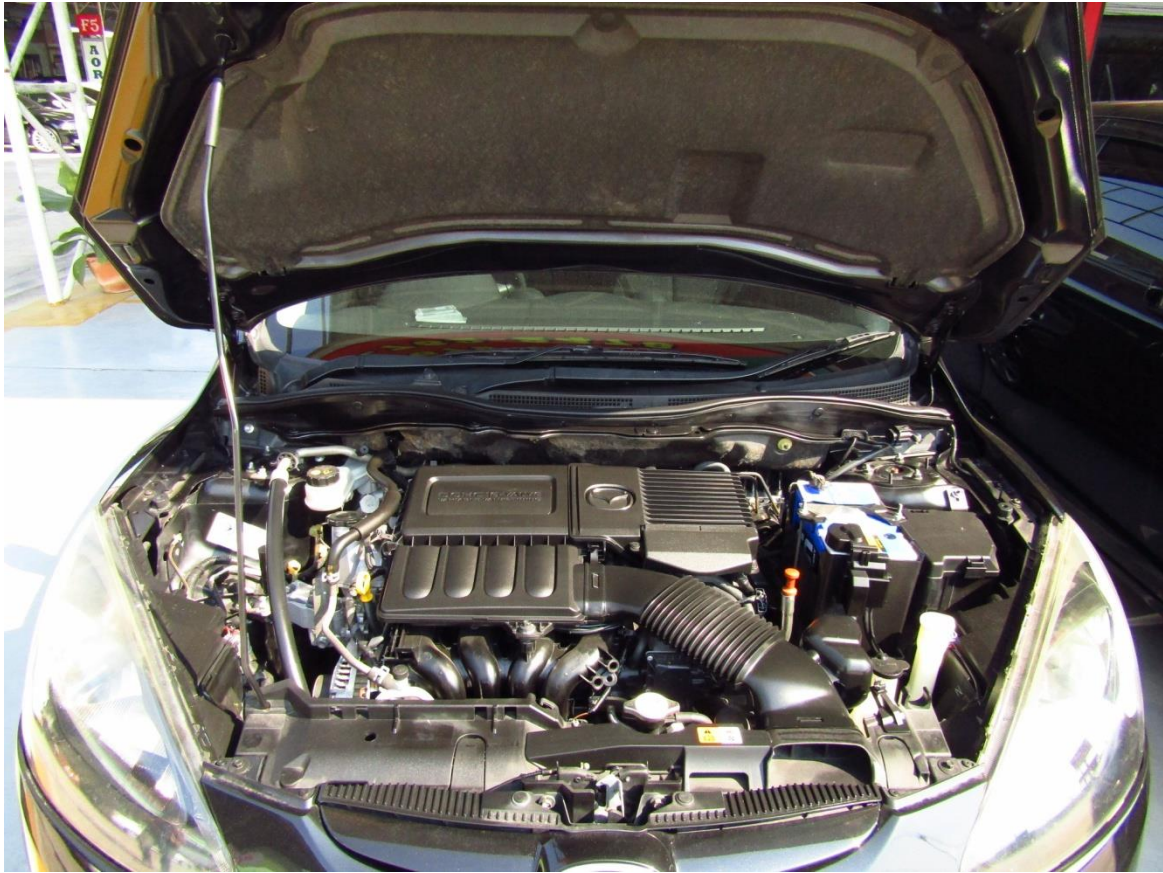
ภาพห้องเครื่อง - Engine Bay Visual Details

หม้อน้ำ และฝาหม้อน้ำ Radiator & Cap	สภาพดีตามอายุการใช้งาน
	รอกและสายพาน Drive Belt & Pulleys	สภาพดีตามอายุการใช้งาน
	หม้อลมเบรค Brake Booster	สภาพดีตามอายุการใช้งาน
	แม่ปั้มเบรค Master Cylinder Pressure	สภาพดีตามอายุการใช้งาน
	แบตเตอรี่ไม่รั่ว และ ชุดยึด ไม่มีสนิม No any leak on battery and no corrosion on battery support bracket	สภาพดีตามอายุการใช้งาน

การทดสอบ แบตเตอรี่ Battery Test Note: If state of charge is lower than 80%, battery need to fully recharge before used. (ถ้า state of charge ต่ำกว่า 80% ควรทำการชาร์ต แบตเตอรี่ให้เต็มก่อนใช้งาน)	Battery Test		Charging System Test at 2000 rpm	
		Voltage	12.21 V	Voltage	14.01 V
		Rating	465 CCA	Status	Normal
		Current	422 CCA	Start System Test	
		Internal resistance	6.41 mΩ	Start Voltage	9.45 V
		State of Charge	41 %	Status	Normal
		State of Health	79 %	Max. Load Test at 2000 rpm	
		Status	Good	Max. Load Voltage	13.55 V
		Test Date	16.01.61	Status	Normal

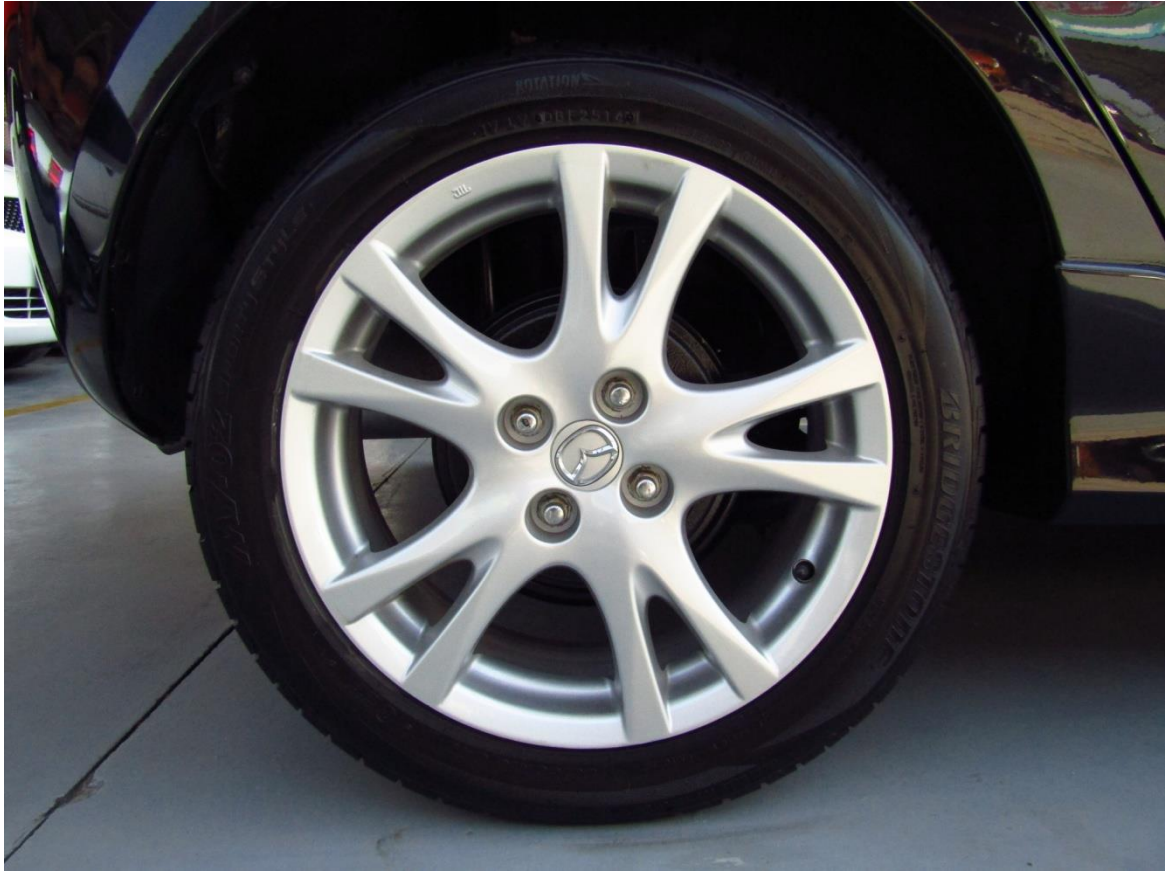
ภาพโดยรวมของยาง ล้อ และ เบรค - Tyres, Wheels & Brakes Visual Details:

สภาพยางรถยนต์, เดือน/ปี ผลิต Tyres Appearance, Year	ปียางผลิต ล้อหน้า 2513 ยางสภาพพอใช้แนะนำให้เปลี่ยนใหม่ ปียางผลิต ล้อหลัง 2514 ยางสภาพพอใช้แนะนำให้เปลี่ยนใหม่
	สภาพล้อรถ Wheel Rims Appearance	สภาพดีตามอายุการใช้งาน
	ยางอะไหล่ และล้อ Spare Tyre & Rim	สภาพดีตามอายุการใช้งาน
	ก้ามเบรค และท่อน้ำมัน Brake Hose Callipers & Pipes	สภาพปกติไม่พบการรั่วซึม
	ผ้าเบรค (หน้า/หลัง) Brake Pads (Front/Rear)	สภาพดีตามอายุการใช้งาน
	จานเบรค Brake Discs (Front/Rear)	ควรเจียจานเบรคครั้งต่อไปที่เปลี่ยนผ้าเบรค
	ดรัมเบรคล้อหลัง Brakes and Drums any No Leakage	สภาพดีตามอายุการใช้งาน
	การทำงานของเบรคมือ Park Brake function	ระยะการทำงานปกติ
	คำแนะนำอื่นๆ Other	N/A
