## Vehicle Inspection Report สรุปผลการตรวจสอบสภาพรถ (Inspection Summary)

I021/0029-51

Sep 16, 2021

CHEVROLET COLORADO Crew Cab 2.5LS

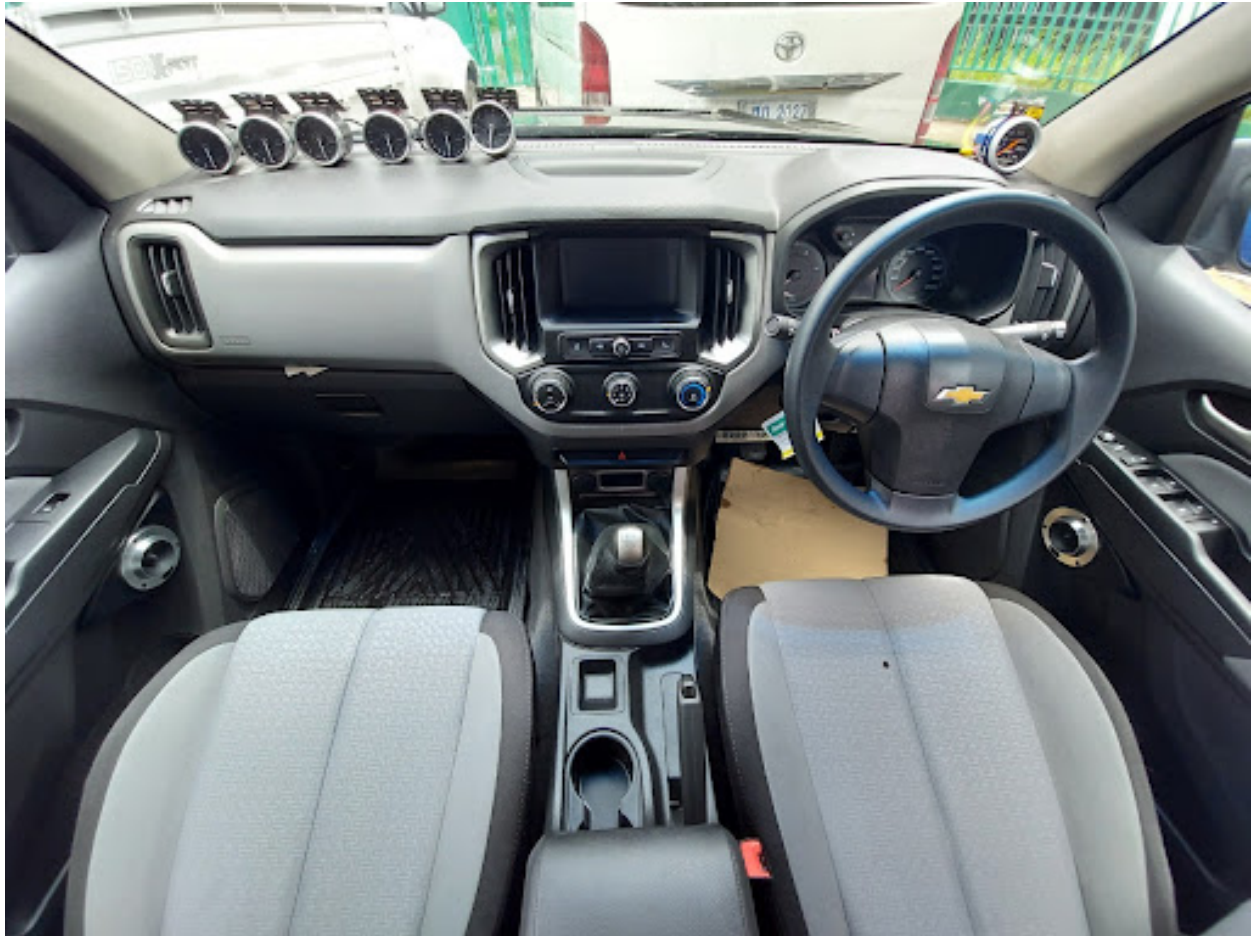
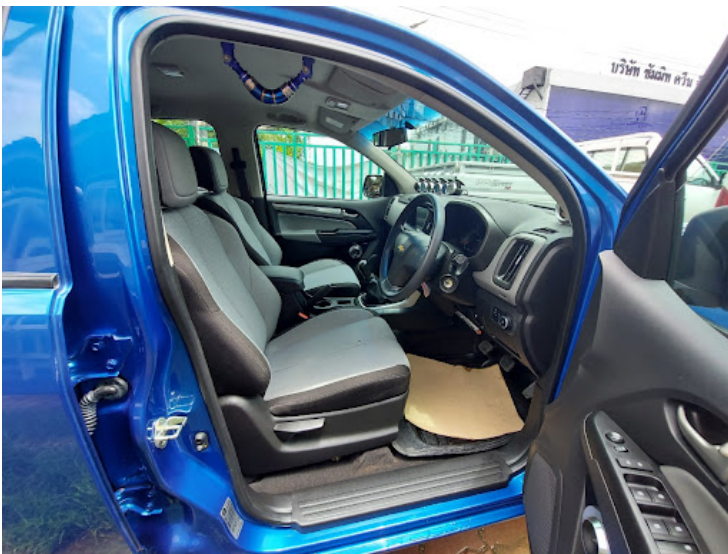
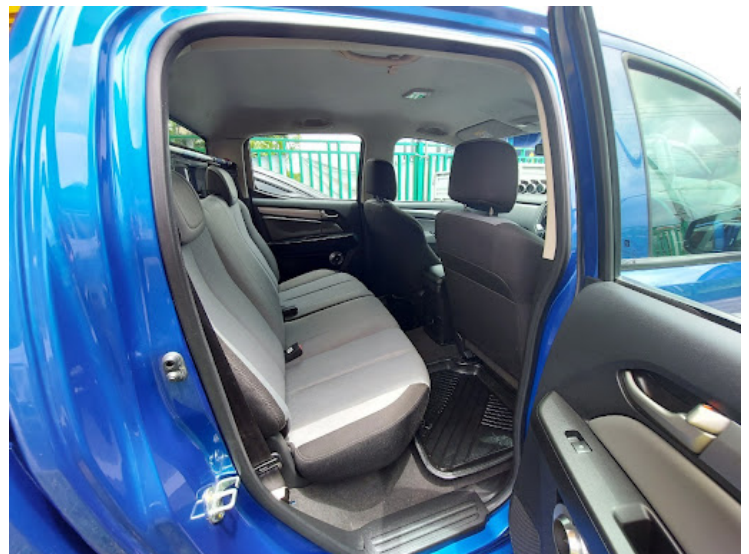
### ภาพภายใน

รถสภาพดี โครงสร้างไม่เคยมีอุบัติเหตุ ไม่เคยจมน้ำ และไฟไหม้

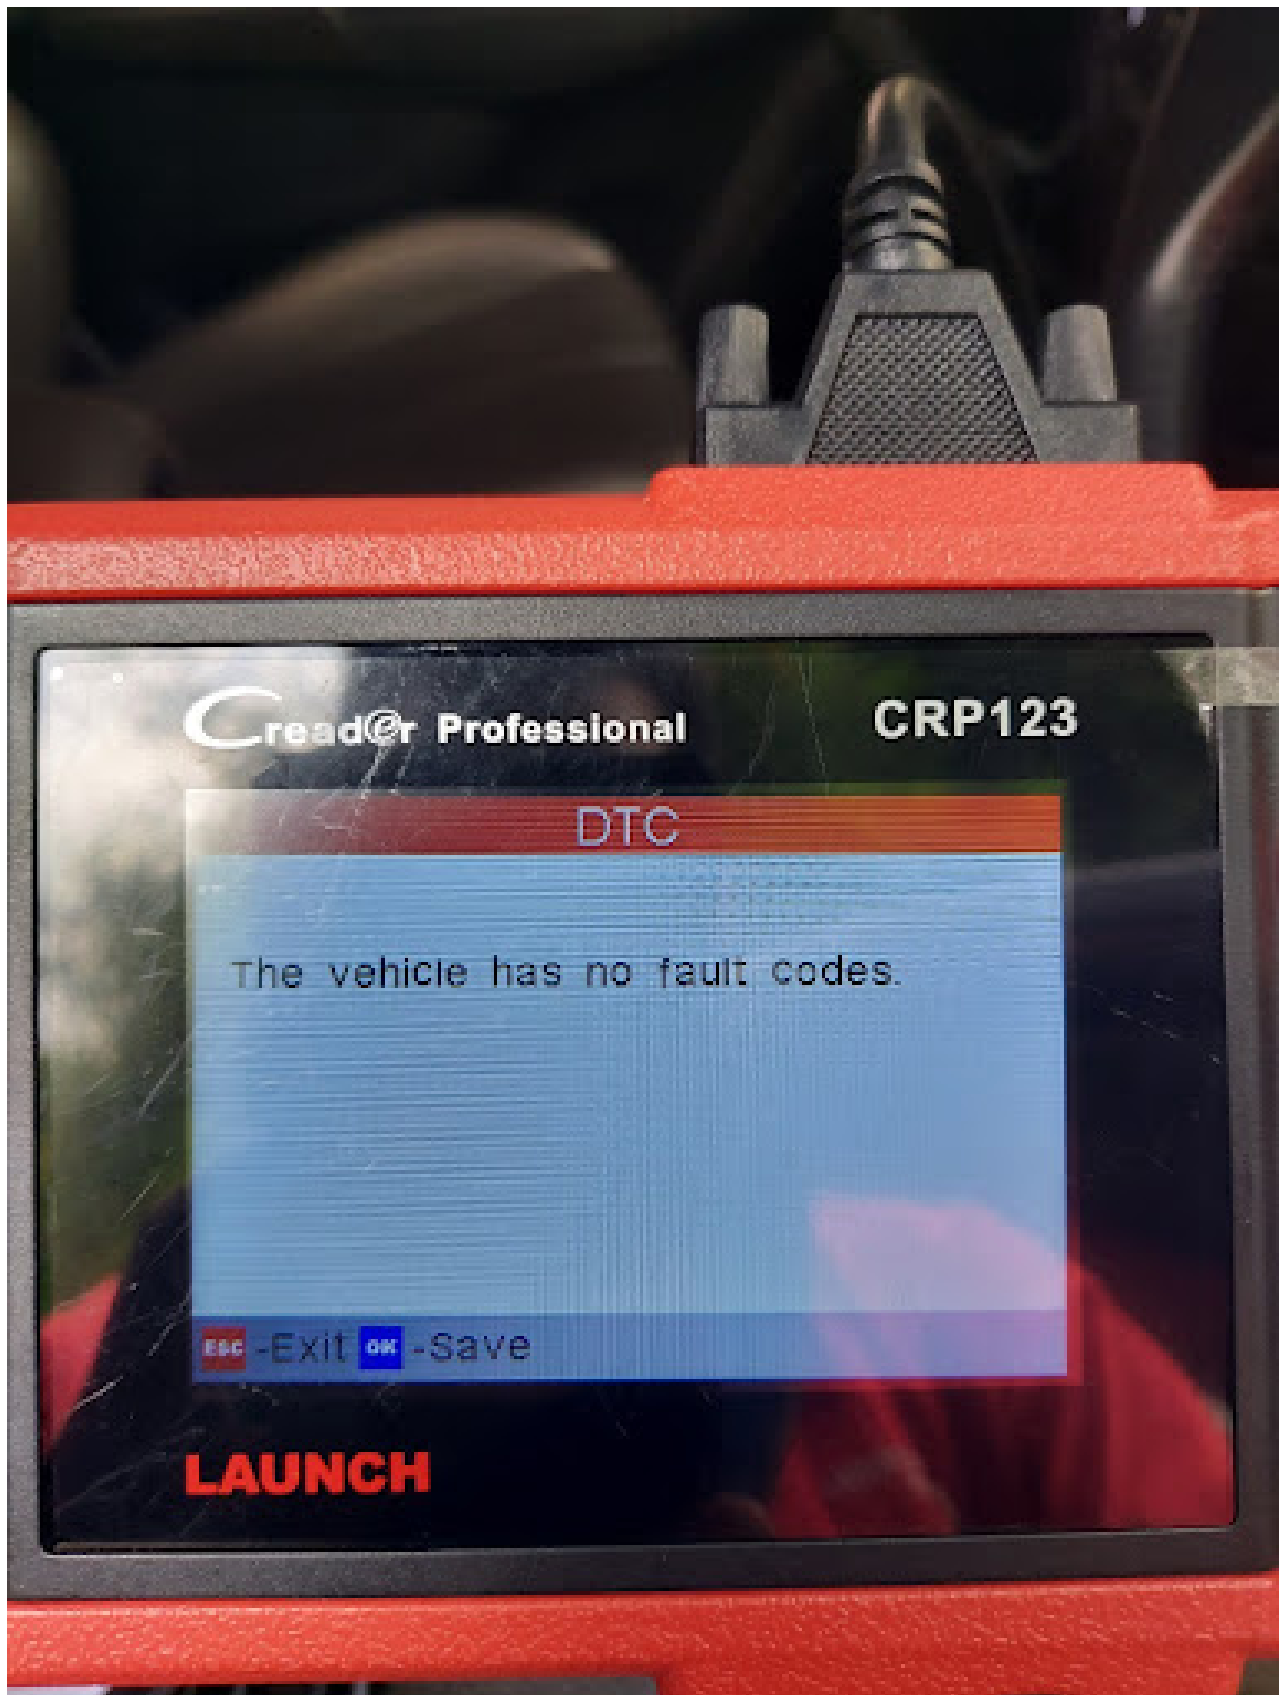
ภาพ OBD

1.5 การวินิจฉัยผ่านทาง OBD On-Board Diagnostics (OBD)

ดี (Good)
