I024/0078-4

Mitsubishi Pajero Sport 2.4 GT Premium 4WD

Feb 19, 2024

Vehicle Inspection Report สรุปผลการตรวจสภาพรถ (Inspection Summary)

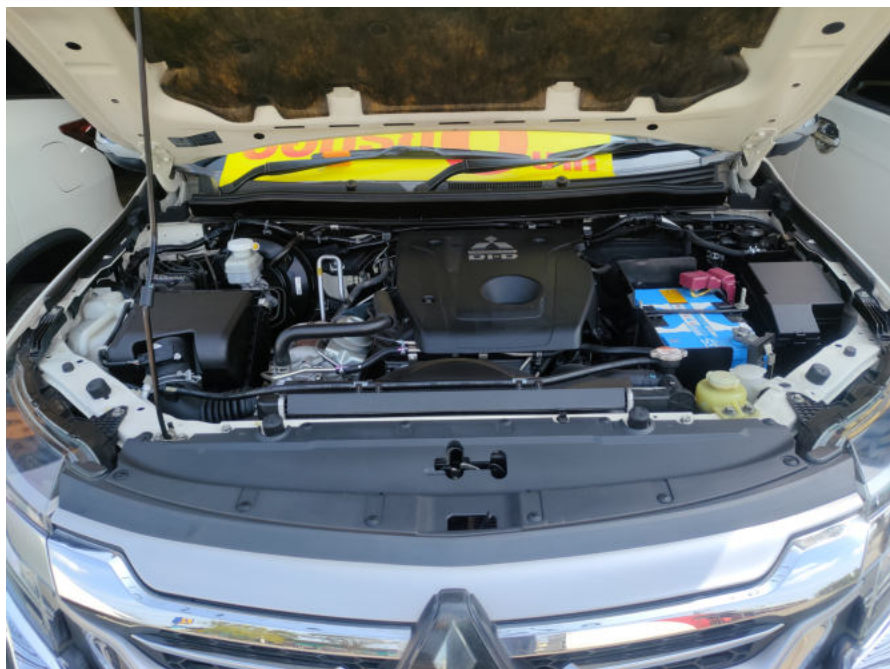
ภาพห้องเครื่อง

4.1 เครื่องยนต์ไม่พบการรั่วซึม No any leak on engine

ไม่มี (No)

4.10 การรั่วไหลของน้ำมัน Fluid Leaks

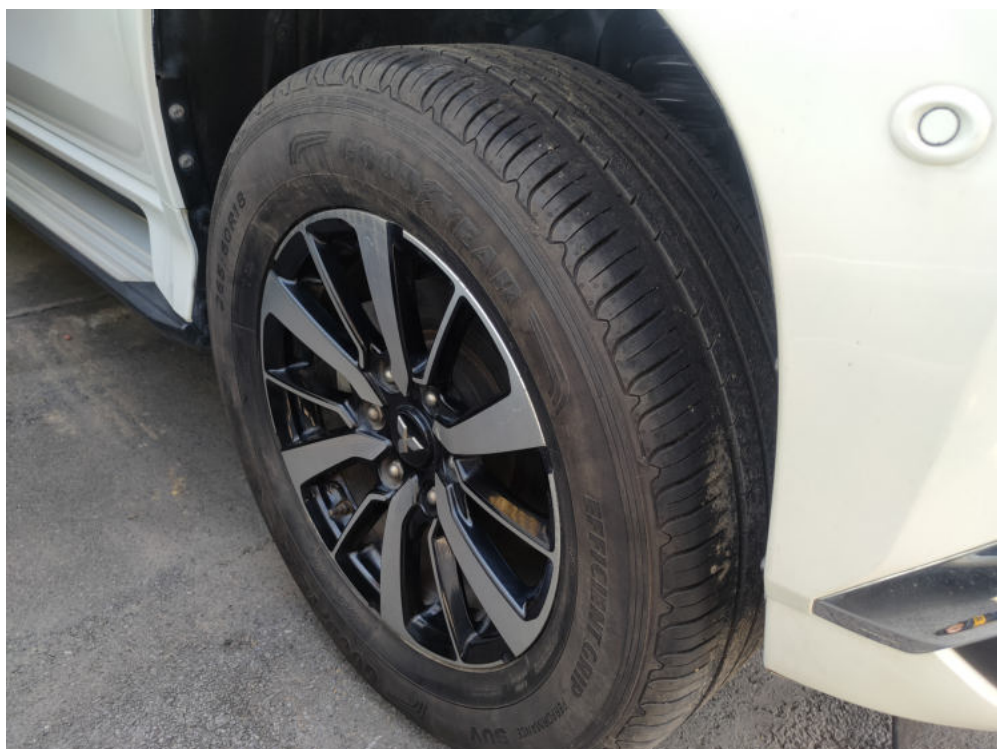
ขอบยาง ล้อ

Remark ยาง ล้อ และ เบรก ▾

07/21
