Vehicle Inspection Report สรุปผลการตรวจสภาพรถ (Inspection Summary)

เลขคำขอบริการ (Job No.) :: I022/0001-44

Apr 18, 2022

NISSAN NAVARA NP300 2.5 DOUBLE CAB...

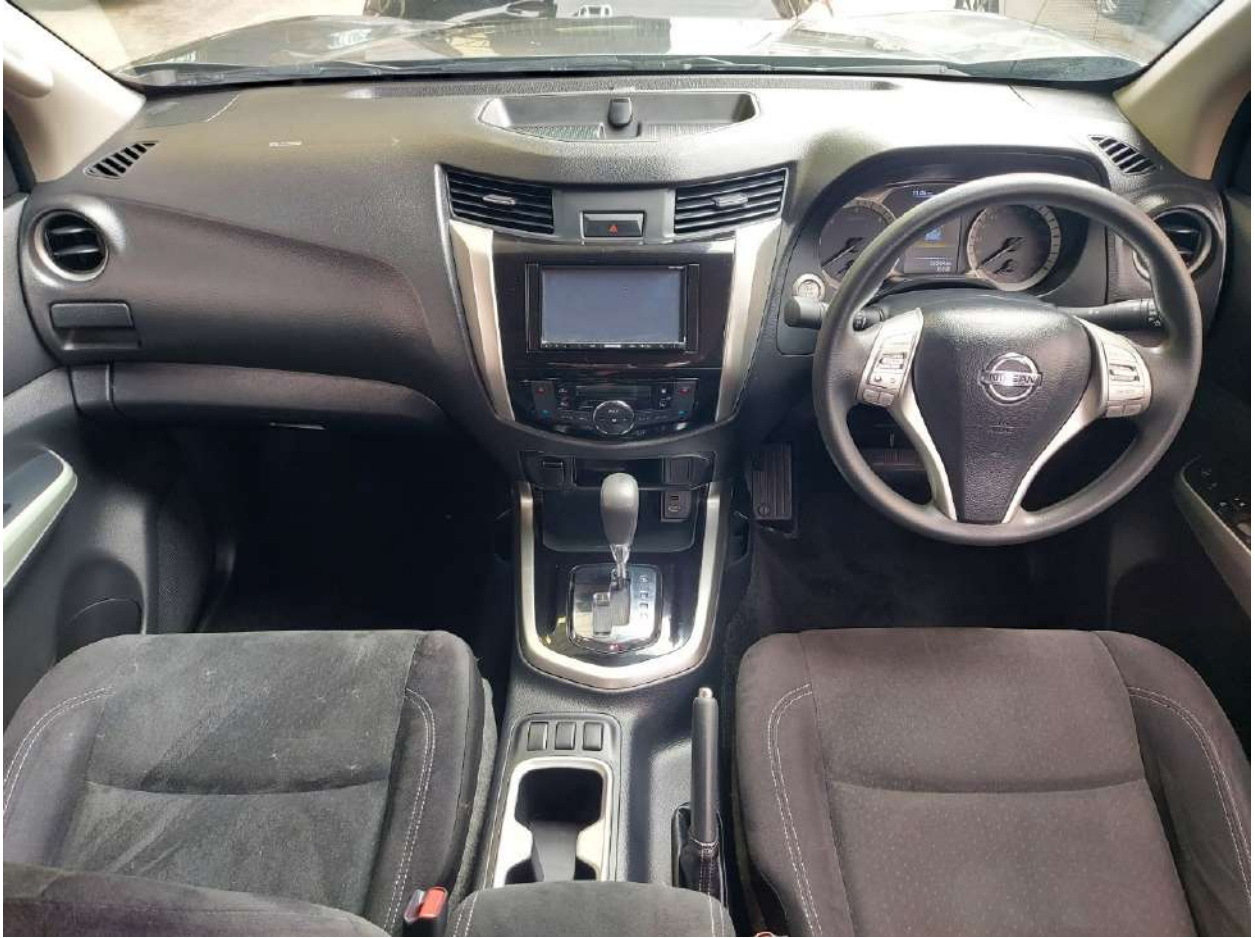
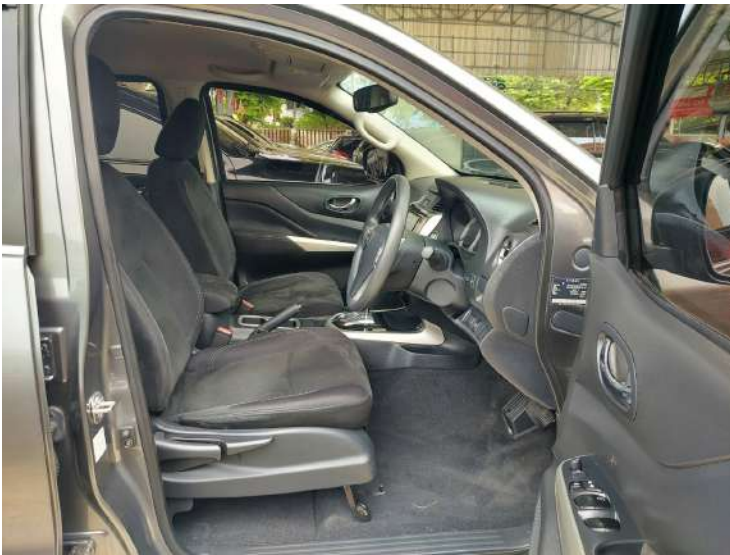
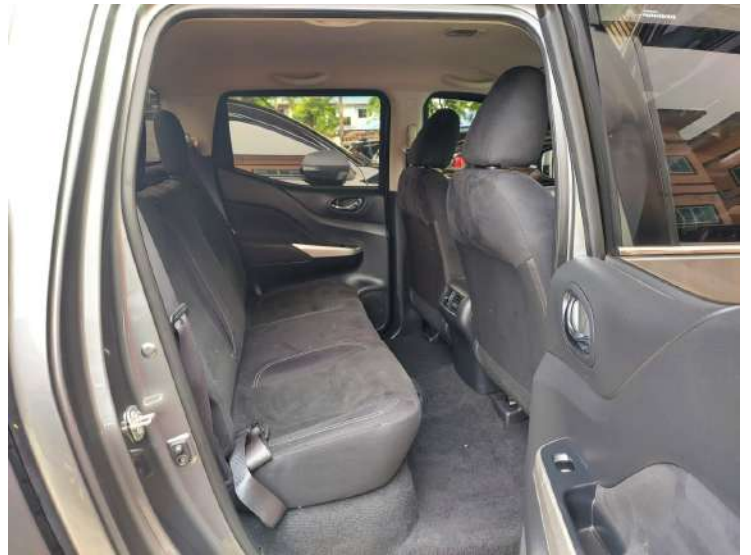
ภาพภายใน

รถสภาพดี โครงสร้างไม่เคยมีอุบัติเหตุ ไม่เคยจมน้ำ และไฟไหม้

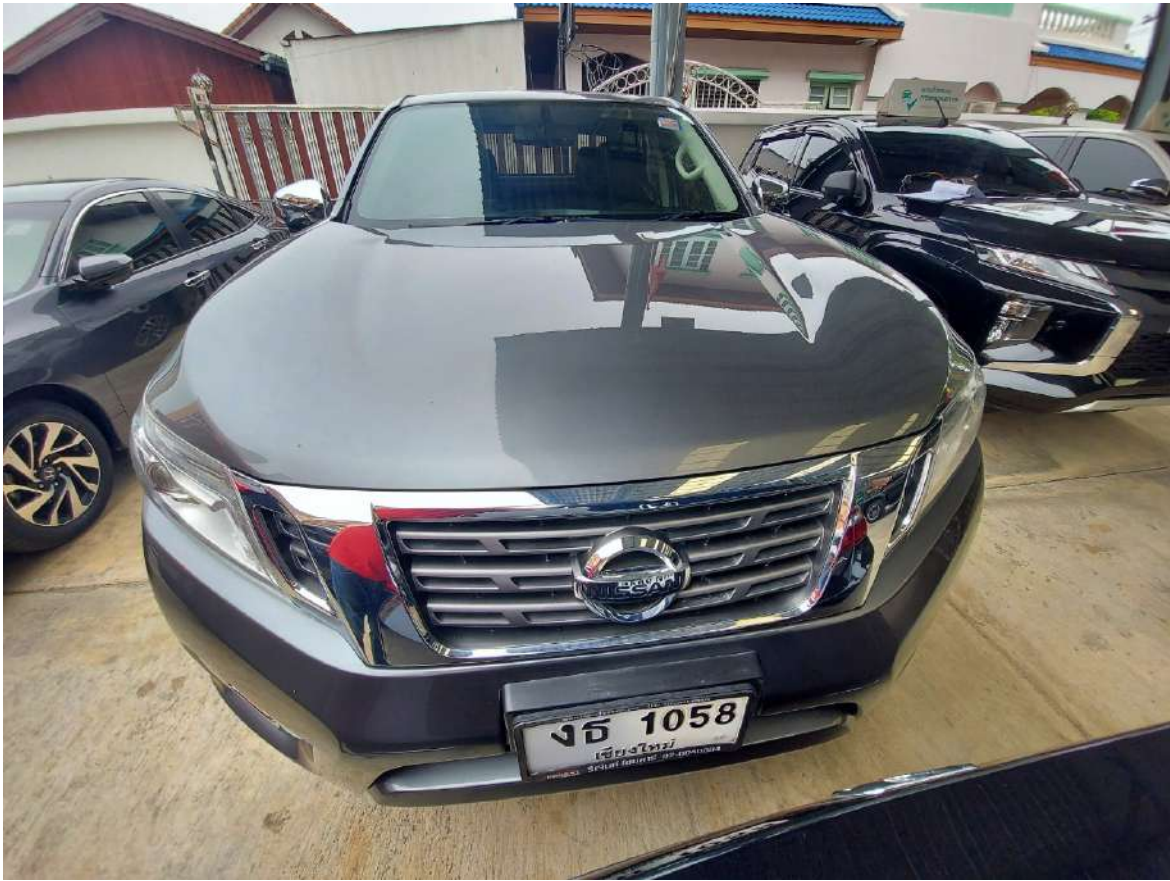
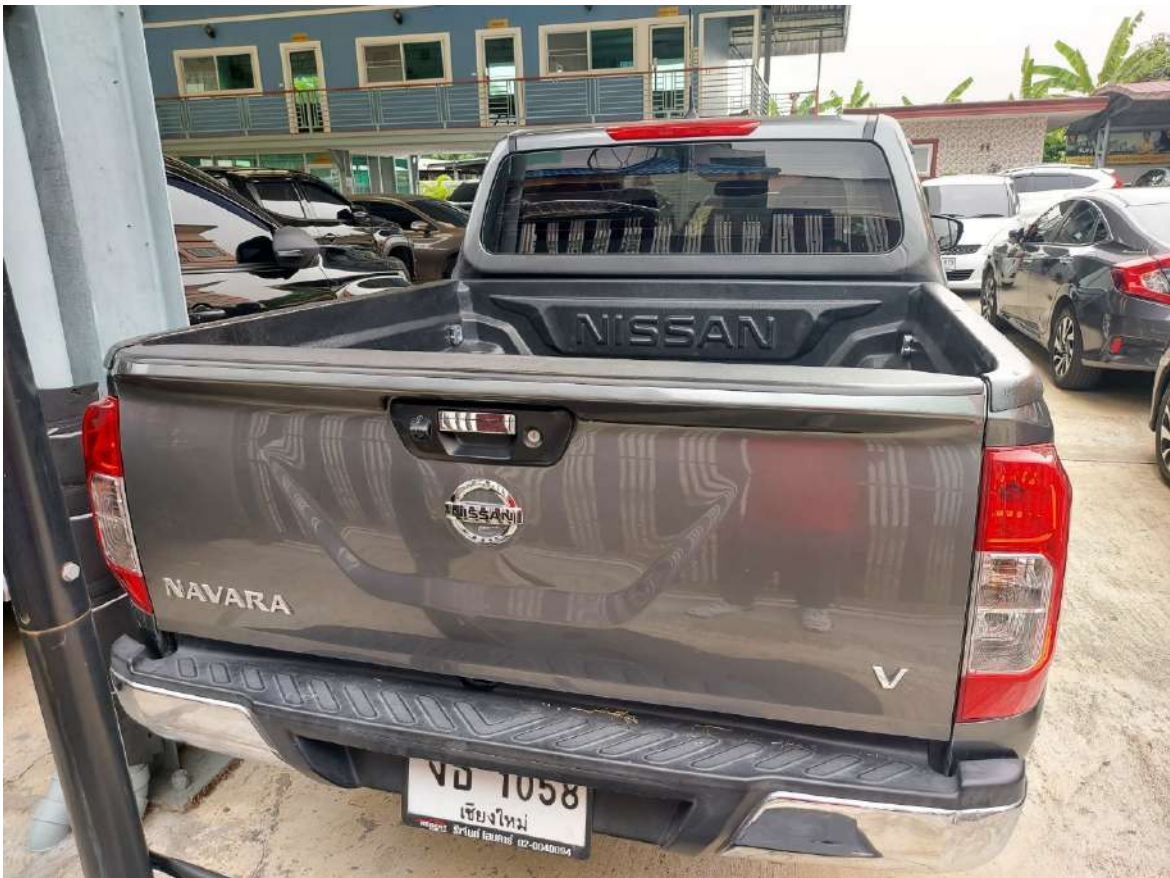
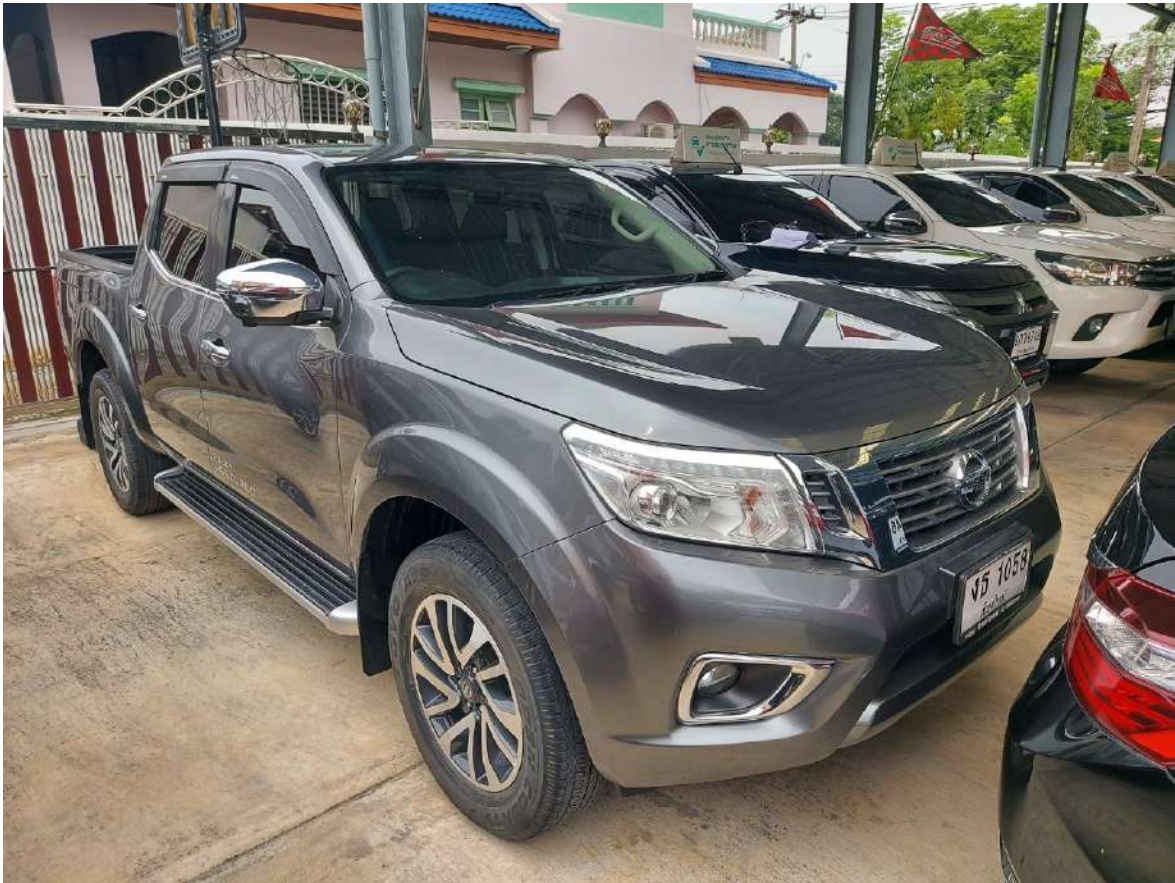
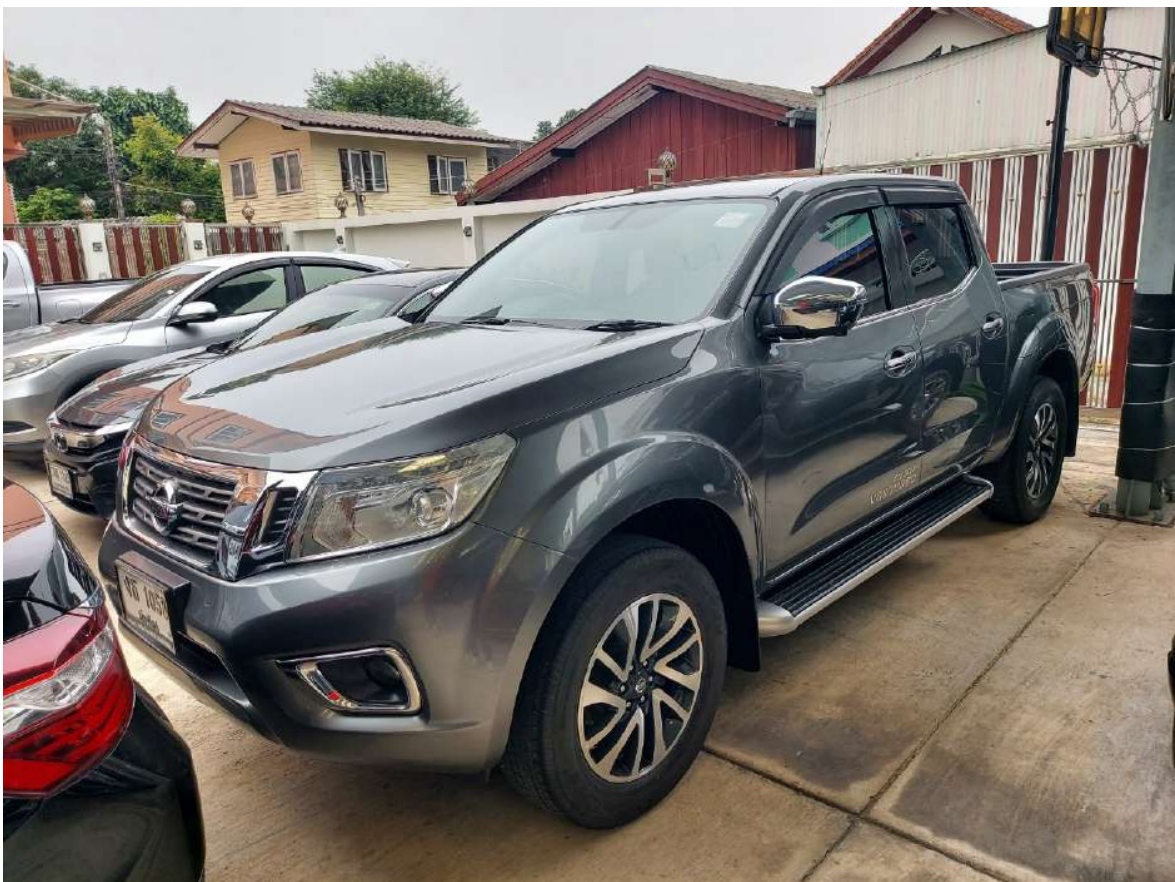
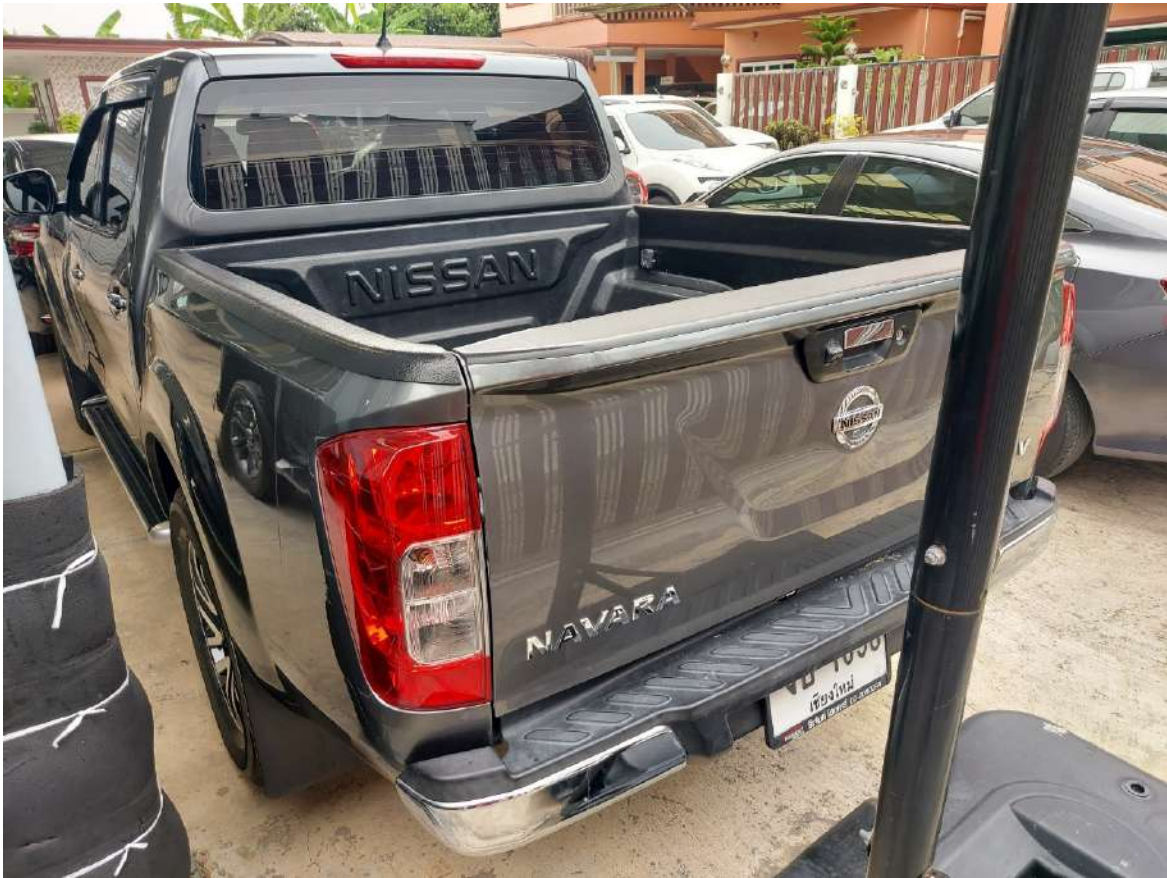
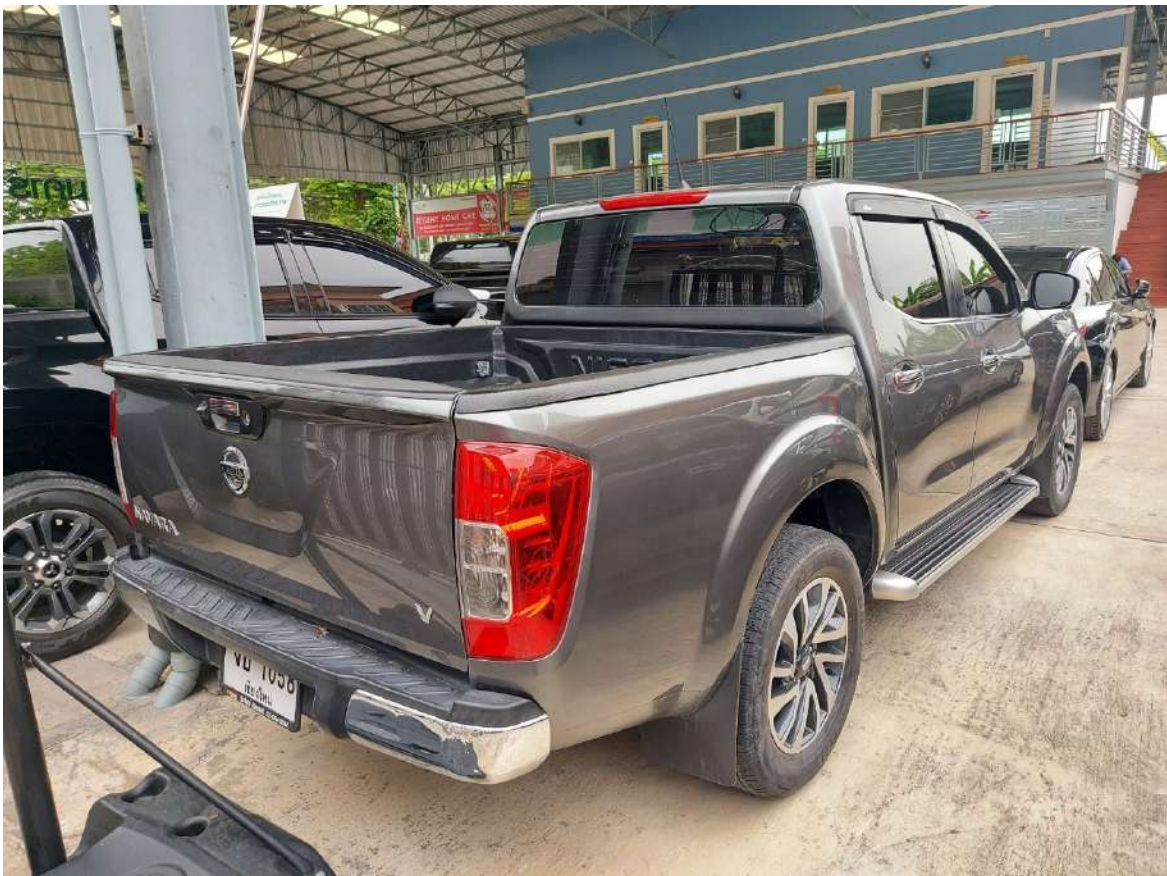
ภาพภายนอก

รถสภาพดี โครงสร้างไม่เคยมีอุบัติเหตุ ไม่เคยจมน้ำ และไฟใหม่

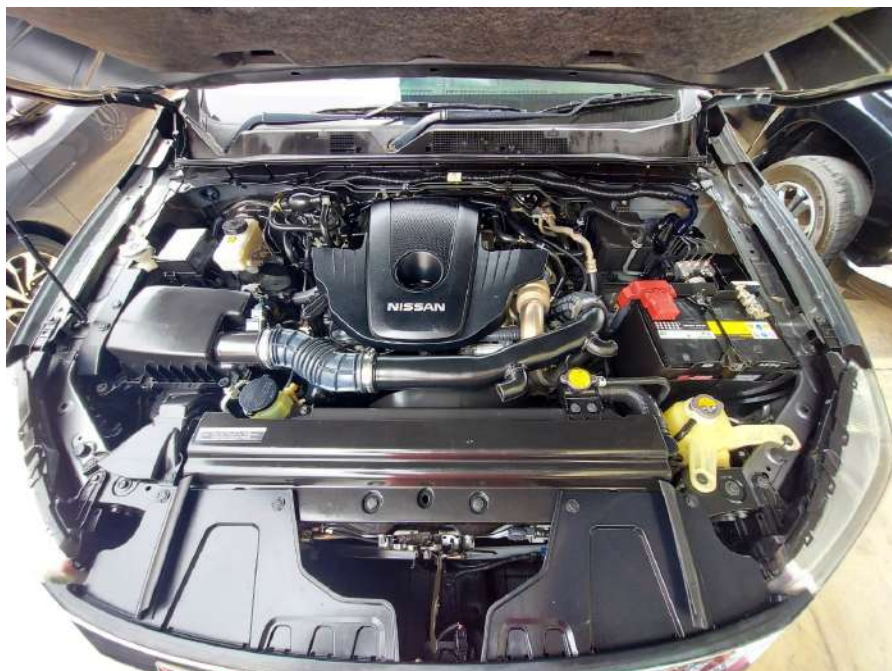
ภาพห้องเครื่อง

เครื่องยนต์สมบูรณ์ ไม่มีรอยรั่วซึม

Voltage	12.84	V
Rating	650	CCA
Current	498	CCA
Internal resistance	5.44	mΩ
State of Charge	100	%
State of Health	56	%
Status	CAUTION

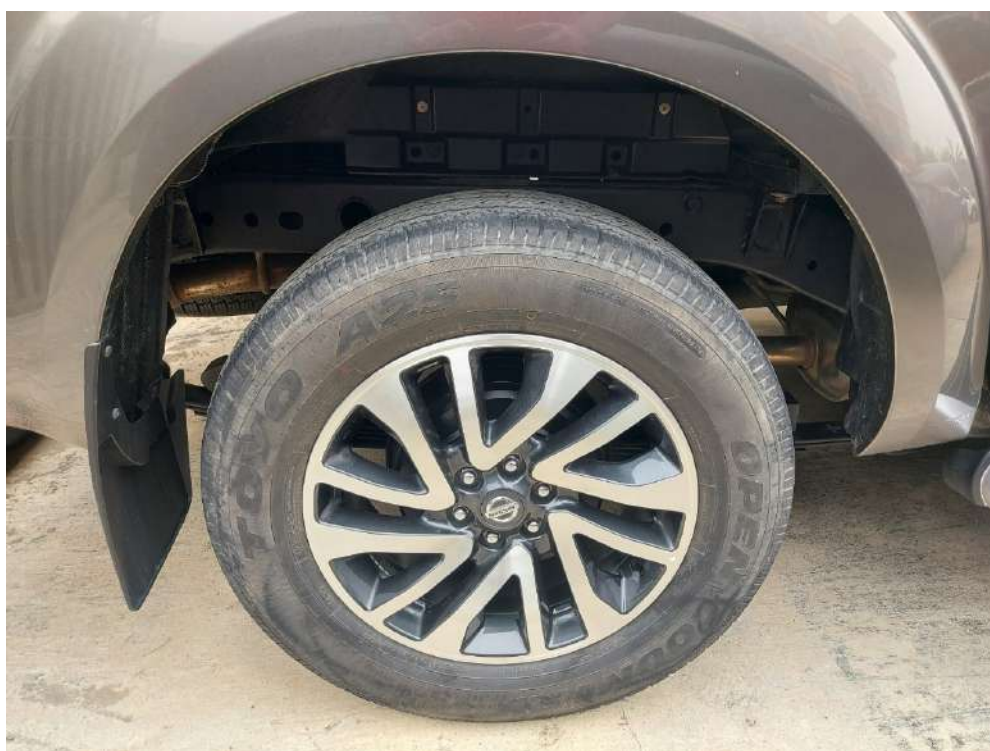
ขอบยาง ล้อ

ยางสภาพดี ปีผลิต 50/17
