# Vehicle Inspection Report

ยี่ห้อ/รุ่น (Make/Model): TOYOTA VIGO	วันที่ตรวจสอบรถยนต์ (Date of Inspection): 14.11.60
เลขตัวถัง (VIN): MROCX12G100121713	เลขคำขอบริการ (Job No.): I017/055-091
เลขเครื่องยนต์ (Engine No.): 2TR-5368939	Vehicle Picture:  
ปีผลิต (Build Date): 2014	
สี (Color): ขาว	
เลขไมล์ (Mileage): 79041	
เลขทะเบียน (No. Plate): 1ฅย 4038	
ทะเบียนหมดอายุ (Registration Expiry): 19 ก.ย 61	
ชื่อลูกค้า Customer Name: วิสาร ออโต้คาร์ กัลปพฤกษ์	
ที่อยู่ (Address):	
โทรศัพท์ (Tel):	
สถานที่ตรวจสอบรถ (Inspection Place): วิสาร ออโต้คาร์ กัลปพฤกษ์

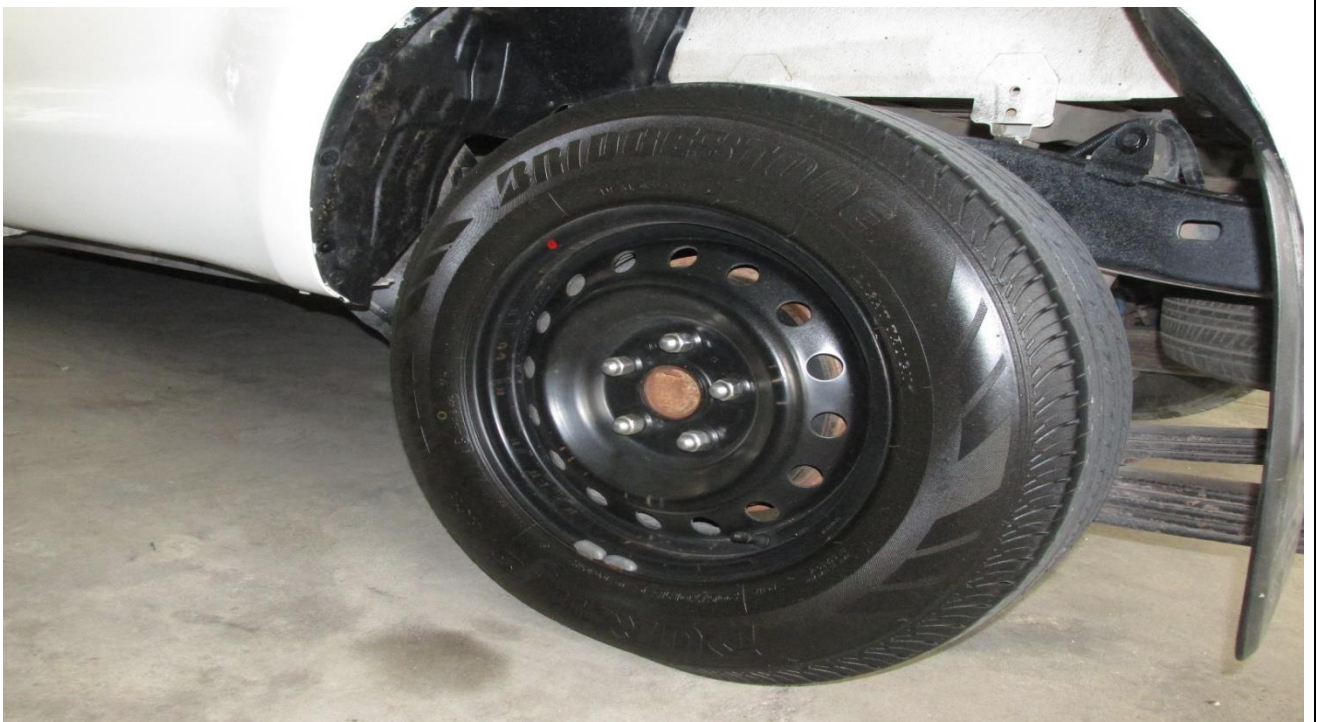
### ภาพโดยรวมของยาง ล้อ และ เบรค - Tyres, Wheels & Brakes Visual Details:

สภาพยางรถยนต์, เดือน/ปี ผลิต Tyres Appearance, Year	ปียางผลิต 2214 ยางสภาพพอใช้ ควรเปลี่ยนยางใหม่

ยางอะไหล่ และล้อ Spare Tyre & Rim	มีประจำรถ
 	ก้ามเบรค และท่อน้ำมัน Brake Hose Callipers & Pipes	สภาพปกติไม่พบการรั่วซึม
 	ผ้าเบรค (หน้า/หลัง) Brake Pads (Front/Rear)	สภาพดีตามอายุการใช้งาน
 	จานเบรค Brake Discs (Front/Rear)	ควรเจียจานเบรคครั้งต่อไปที่เปลี่ยนผ้าเบรค
 	ดรัมเบรคล้อหลัง Brakes and Drums any No Leakage	สภาพดีตามอายุการใช้งาน
 	การทำงานของเบรคมือ Park Brake function	ระยะการทำงานปกติ
 	คำแนะนำอื่นๆ Other	N/A
