1023/0140-2

Toyota Hilux Revo SMARTCAB 2.4 Prerunner J Plus

12 พ.ค. 2023

Vehicle Inspection Report สรุปผลการตรวจสภาพรถ (Inspection Summary)

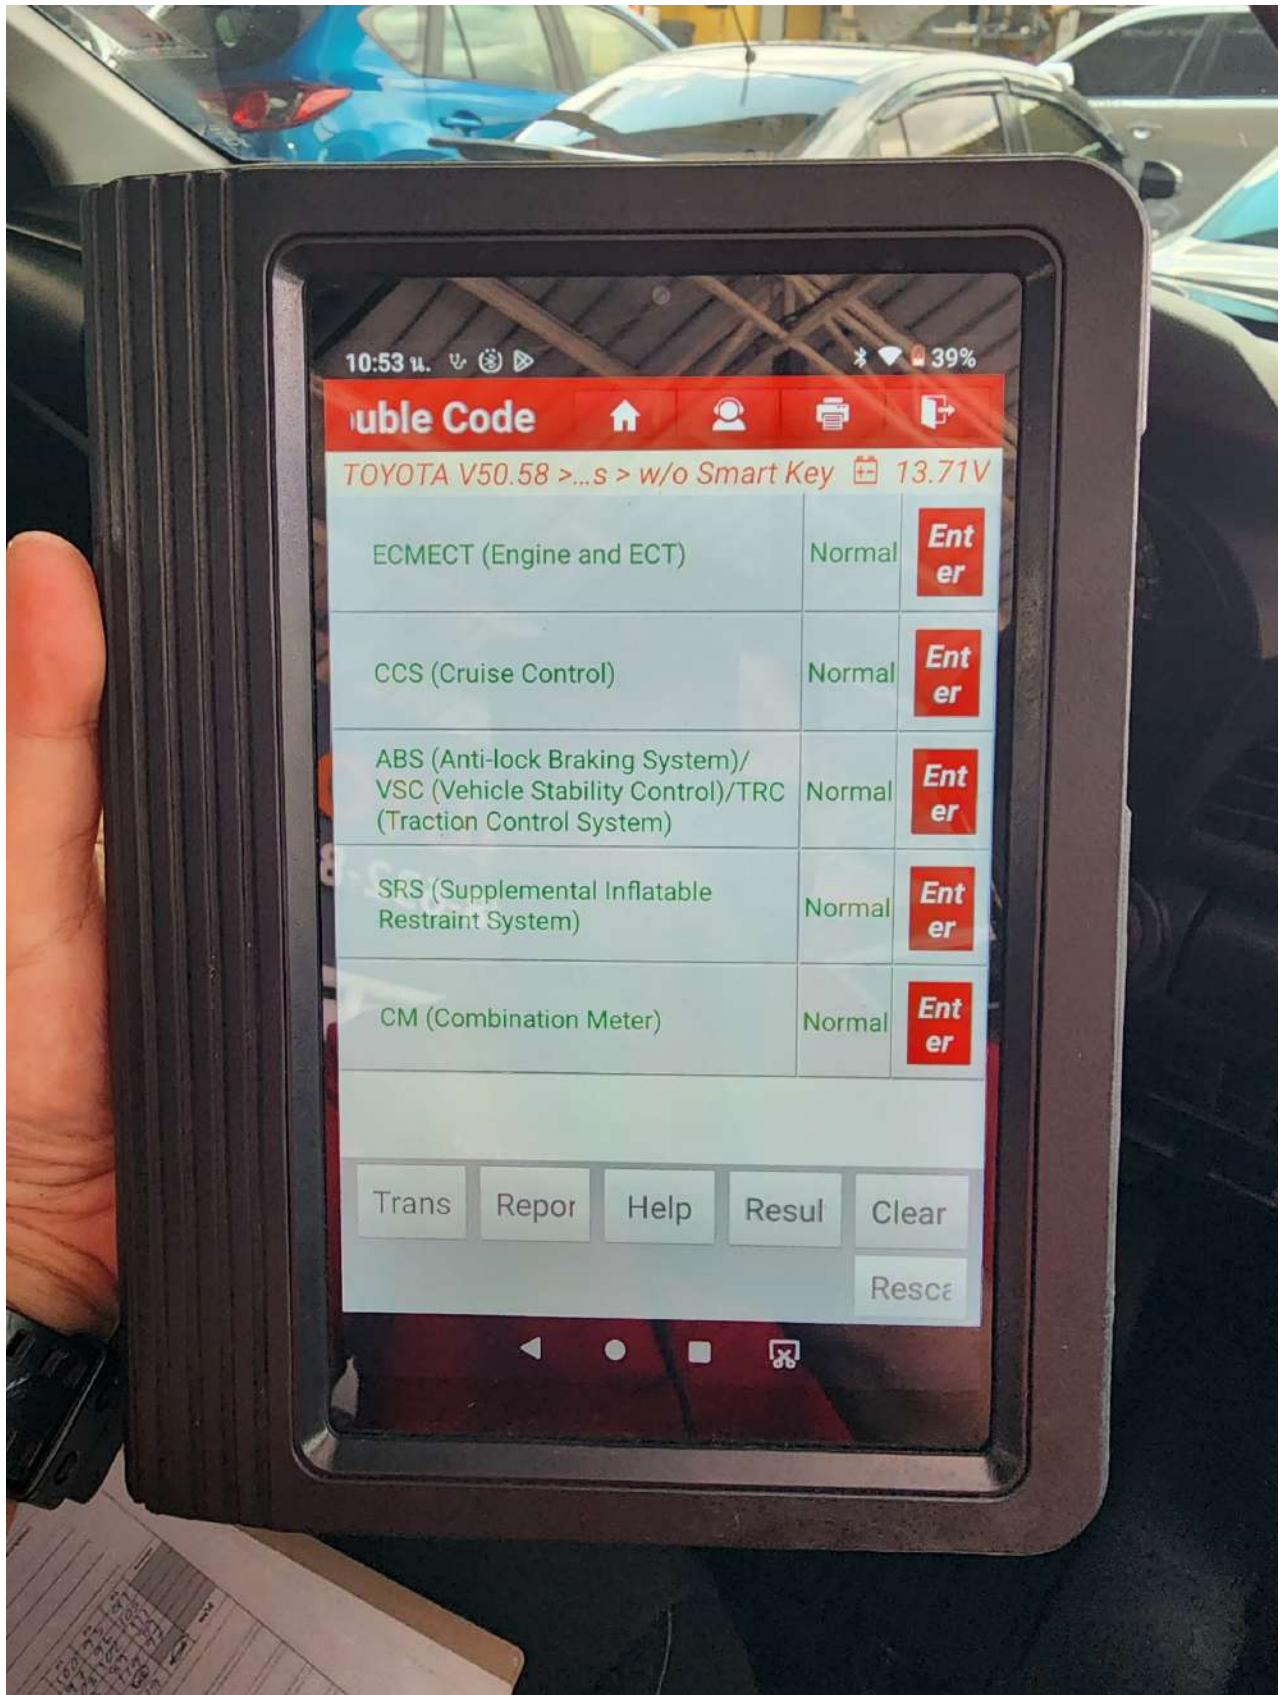
ภาพ OBD

รายการตรวจ 6 รายการ	สถานะ
1.1 ไม่เคยเกิดอุบัติเหตุรุนแรงจนทำให้โครงสร้างรถมีปัญหาความปลอดภัย No Evidence of Major or Hail Damage	ดี (Good)
1.2 ไม่มีการตัดต่อ ตัดแปลง คัชชี และ โครงสร้างรถ No chassis and cab structure modified	ดี (Good)
1.3 ไม่เคยประสบภัยจมน้ำ No Evidence of Flood	ดี (Good)
1.4 ไม่เคยประสบภัยอัคคีภัย No Evidence of Fire	ดี (Good)
1.5 การวินิจฉัยผ่านทาง OBD On-Board Diagnostics (OBD)	ดี (Good)
1.6 สภาพรถโดยรวม Overall Appearance	ดี (Good)
