Vehicle Inspection Report

สรุปผลการตรวจสอบ (Inspection Summary)

ยี่ห้อ/รุ่น (Brand/Model): TOYOTA VELLFIRE	วันที่ตรวจสอบรถยนต์ (Date of Inspection): 29-09-63
หมายเลขตัวถัง (VIN): ANH20-8012652	เลขคำขอบริการ (Job No.): I020/0040-10
หมายเลขเครื่องยนต์ (Engine No.): 2AZ-F 198006	Vehicle Picture:  
ปีที่ผลิต (Build Date): 2008	
สีรถ (Color): เทา	
ระยะการใช้งาน(Mileage): 198,241 กม.	
หมายเลขทะเบียน (No. Plate): 8 กท 6346 กทม.	
วันครบกำหนดชำระภาษี (Registration Expiry): 07 พ.ค. 64	
ชื่อลูกค้า (Customer Name): BIG CAR1	
ที่อยู่(Address): ถนนกาญจนาภิเษก	
โทรศัพท์ (Tel): 084-916-7777	
สถานที่ตรวจสอบรถ (Inspection Place): BIG CAR1

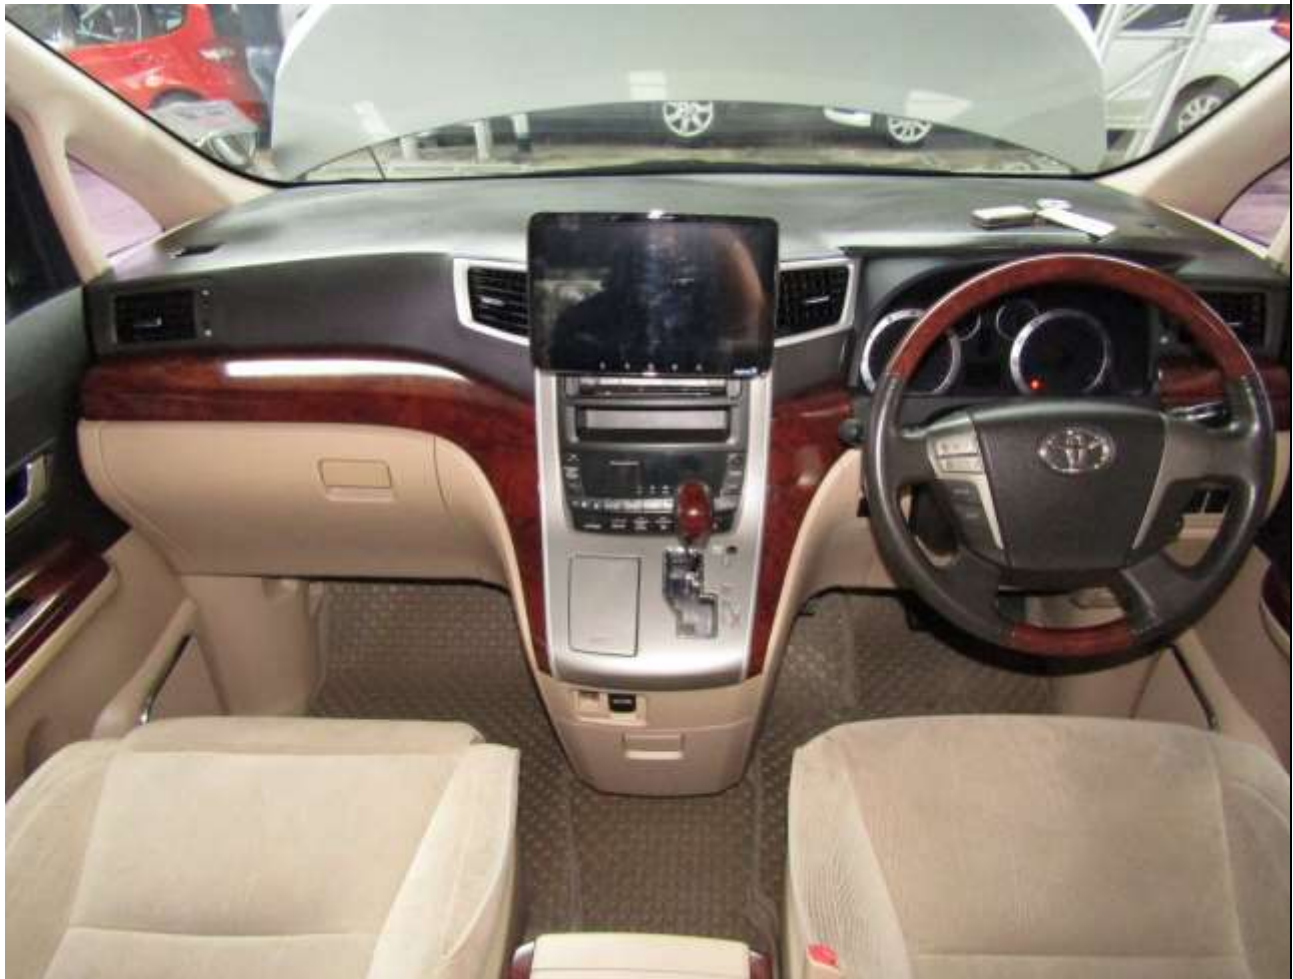
ภาพภายในด้านหน้า หลัง และ จุดบกพร่อง - Interior Visual Details (Front, Rear and/or Defect):

ที่นั่ง สภาพ Seat Appearance	สภาพดีตามอายุการใช้งาน
 	การทำงาน การปรับ และการล็อก เบาะ Seat Adjust functional	ทำงานได้ดี
 	สภาพ รางได้เบาะ Seat slide adjust rail	สภาพดีตามอายุการใช้งาน
 	เข็มขัดนิรภัย Seat Belts	สภาพดีตามอายุการใช้งาน

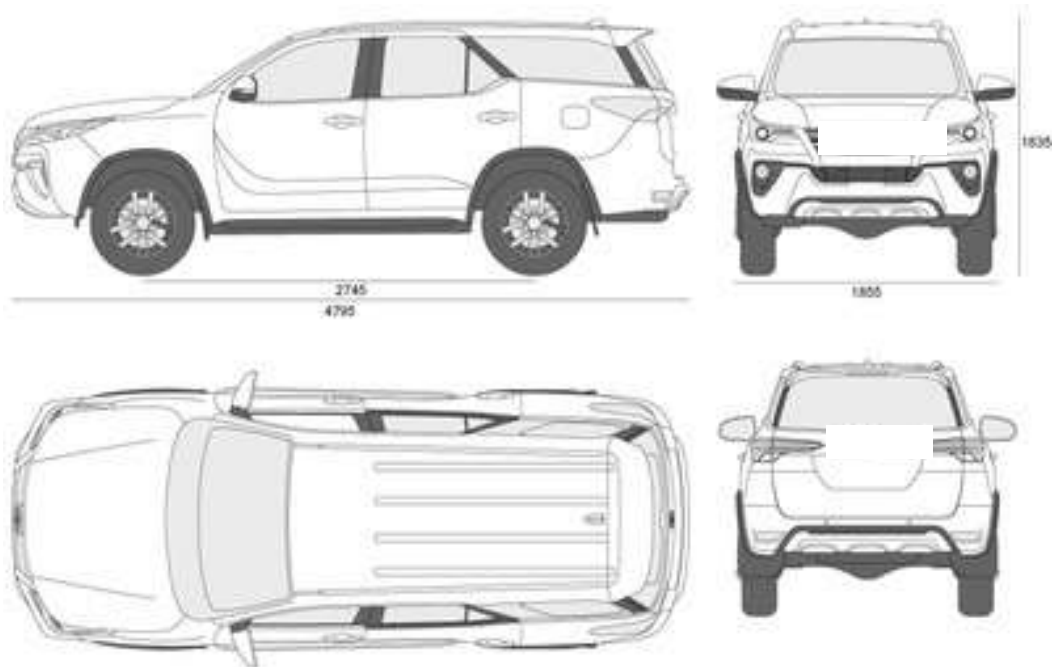
ความหนาสีรถ SUV, MPV - Paint Thickness on SUV, MPV vehicle:

ชิ้นส่วนยานยนต์ (Car Part)	ความหนาสี Paint Thickness (µm)			
	P1	P2	P3	Average
Front Wing (RH)	84	91	101	92
Front Wing (LH)	158	175	173	169
Front Door (RH)	128	138	130	132
Front Door (LH)	105	108	108	107
Rear Door (RH)	133	135	137	135
Rear Door (LH)	178	183	168	176

ชิ้นส่วนยานยนต์ (Car Part)	ความหนาสี Paint Thickness (µm)			
	P1	P2	P3	Average
Rear Wing (RH)	157	158	144	153
Rear Wing (LH)	442	418	424	428
Front Bumper				
Rear Bumper				
Bonnet	224	209	221	218
Roof	98	71	101	90
Boot/Tail Gate	127	141	143	137
