I024/0348-43

Suzuki Ciaz 1.2 GA

Aug 27, 2024

Vehicle Inspection Report

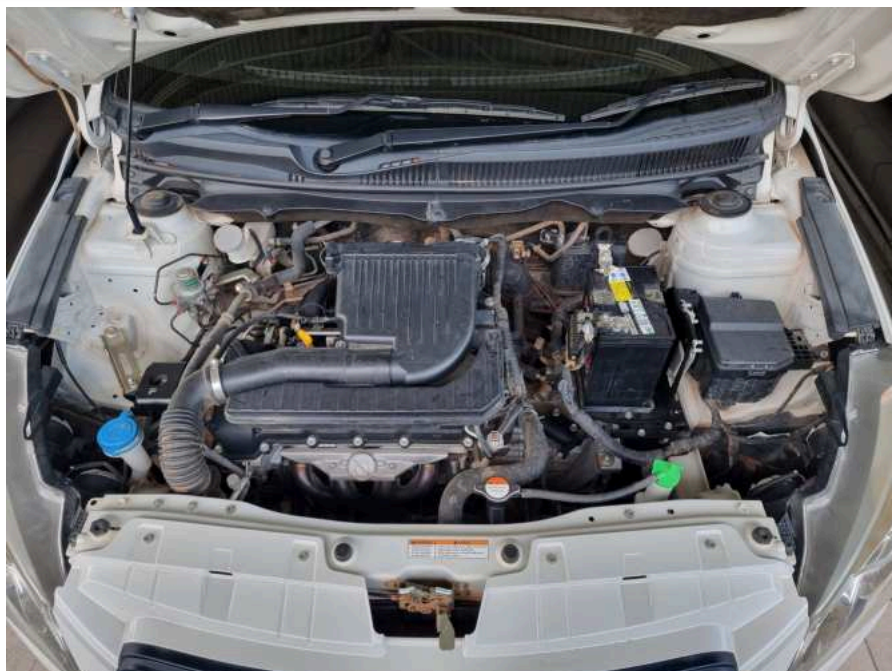
ภาพห้องเครื่อง

4.1 เครื่องยนต์ไม่พบการรั่วซึม No any leak on engine

4.10 การรั่วไหลของน้ำมัน Fluid Leaks

Voltage	12.2	V
Rating	240	CCA
Current	269	CCA
Internal resistance	10.07	mΩ
State of Charge	40	%
State of Health	100	%
Status	GREAT

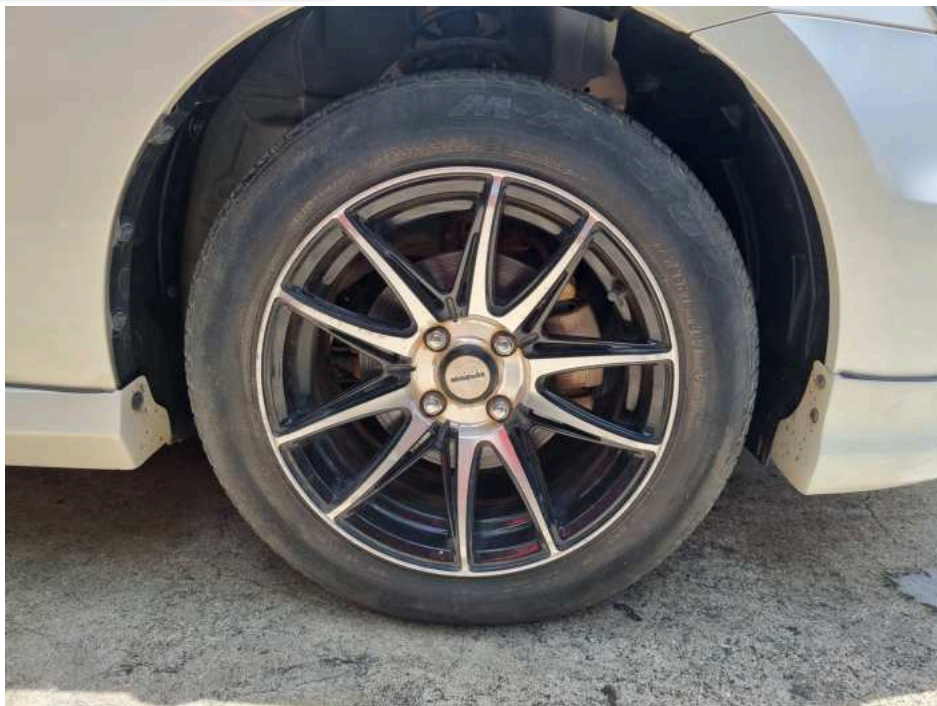
ขอบยาง ล้อ

รายการตรวจ 8 รายการ	สถานะ
5.1 สภาพยางรถยนต์, สัปดาห์/ปี ผลผลิต Tires Appearance, Year	พอใช้ (Fair)
5.2 สภาพล้อ, ฝาครอบล้อ Wheel Rims Appearance	ดี (Good)
5.3 ล้อและยางอะไหล่ Spare Tire & Rim	ดี (Good)
5.4 คาลิปเปอร์เบรก และท่อน้ำมัน Brake Hose Callipers & Pipes	ดี (Good)
5.5 ผ้าดิสเบรก (หน้า/หลัง) Brake Pads (Front/Rear)	ดี (Good)
5.6 จานดิสเบรก (หน้า/หลัง) Brake Discs (Front/Rear)	ดี (Good)
5.7 ทรัมเบรกล้อหลัง Brakes and Drums any No Leakage	ดี (Good)
5.8 การทำงานของเบรกมือ Park Brake function	ดี (Good)

01/19

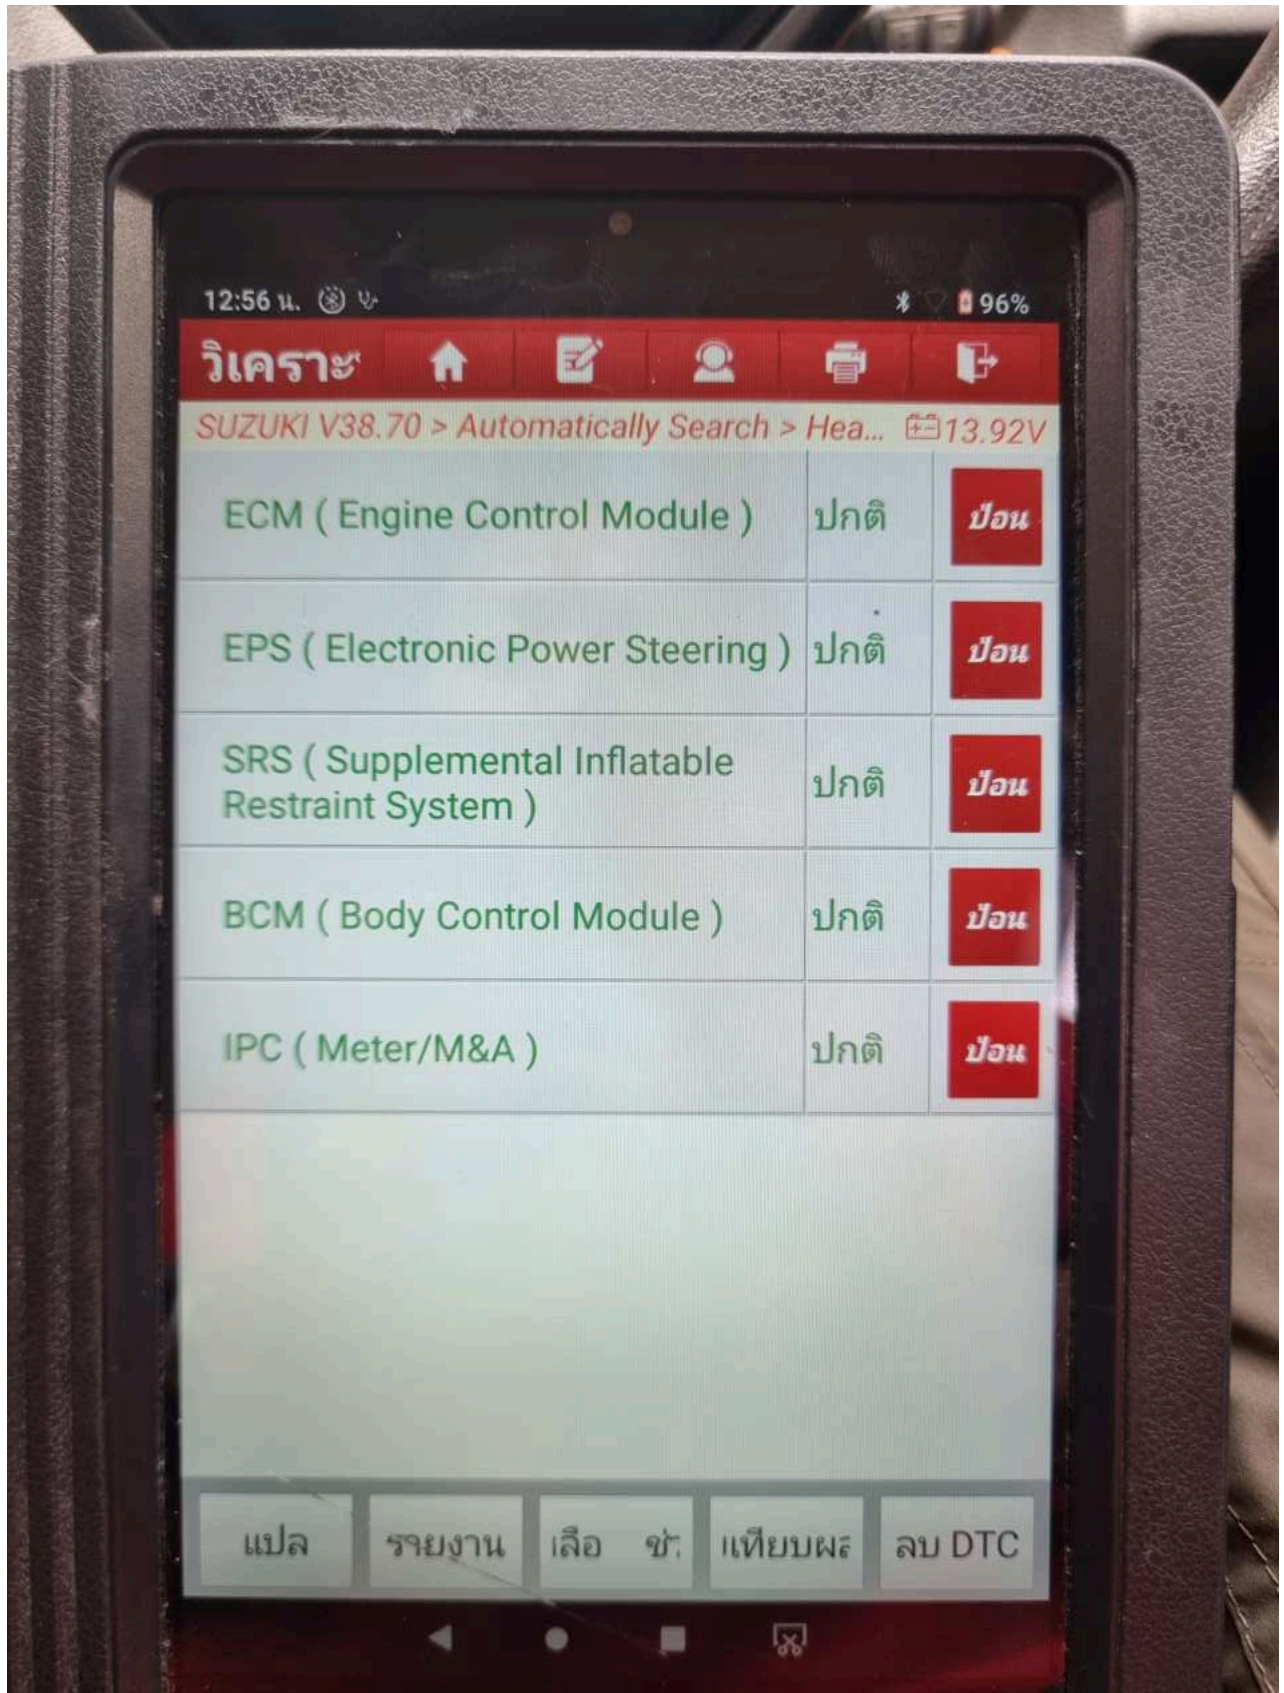
ภาพ OBD

2.17 ตรวจจับพฤติกรรมรถ, ความเร็ว และเครื่องยนต์
OBD II On-Board Diagnostics (OBD)

ดี (Good)
