1023/0188-69

Mercedes-Benz ML250 CDI 2.1 W166 4WD SUV

Oct 26, 2023

Vehicle Inspection Report สรุปผลการตรวจสภาพรถ (Inspection Summary)

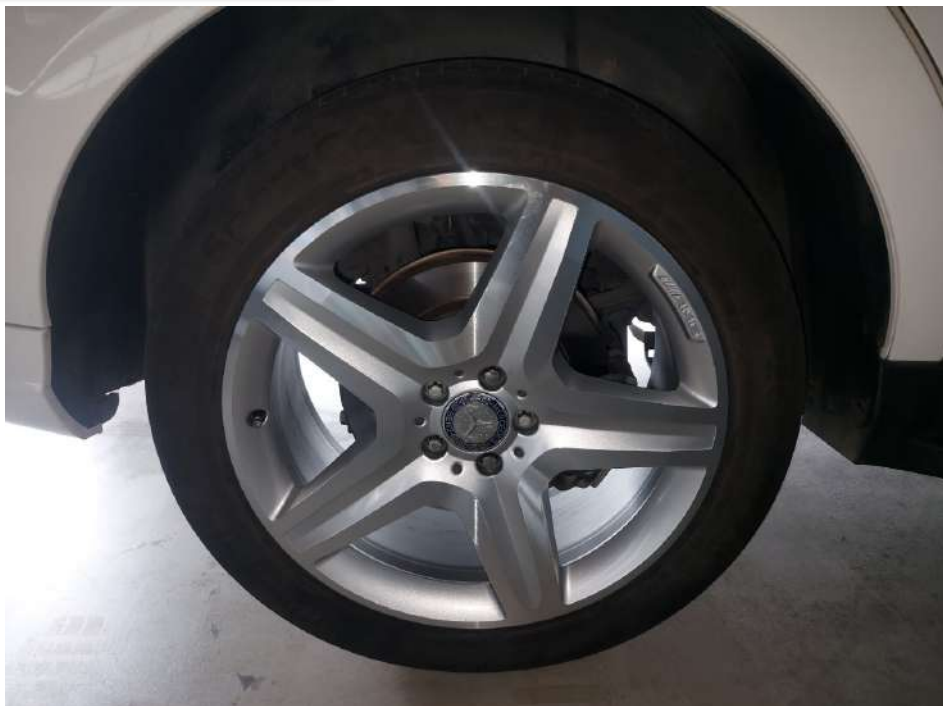
ขอบยาง ล้อ

32/22
