Vehicle Inspection Report สรุปผลการตรวจสภาพรถ (Inspection Summary)

1023/0013-4

Toyota Hilux Vigo 3.0 CHAMP DOUBLE CA...

16 ม.ค. 2023

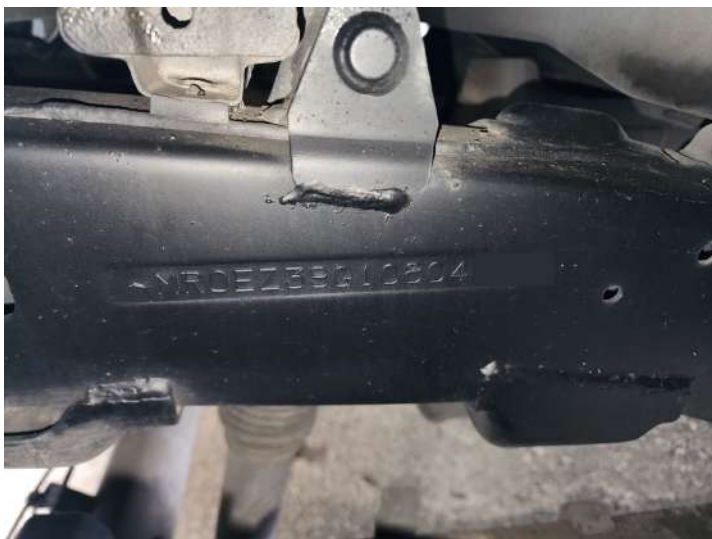
รูปเลขตัวถัง (VIN Picture):

- ✓ แผ่นเพลทเลขตัวถังมองเห็นได้ชัดเจน
- ✓ ชิ้นส่วนประกอบตัวถังรถ ผ่านการวัดค่าความหนาของสีแล้ว
- ✓ สีรถตรงตามเสาเอกสารจทะเบียน

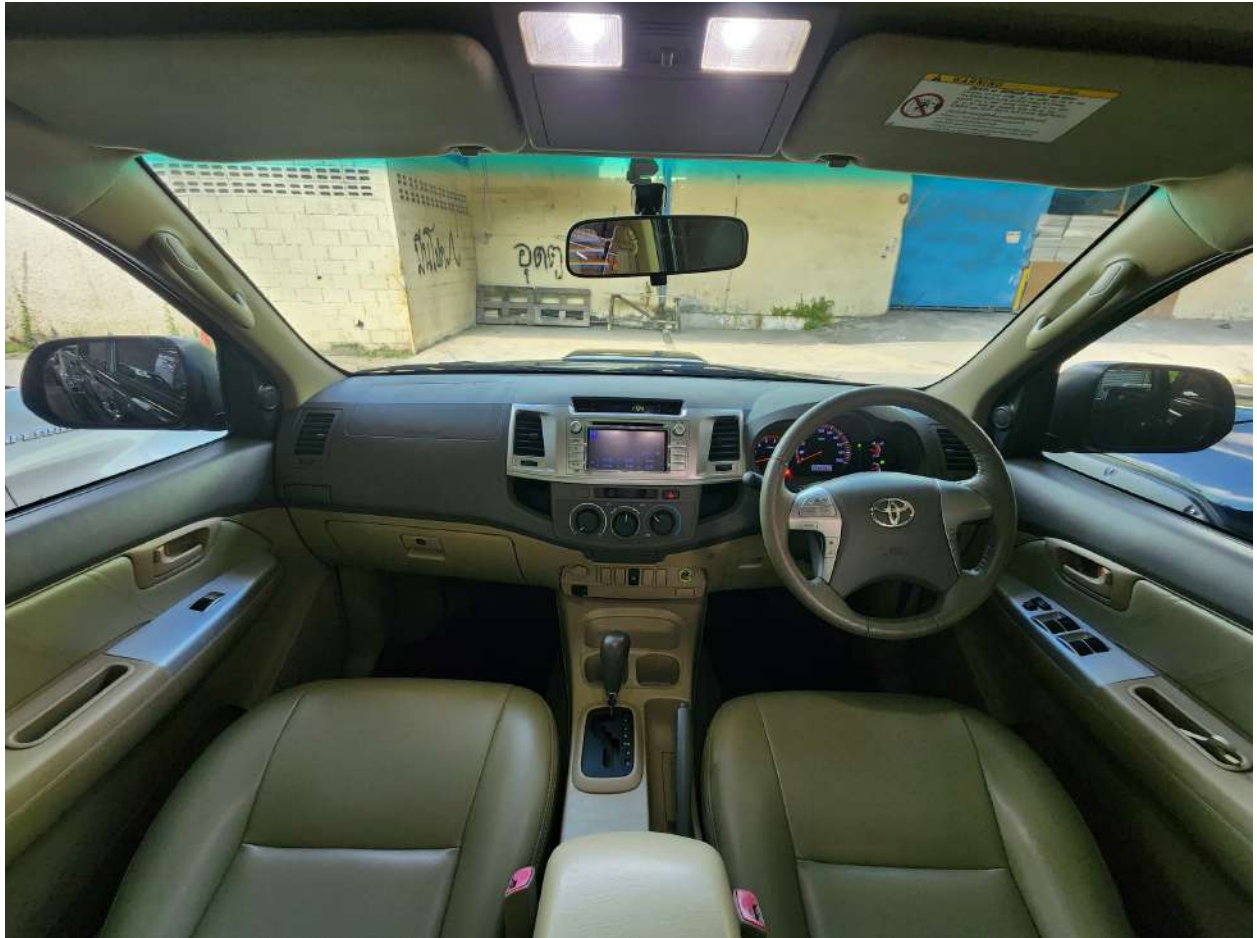
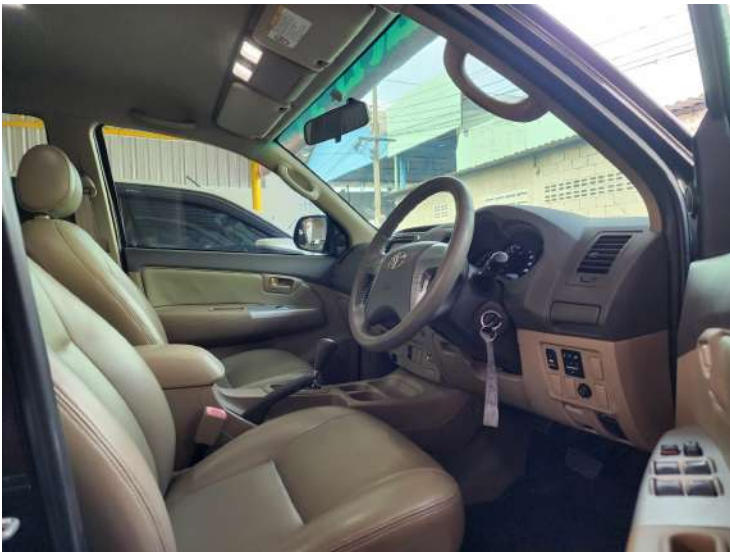
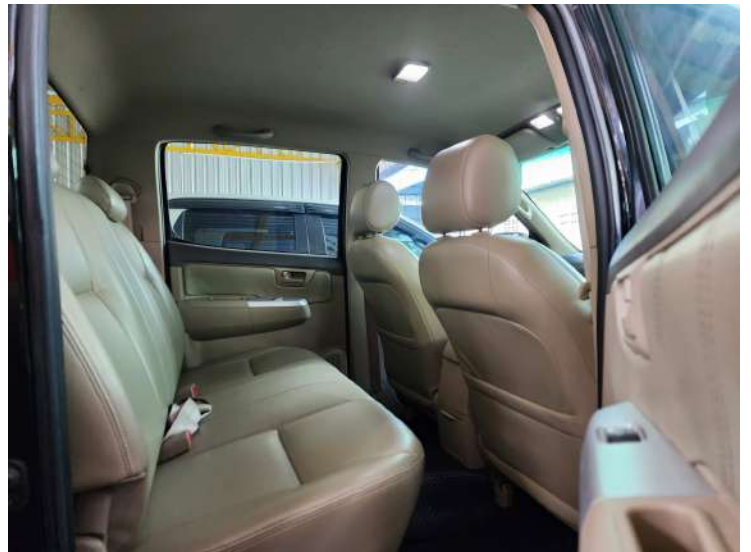
ภาพภายใน

ประเมินสภาพรวม: ผ่าน
อุปกรณ์หลัก/อุปกรณ์เสริมขณะขับชี้:

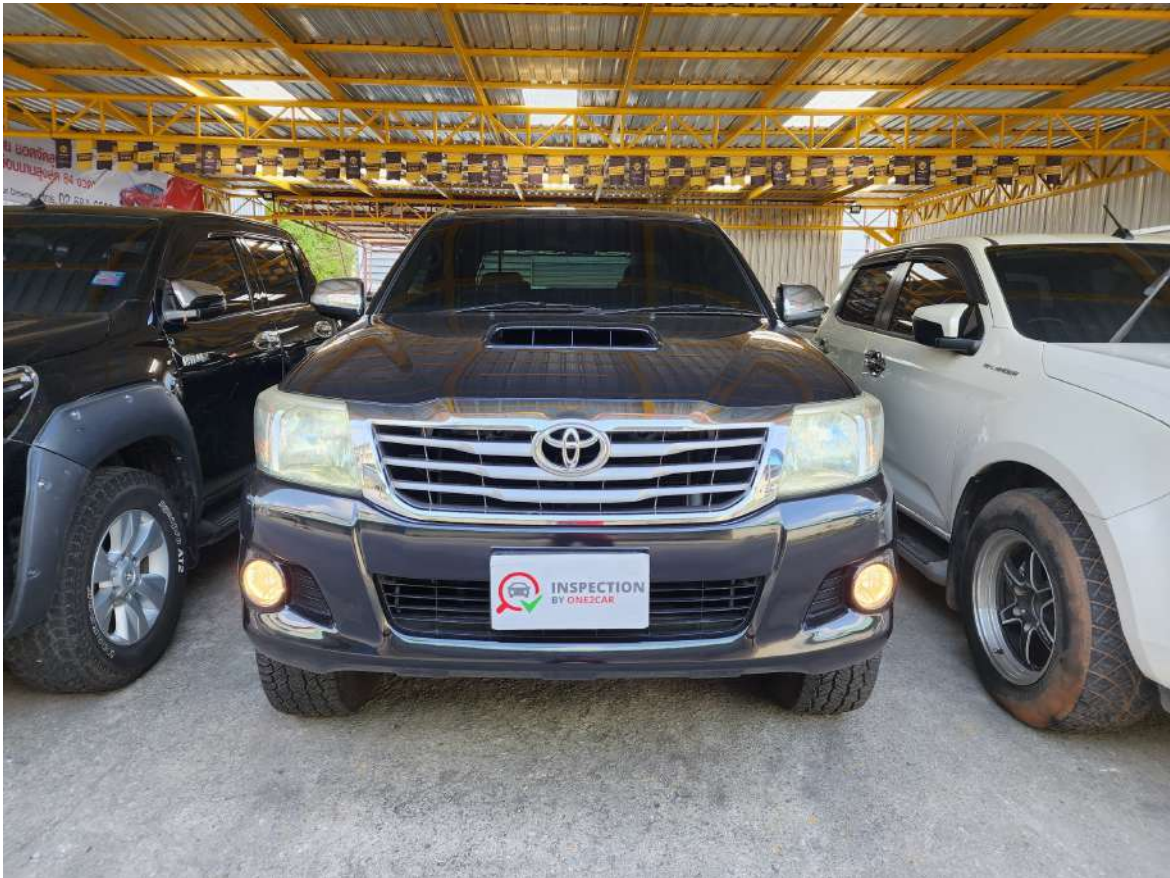
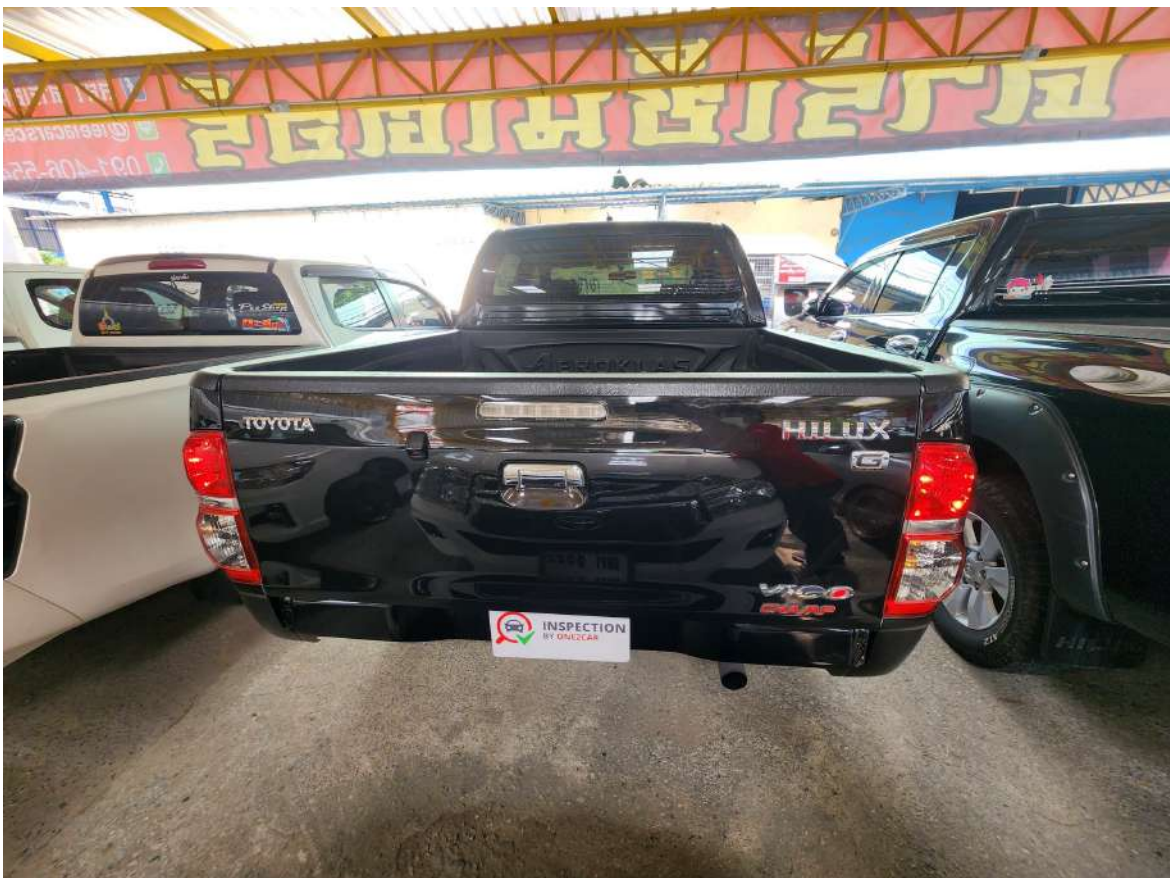
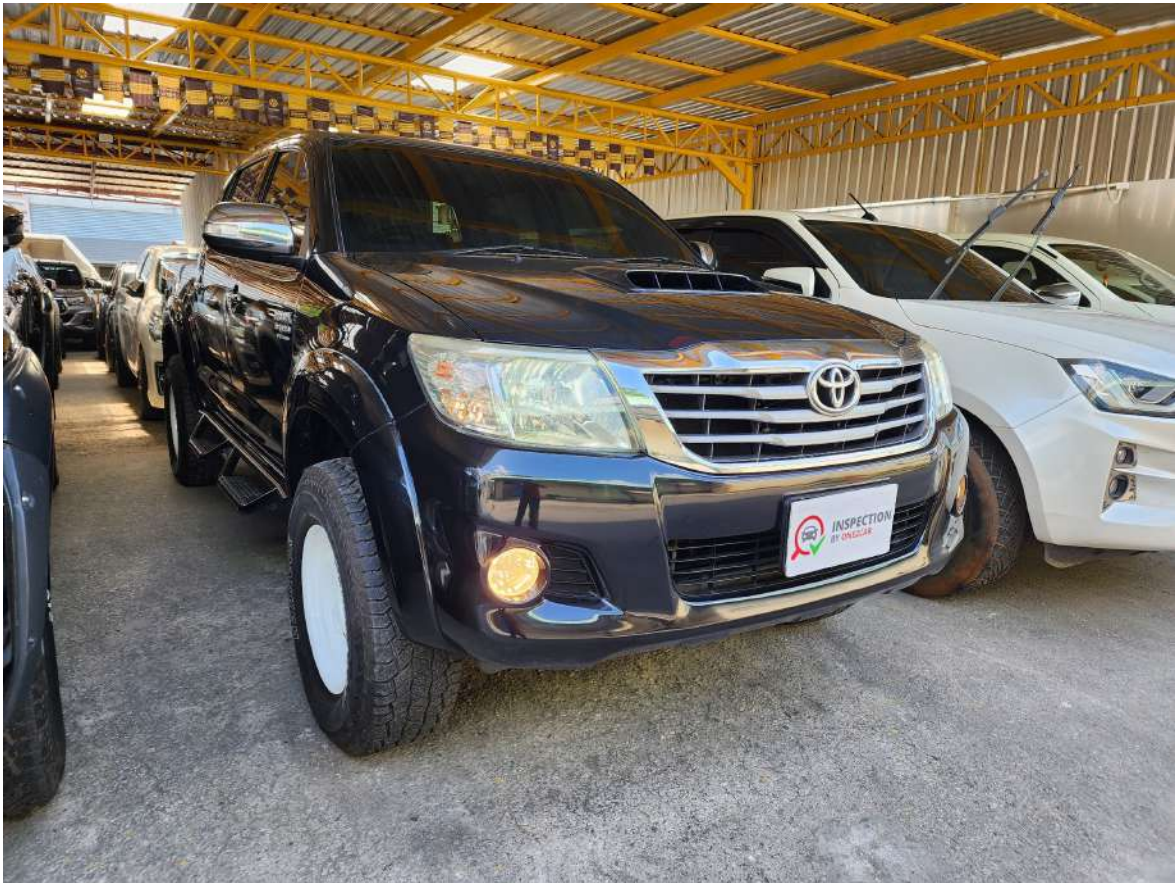
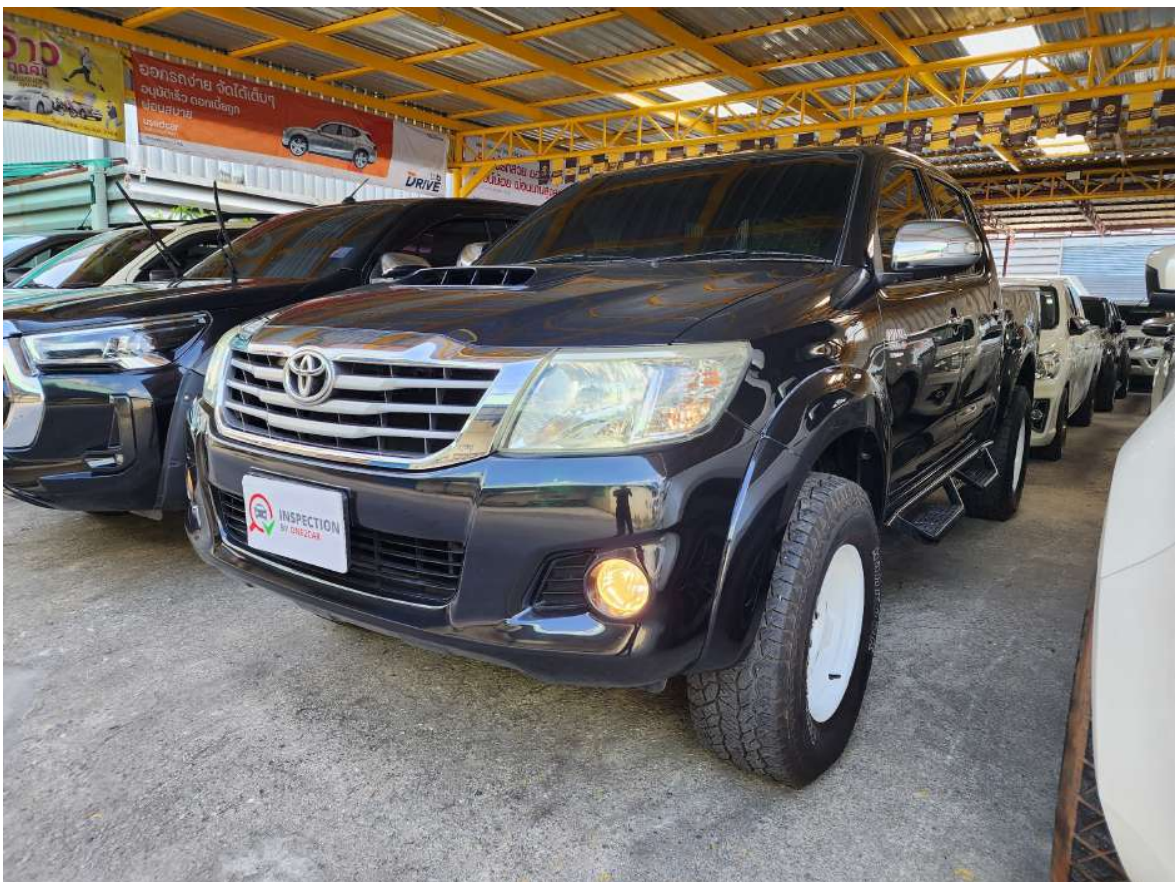
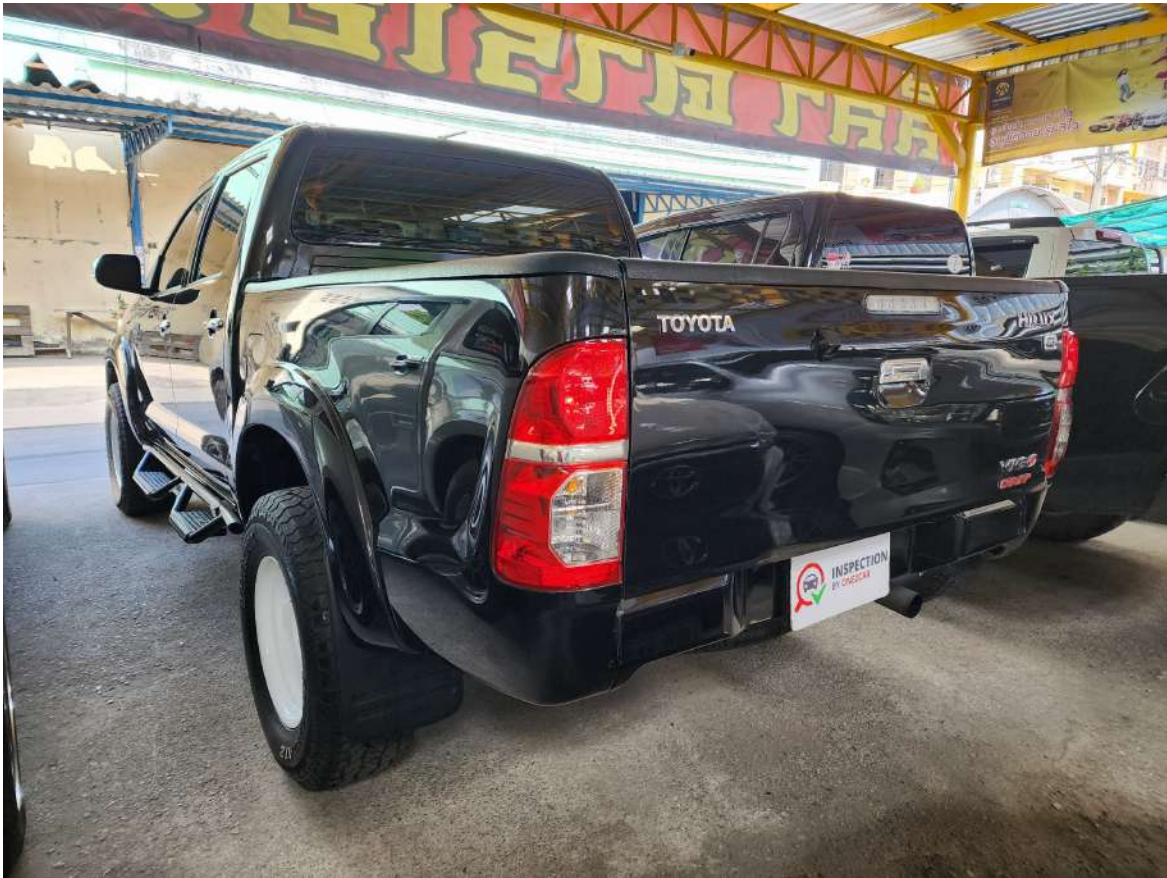
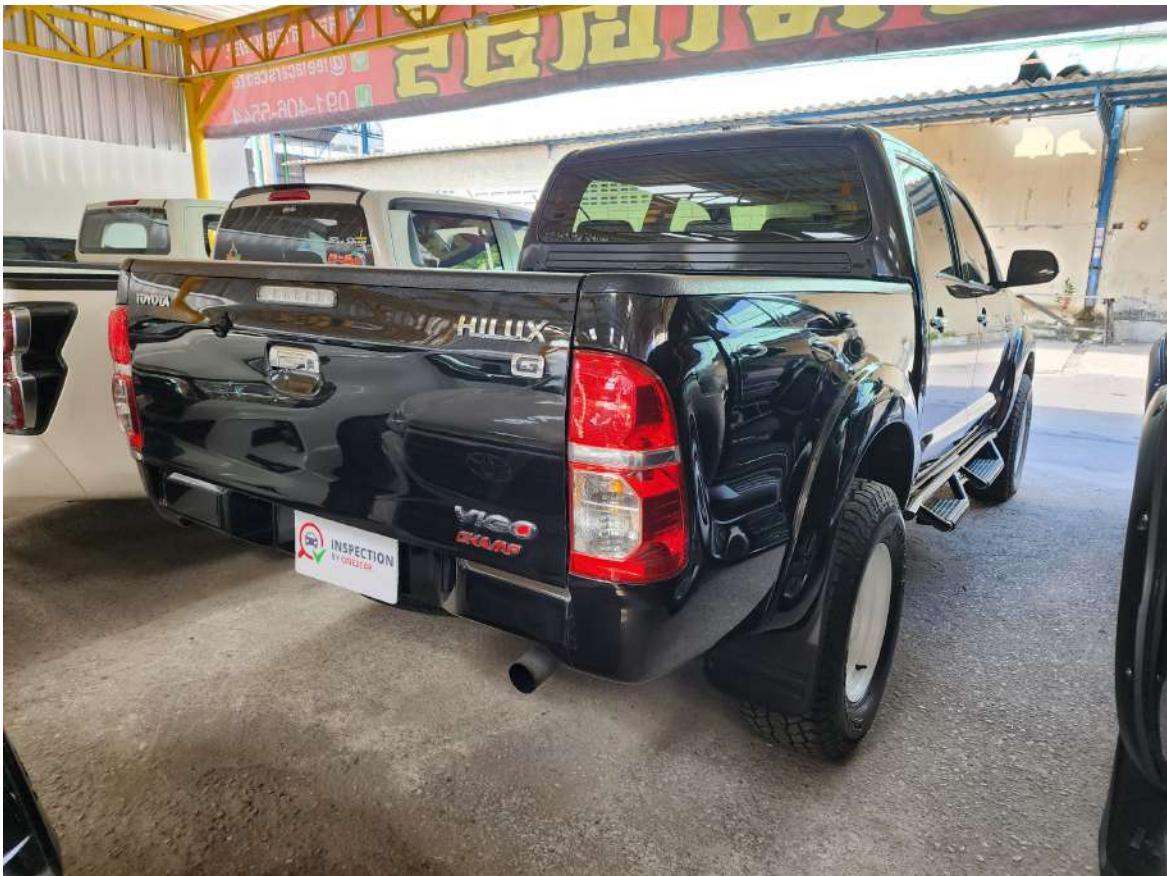
ภาพภายนอก

ประเมินสภาพรวม: ผ่าน
รายการที่รอการแก้ไข: ไม่พบรายการแก้ไข
ชิ้นส่วนประกอบตัวถังรถ

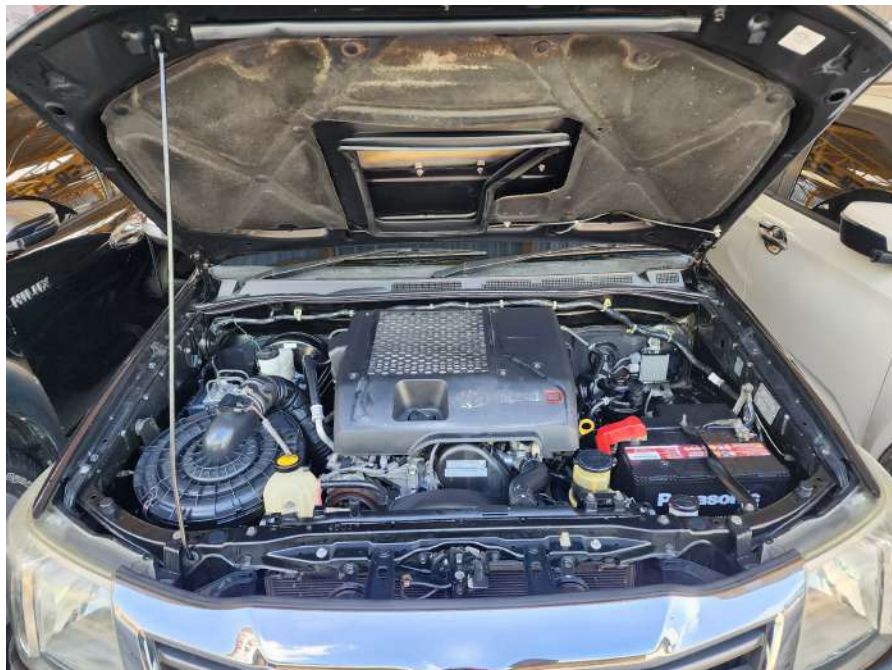
ภาพห้องเครื่อง

Voltage	13.29	V
Rating	650	CCA
Current	711	CCA
Internal resistance	3.8	mΩ
State of Charge	100	%
State of Health	100	%
Status	GREAT

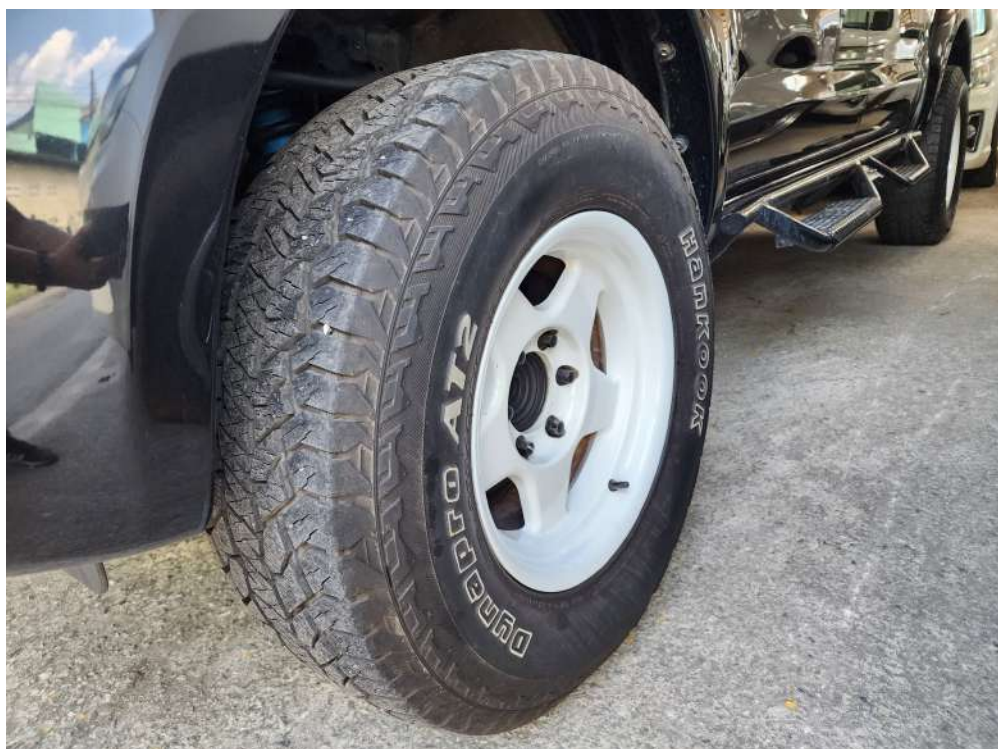
ขอบยาง ล้อ

10/22

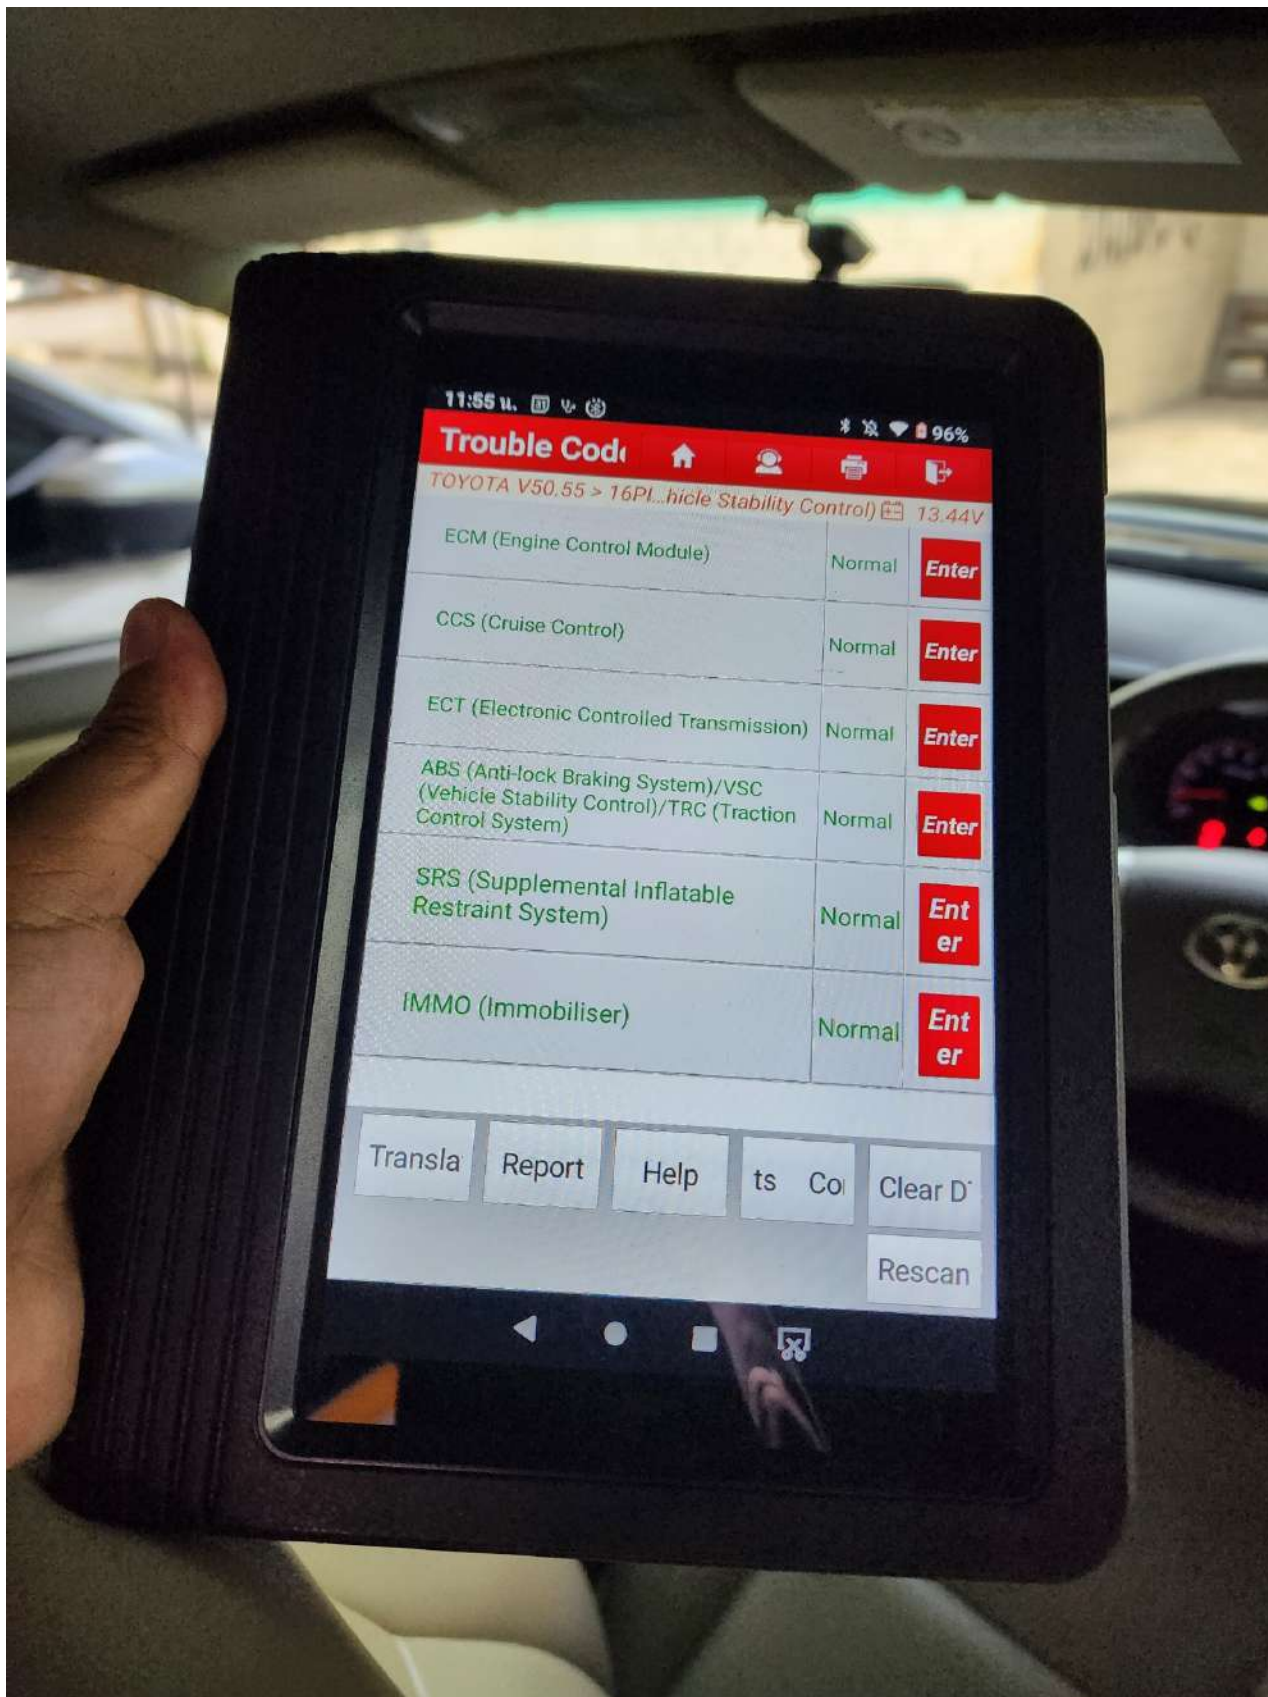
ภาพ OBD

2.17 การวินิจฉัยผ่านทาง OBD2 On-Board Diagnostics (OBD)
