Vehicle Inspection Report

สรุปผลการตรวจสอบ (Inspection Summary)

ยี่ห้อ/รุ่น (Brand/Model): NISSAN URVAN NV350 CNG 2.5 MT	วันที่ตรวจสอบรถยนต์ (Date of Inspection): 28-02-63
หมายเลขตัวถัง (VIN): JN1UB4E2670000900	เลขคำขอบริการ (Job No.): I020/0012-25
หมายเลขเครื่องยนต์ (Engine No.): QR25519316Q	Vehicle Picture:

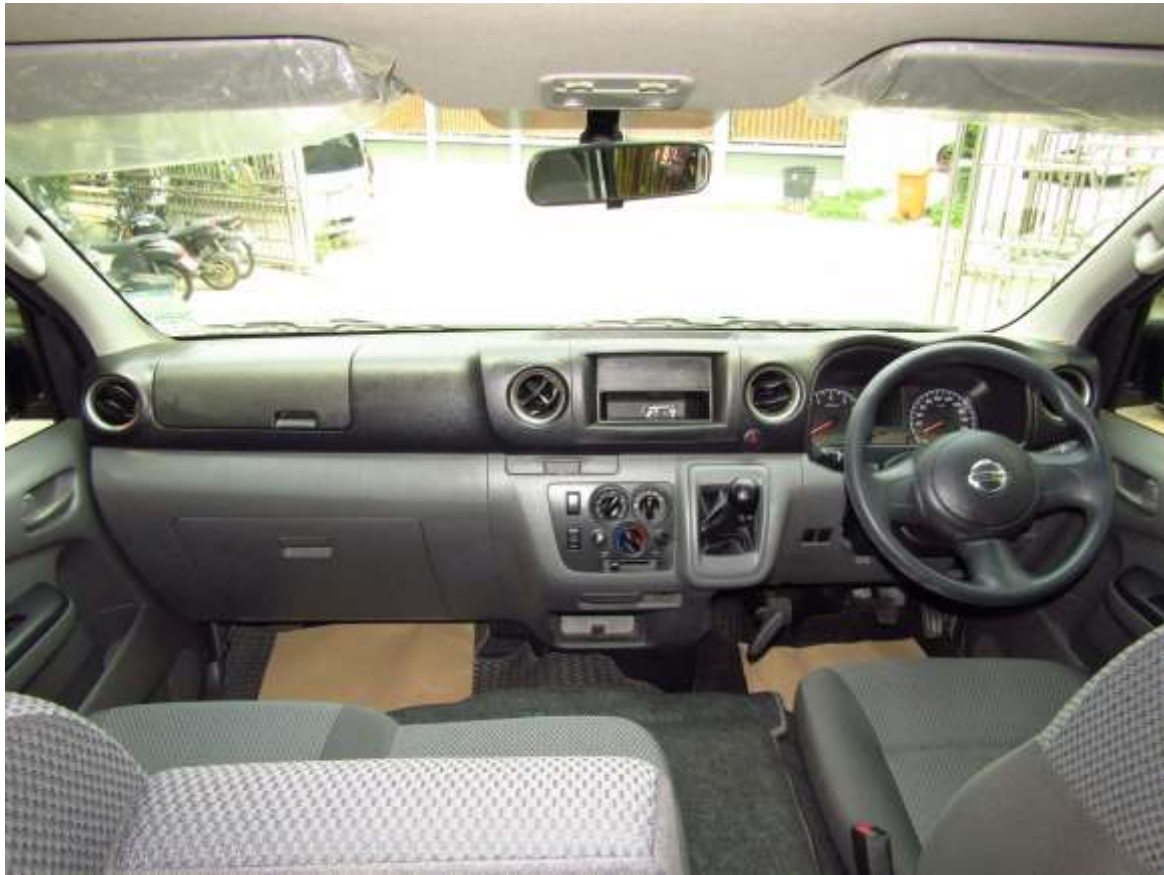
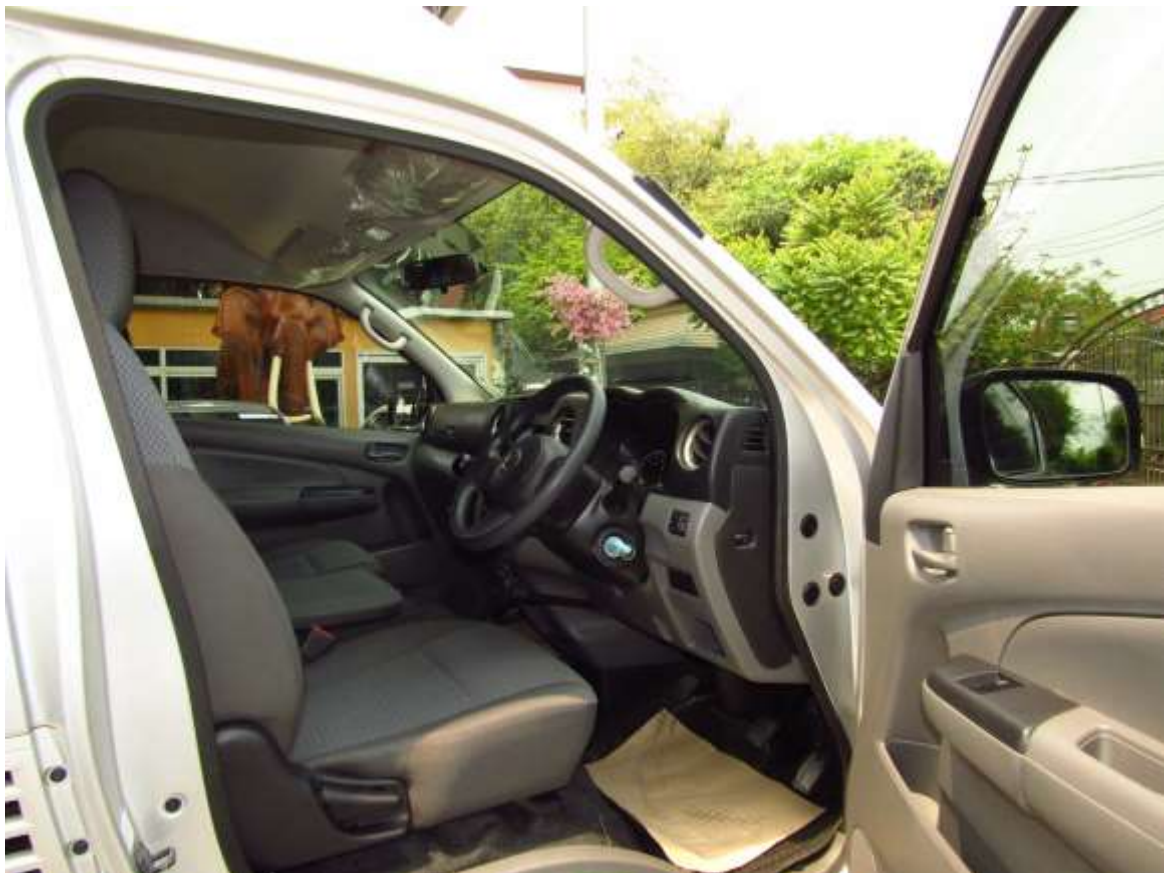
ภาพภายในด้านหน้า หลัง และ จุดบกพร่อง - Interior Visual Details (Front, Rear and/or Defect):

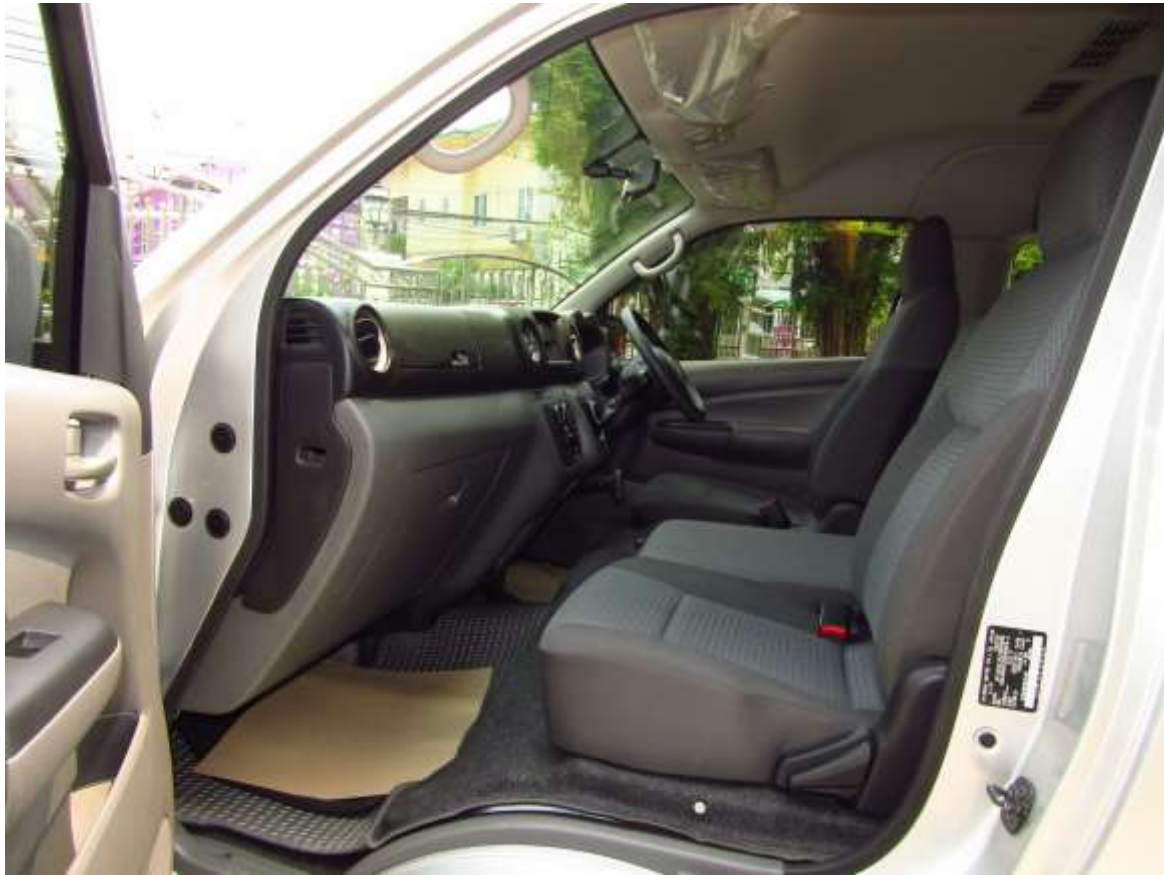
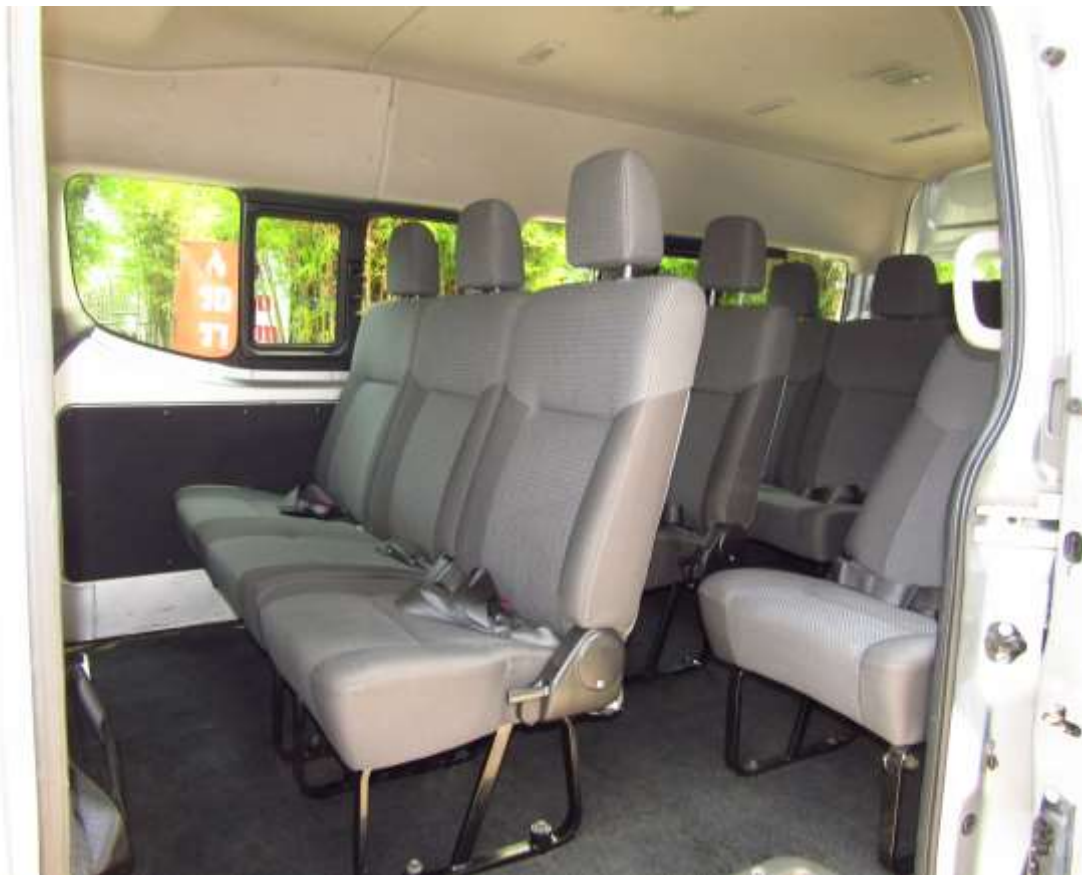
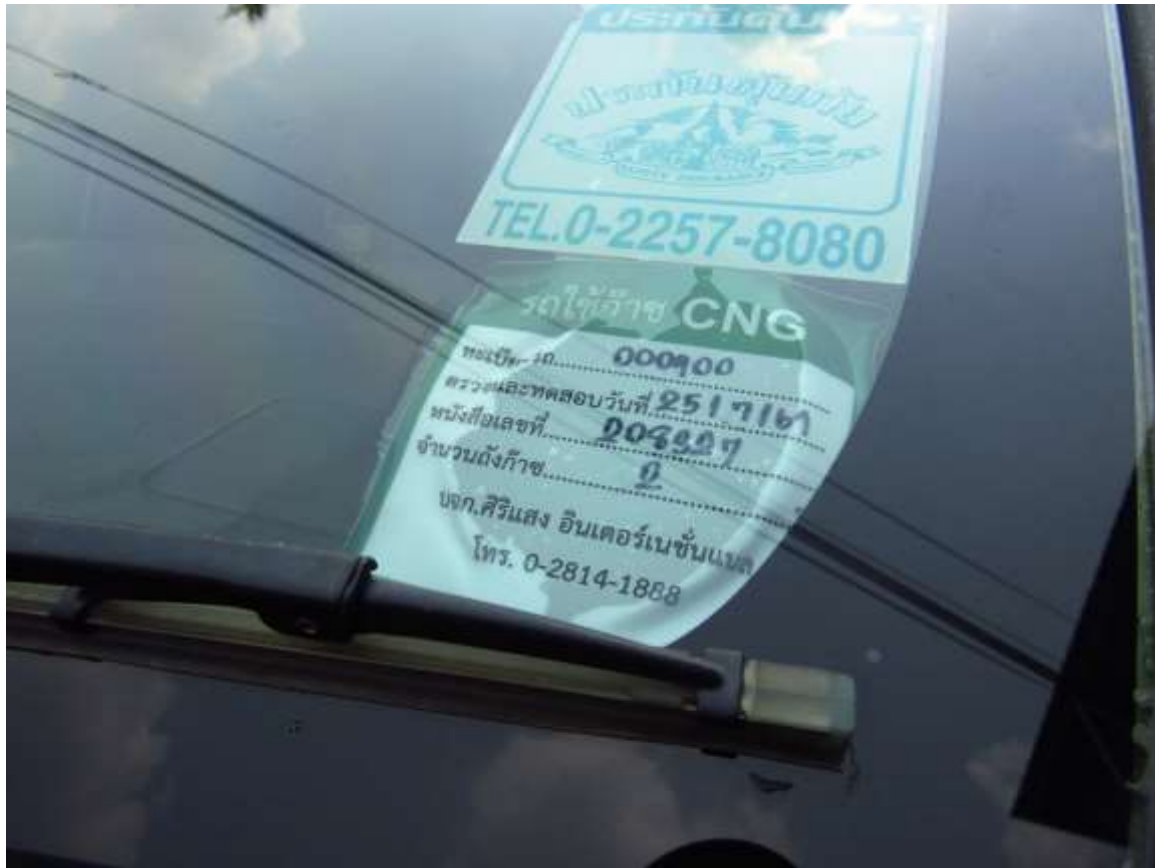
ภาพภายในด้านหน้า หลัง และ จุดบกพร่อง (ต่อ) - Interior Visual Details (Front, Rear and/or Defect) (Continued):

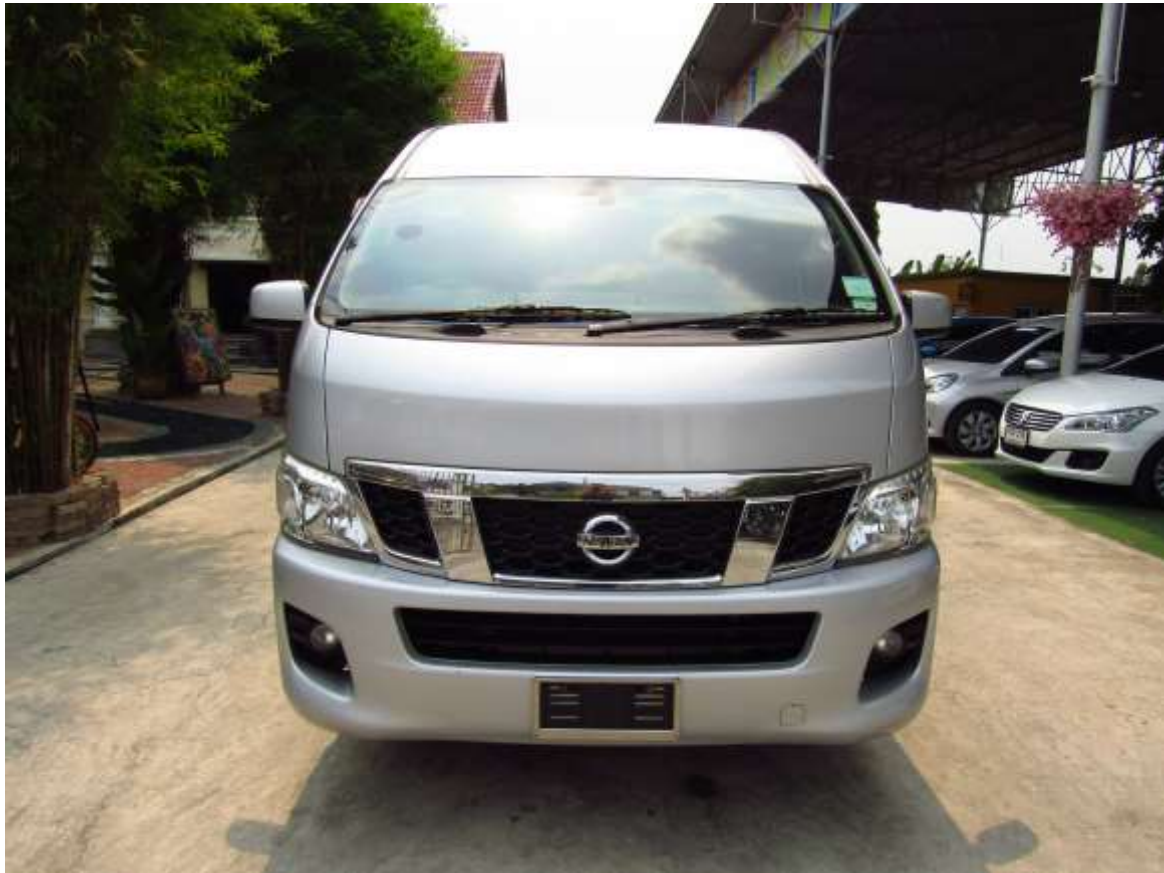
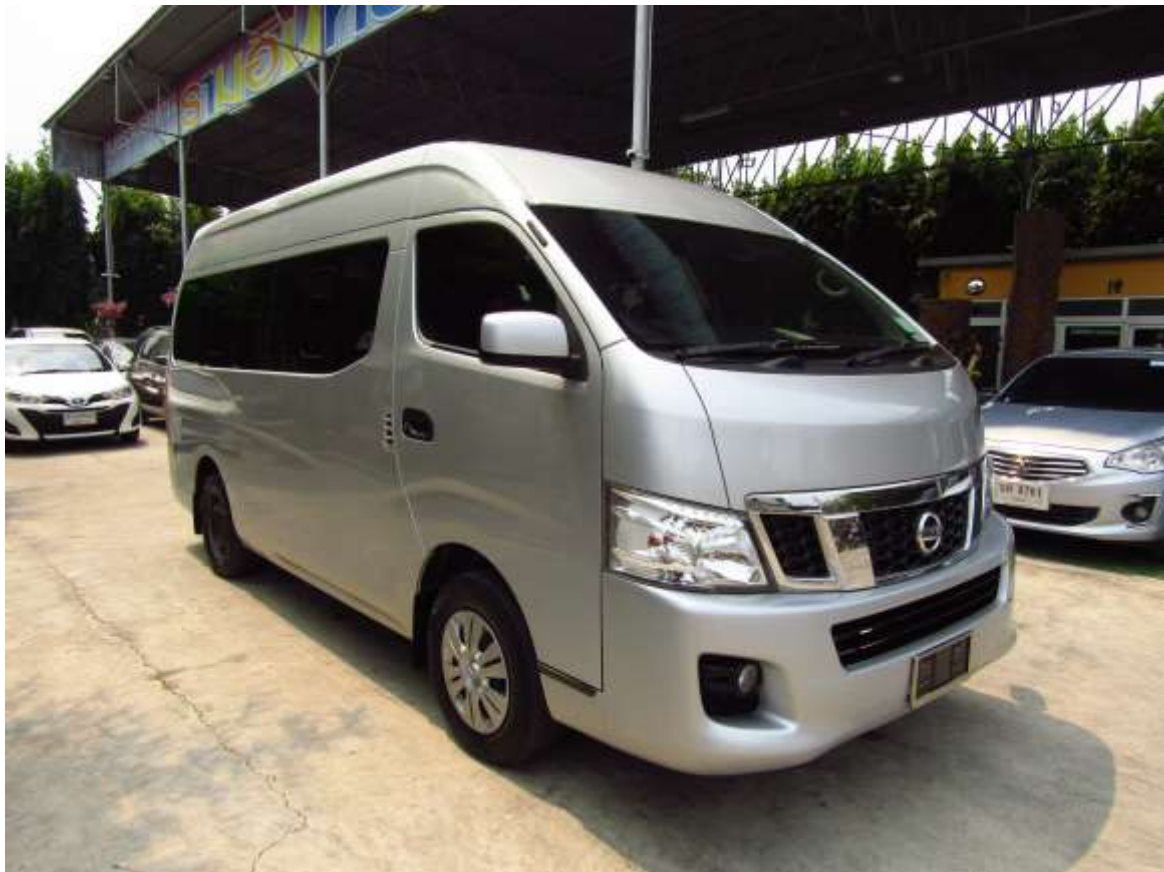
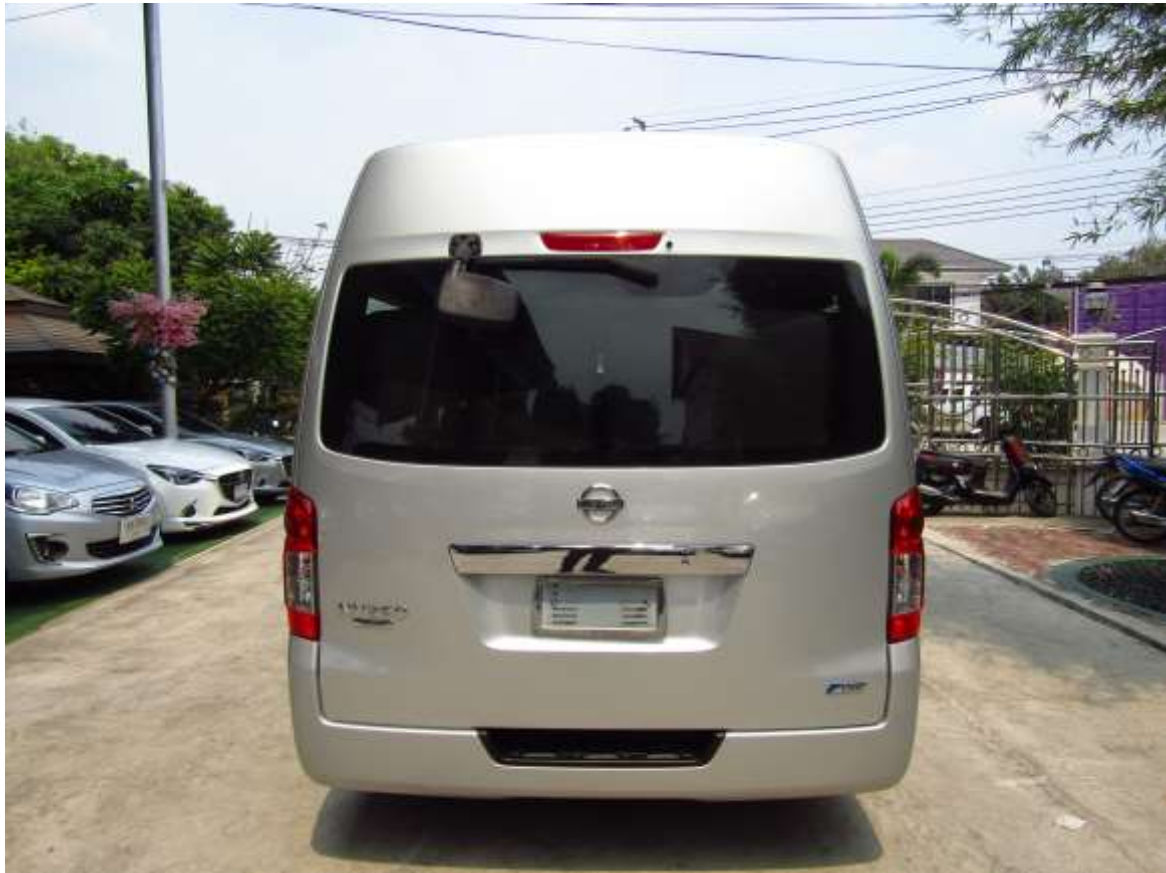
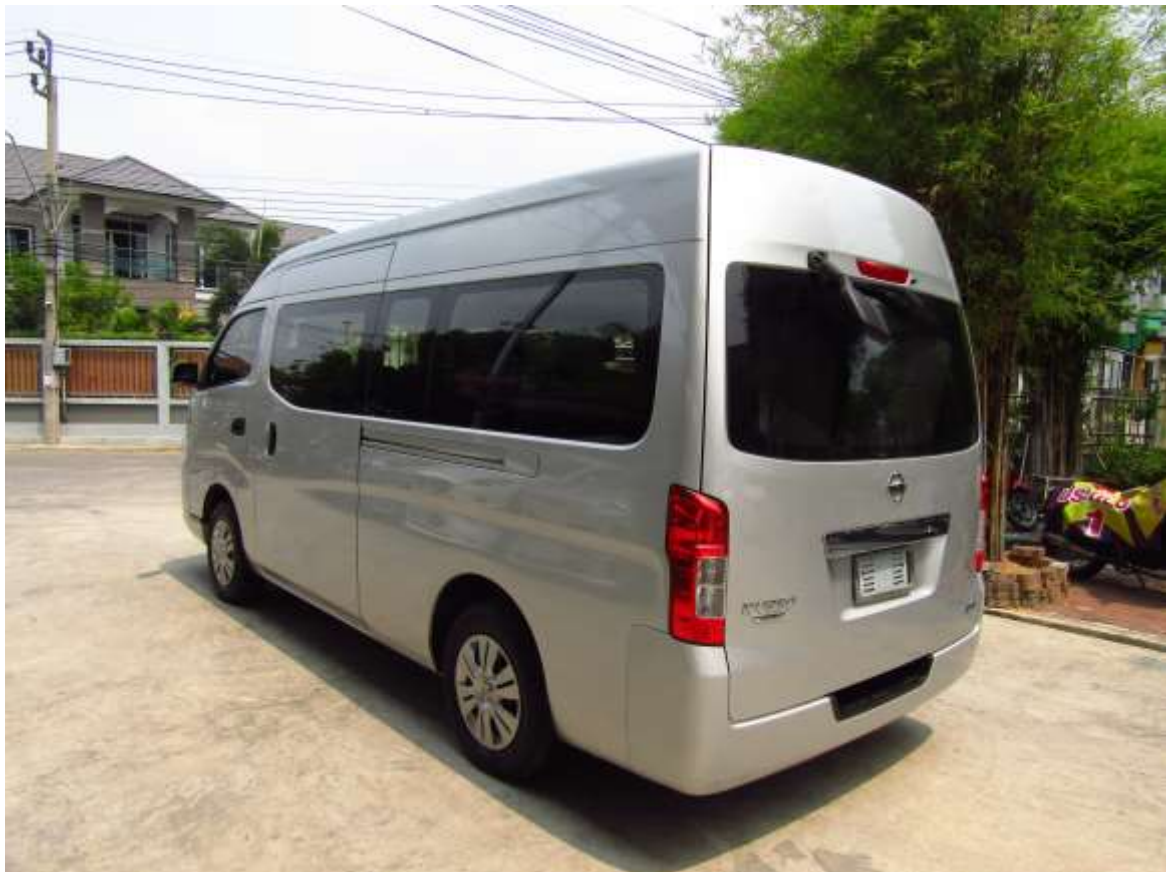
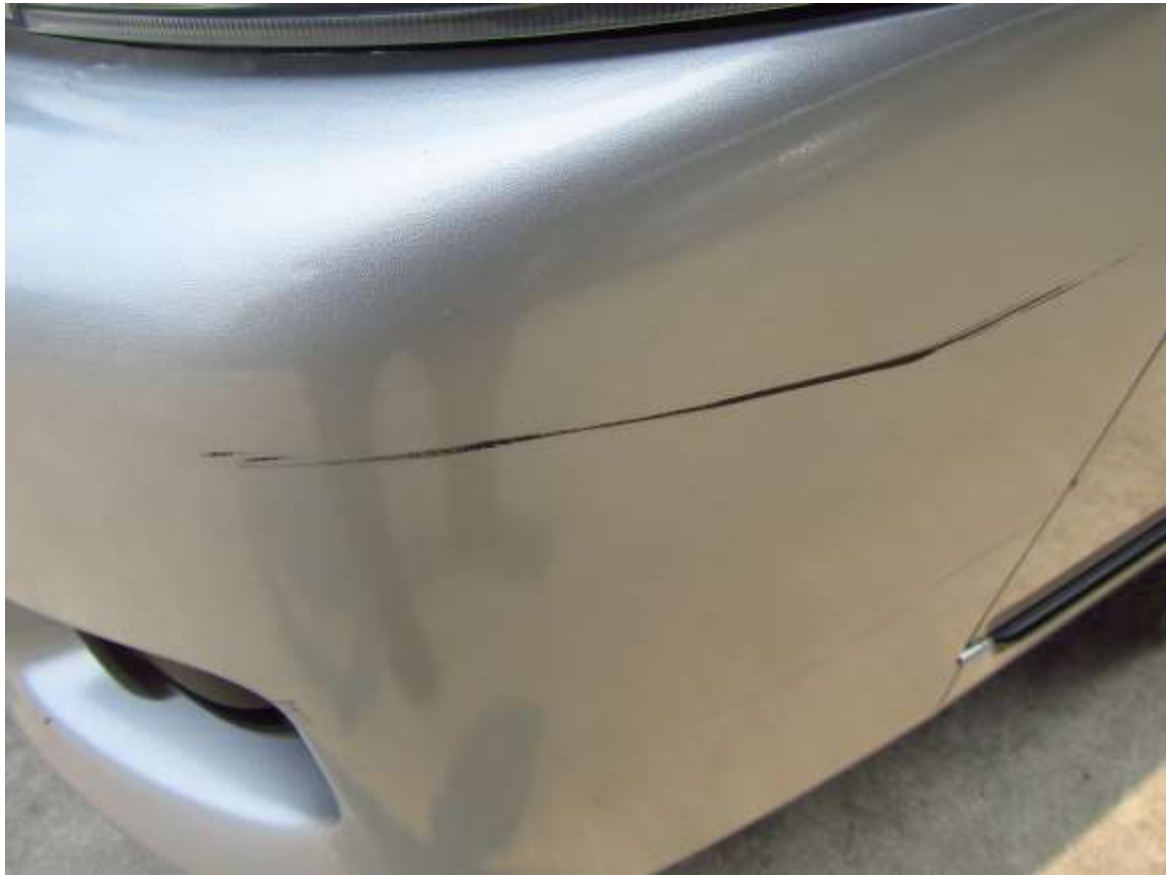
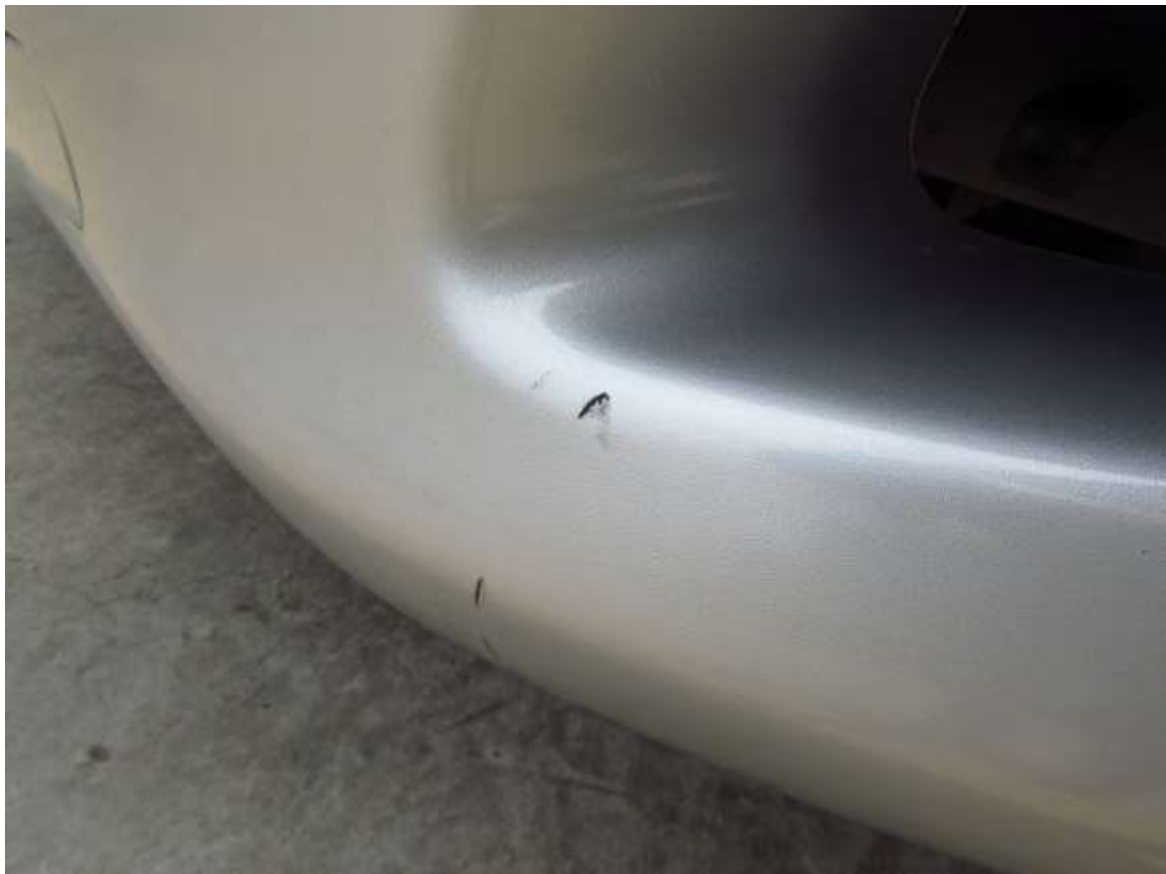
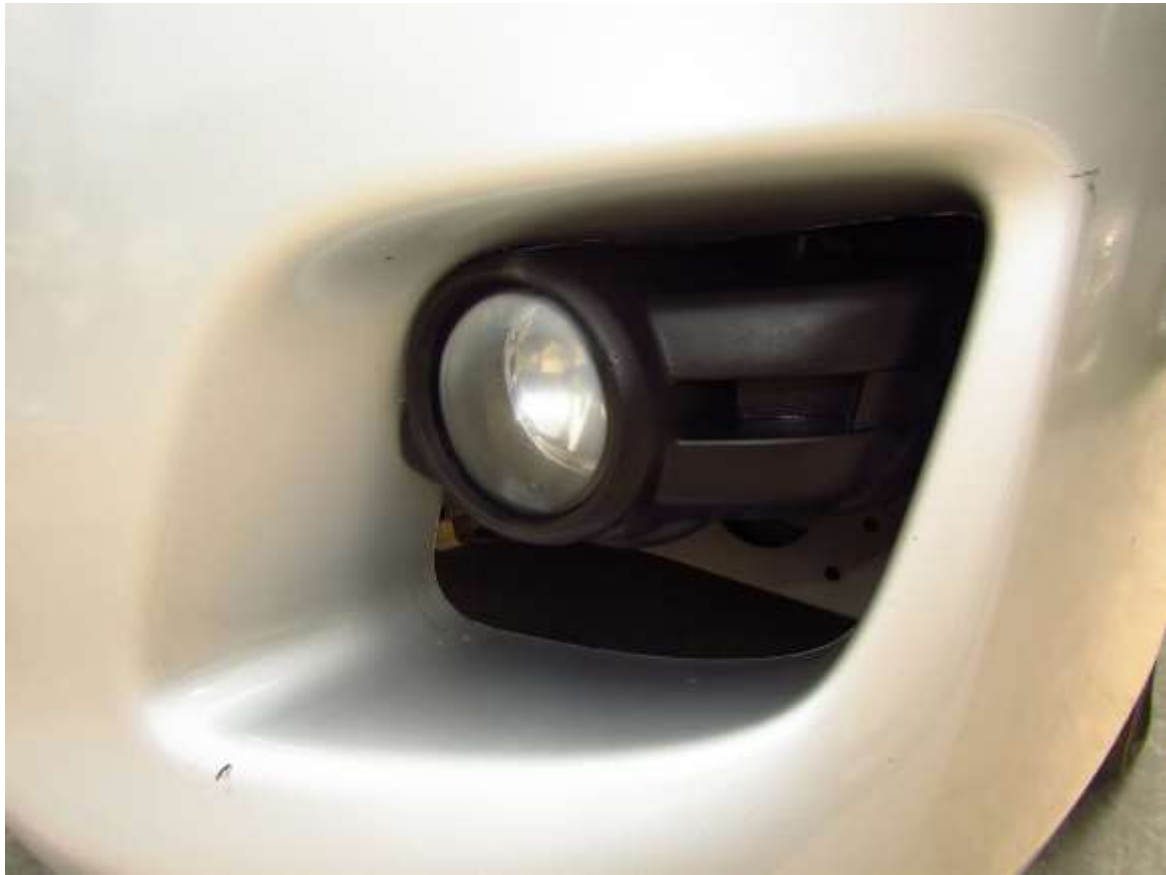
กันชนหน้า Front Bumper	ครูด
 	คาน รับกันชนหน้า (ขวา) Front Side Member (Right) Appearance	สภาพดี

ประตูหน้าขวา Front Right Door	ครูด
 	ประตูหลังขวา Rear Right Door	N/A

อื่นๆเพิ่มเติม Others	พลาสติกไฟตัดหมอกข้างซ้ายไม่มี
