Vehicle Inspection Report

สรุปผลการตรวจสอบ (Inspection Summary)

ยี่ห้อ/รุ่น (Brand/Model): HONDA CIVIC	วันที่ตรวจสอบรถยนต์ (Date of Inspection): 10.8.61
หมายเลขตัวถัง (VIN): MRHFK4820HT100683	เลขคำขอบริการ (Job No.): I018/089-033
หมายเลขเครื่องยนต์ (Engine No.): L15B71650697	Vehicle Picture:  
ปีที่ผลิต (Build Date): 2017	
สีรถ (Color): ขาว	
ระยะการใช้งาน (Mileage): 43,326 ก.ม.	
หมายเลขทะเบียน (No. Plate): ขท 7308	
วันครบกำหนดชำระภาษี (Registration Expiry): 20 ก.ค 62	
ชื่อลูกค้า (Customer Name): BIG CAR 1	
ที่อยู่ (Address):	
โทรศัพท์ (Tel):	
สถานที่ตรวจสอบรถ (Inspection Place): BIG CAR 1

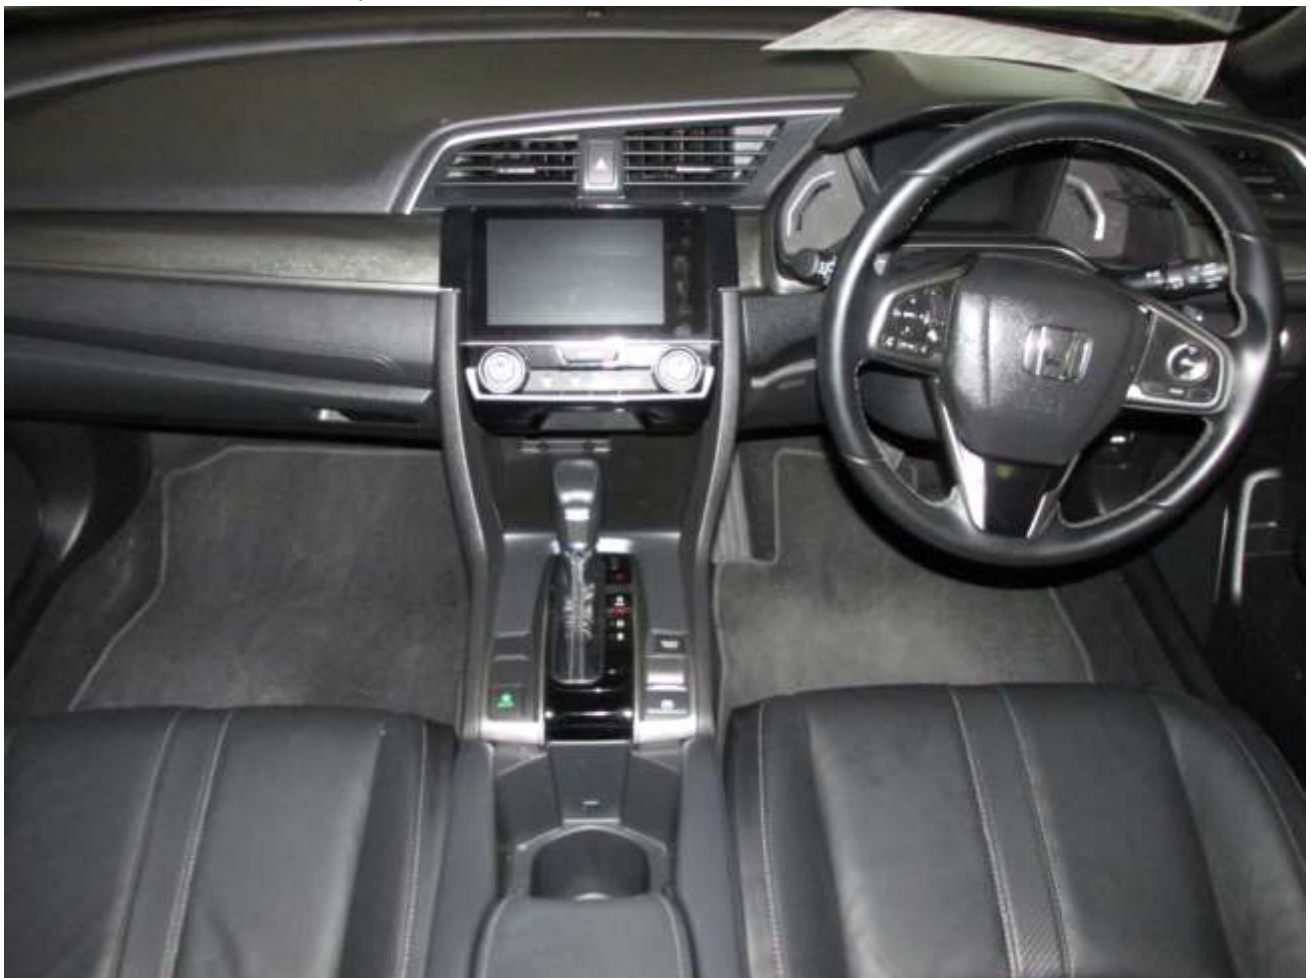
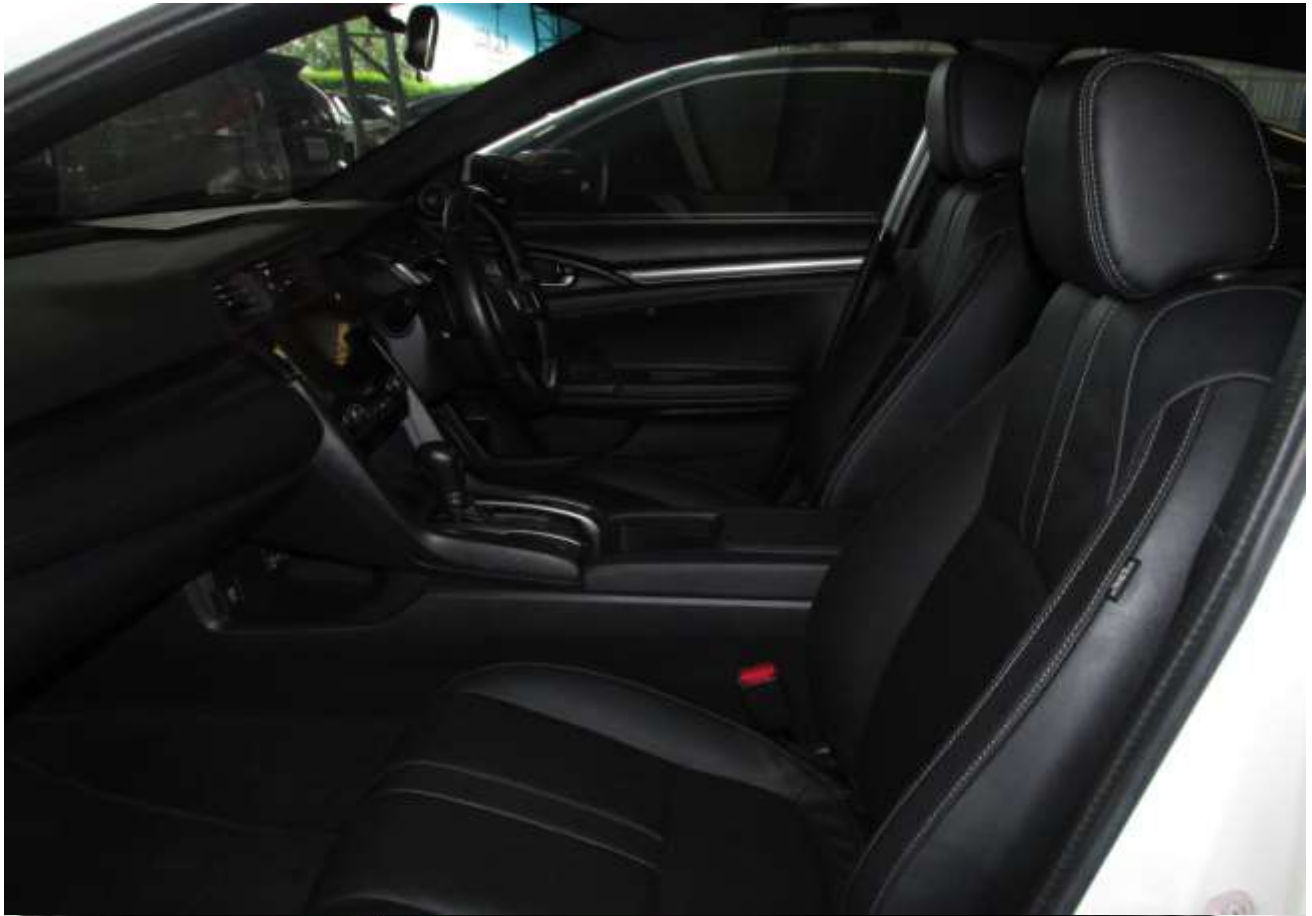
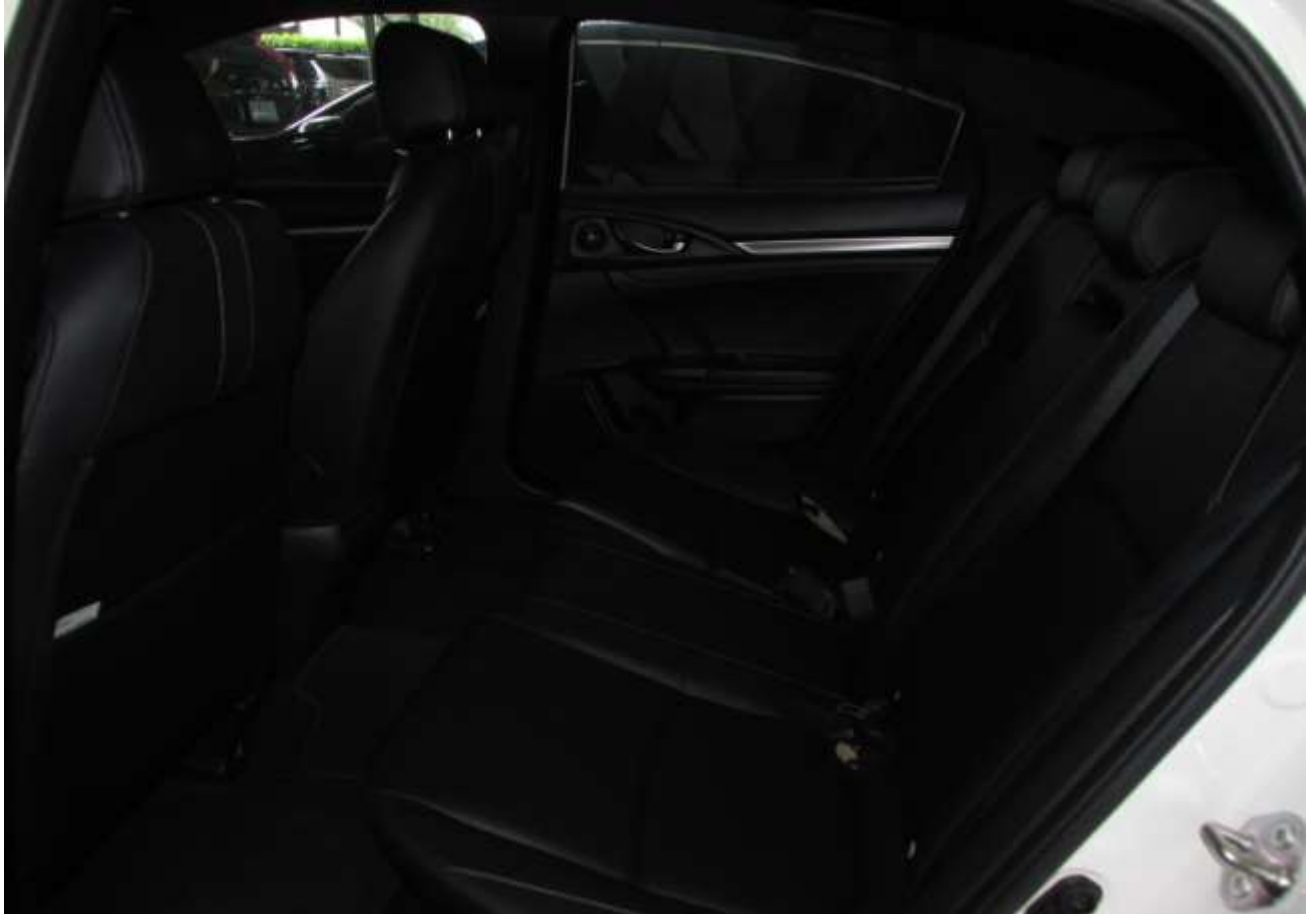
ที่นั่ง สภาพ Seat Appearance	สภาพดีตามอายุการใช้งาน
 	การทำงาน การปรับ และการล็อกเบาะ Seat Adjust functional	ทำงานได้ดี
 	สภาพ รางได้เบาะ Seat slide adjust rail	สภาพดีตามอายุการใช้งาน
 	เข็มขัดนิรภัย Seat Belts	สภาพดีตามอายุการใช้งาน
 	แผงคอนโซลหน้า Other Trims	สภาพดีตามอายุการใช้งาน
 	เครื่องเสียงภายในรถ Radio/ Multiplayer	เปิด-ปิด ปกติ
 	ลำโพง Speaker working	ทำงานปกติ

ไล่ฝ้ากระจกหลัง Rear Window Demister	สภาพดีไม่พบรอยขาด
 	อุปกรณ์ปรับอากาศทำความเย็นและความร้อน Air Condition/Heater	ทำงานปกติ
 	ชุดปัดน้ำฝน และระบบฉีดน้ำกระจก Washers & Wipers	ทำงานปกติ
 	แตร Horn	ทำงานปกติ
 	บานพับ และกลอนประตู Doors, Locks & Hinges	สภาพดีเหมาะสมกับอายุการใช้งาน
 	การเปิดประตูจากด้านใน Door Handle (inside)	ทำงานได้ดี
 	สภาพยางขอบประตู Weather Strip	สภาพดีเหมาะสมกับอายุการใช้งาน

การทำงานของกระจกเลื่อนไฟฟ้า Window Operation	ทำงานเปิด-ปิด ปกติ

หน้าปัดและมาตรวัด ปกติ หรือ มีไฟ โชนหรือไม่มี Dash Warning Lights & Gauges	ไม่มีไฟโชน
 	การวินิจฉัยผ่านทาง OBD2 On-Board Diagnostics (OBD)	ปกติ
 	ระบบไฟส่องสว่าง All Lights System	ปกติ
 	สมุดคู่มือรถ Owner's Manual & Service Intervals	มีประจำรถ
 	อื่นๆ เพิ่มเติม เช่น กลิ่น เศษกระดาษ Odor and Other	N/A

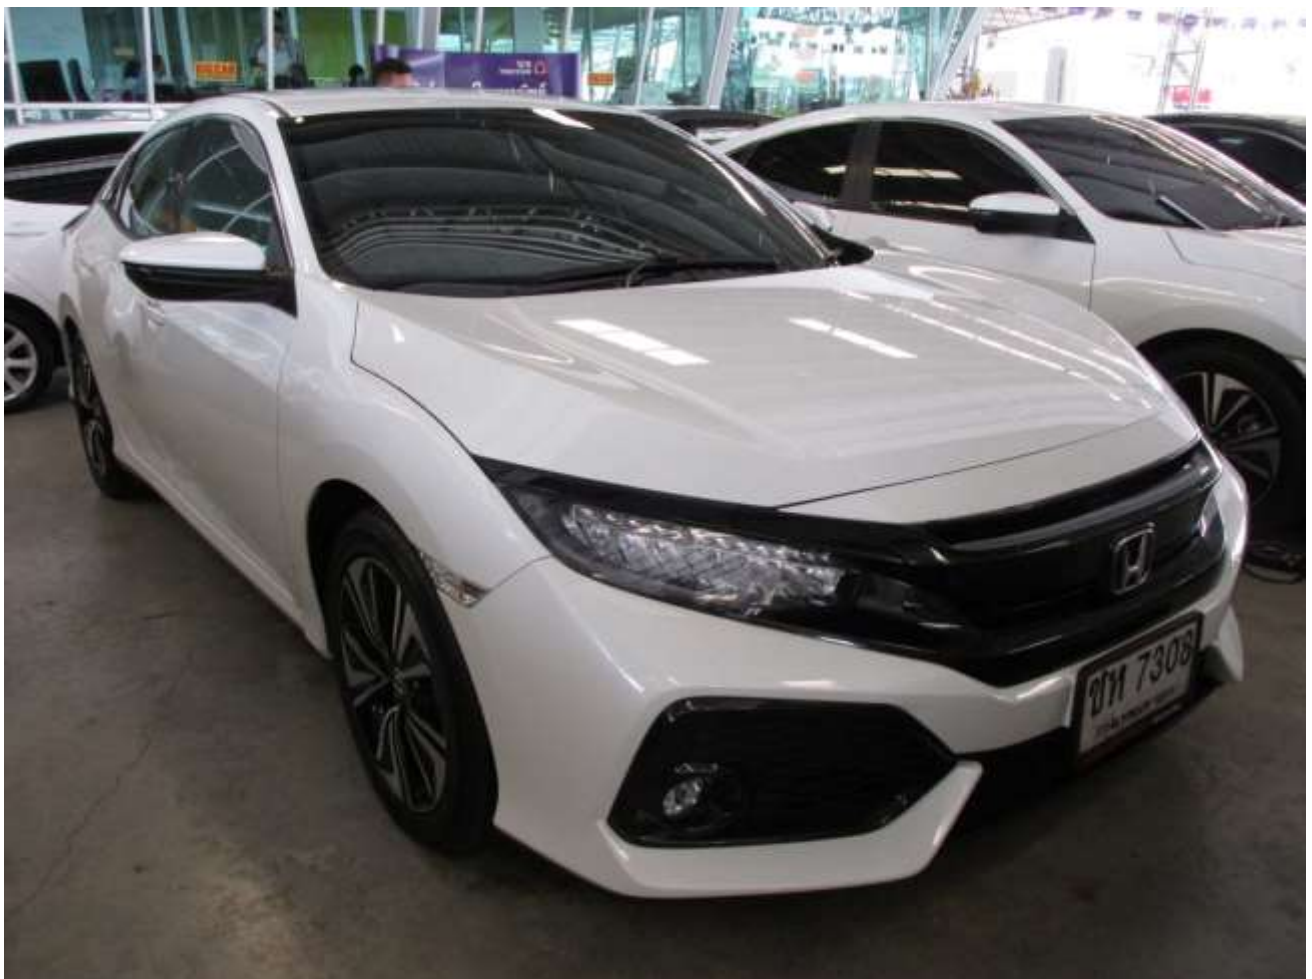
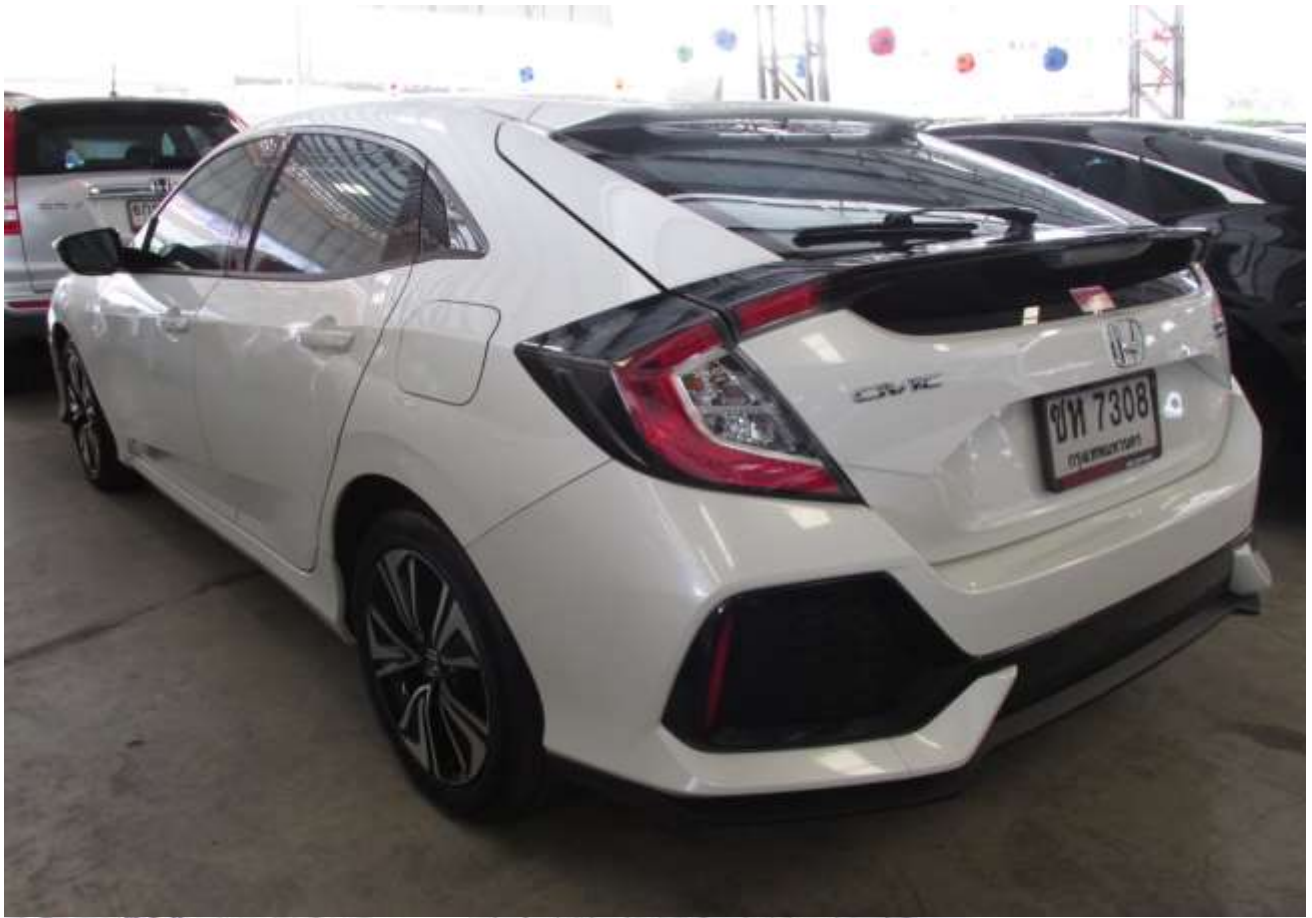
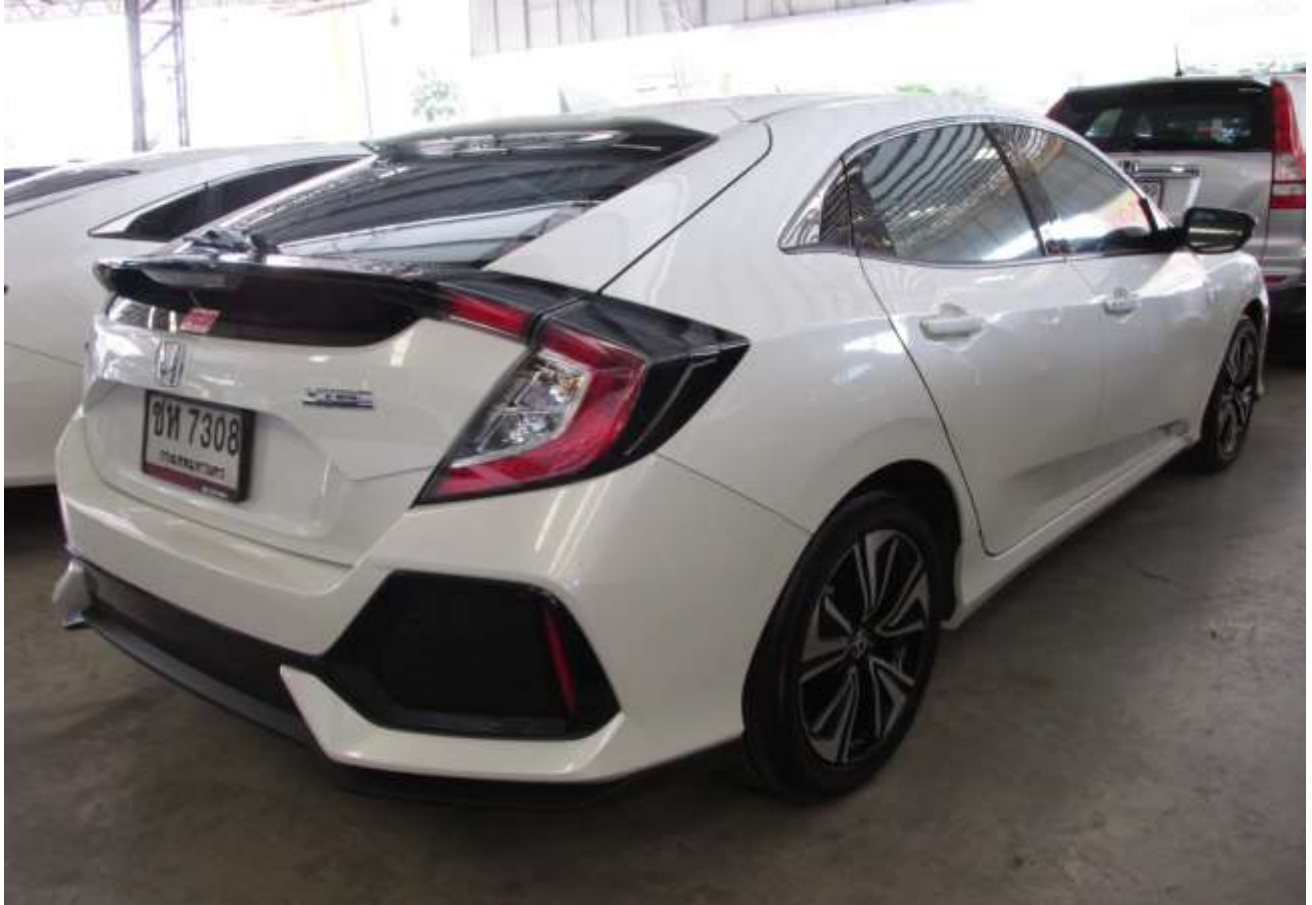
กันชนหน้า Front Bumper	สภาพดี
 	คาน รับกันชนหน้า (ขวา) Front Side Member (Right) Appearance	สภาพดี
 	คาน รับกันชนหน้า (ซ้าย) Front Side Member (Left) Appearance	สภาพดี
 	กระจังหน้ารถ Front Grill	สภาพดี
 	ชุดคานหน้ารับหม้อน้ำ Radiator Core Support	สภาพดี
 	ฝากระโปรงหน้ารถ Bonnet	สภาพดี
 	ฝาห้องเครื่องด้านหน้า Cowl Panel Fire Wall	สภาพดี
 	กระจกบังลมหน้า Windshield	สภาพดี
 	หลังคา Roof	สภาพดี
 	สภาพ และการทำงาน หลังคาชั้นรูป หลังคาเปิดประทุน Sunroof/Convertible functional and appearance	N/A
 	แก้มบังโคลนหน้าขวา Front Right Wing	สภาพดี
 	ประตูหน้าขวา Front Right Door	สภาพดี
 	กระจกมองข้างขวา Right Rear Mirror	สภาพดี
 	ประตูหลังขวา Rear Right Door	สภาพดี

ประตูเลื่อนด้านขวา Sliding Right Door	N/A
 	แก้มบังโคลนหลังขวา Rear Right Wing	สภาพดี
 	บันไดขายน้าด้านขวา Right Rocker Panel	สภาพดี
 	แก้มบังโคลนหน้าซ้าย Front Left Wing	สภาพดี
 	ประตูหน้าซ้าย Front Left Door	สภาพดี
 	กระจกมองข้างซ้าย Left Rear Mirror	สภาพดี
 	ประตูหลังซ้าย Rear Left Door	สภาพดี
 	ประตูเลื่อนด้านซ้าย Sliding Left Door	N/A
 	แก้มบังโคลนหลังซ้าย Rear Left Wing	สภาพดี
 	บันไดขายน้าด้านซ้าย Left Rocker Panel	สภาพดี
 	ประตูท้าย,ฝากระโปรงท้าย Rear Tail Gate	สภาพดี
 	กระจกบังลมหลัง Rear Screen	สภาพดี
 	กันชนหลัง Rear Bumper	สภาพดี
 	คาน รับกันชนหลัง (ขวา) Rear Side Member (Right) Appearance	สภาพดี

ท่อไอเสีย Exhaust	สภาพดีตามอายุการใช้งาน
 	เฟืองท้าย Differentia	N/A
 	เพลาขับ Drive Shafts	สภาพดีตามอายุการใช้งาน
 	การทำงานการเปิดปิดประตูทุกบาน All Door Handle Functional	ปกติ
 	การทำงานของฝาช่องเติมน้ำมัน Fuel Cap functional	ปกติ
 	ช่องเก็บยางอะไหล่ Spare Tire Housing	ปกติ
 	อื่นๆเพิ่มเติม Others	N/A

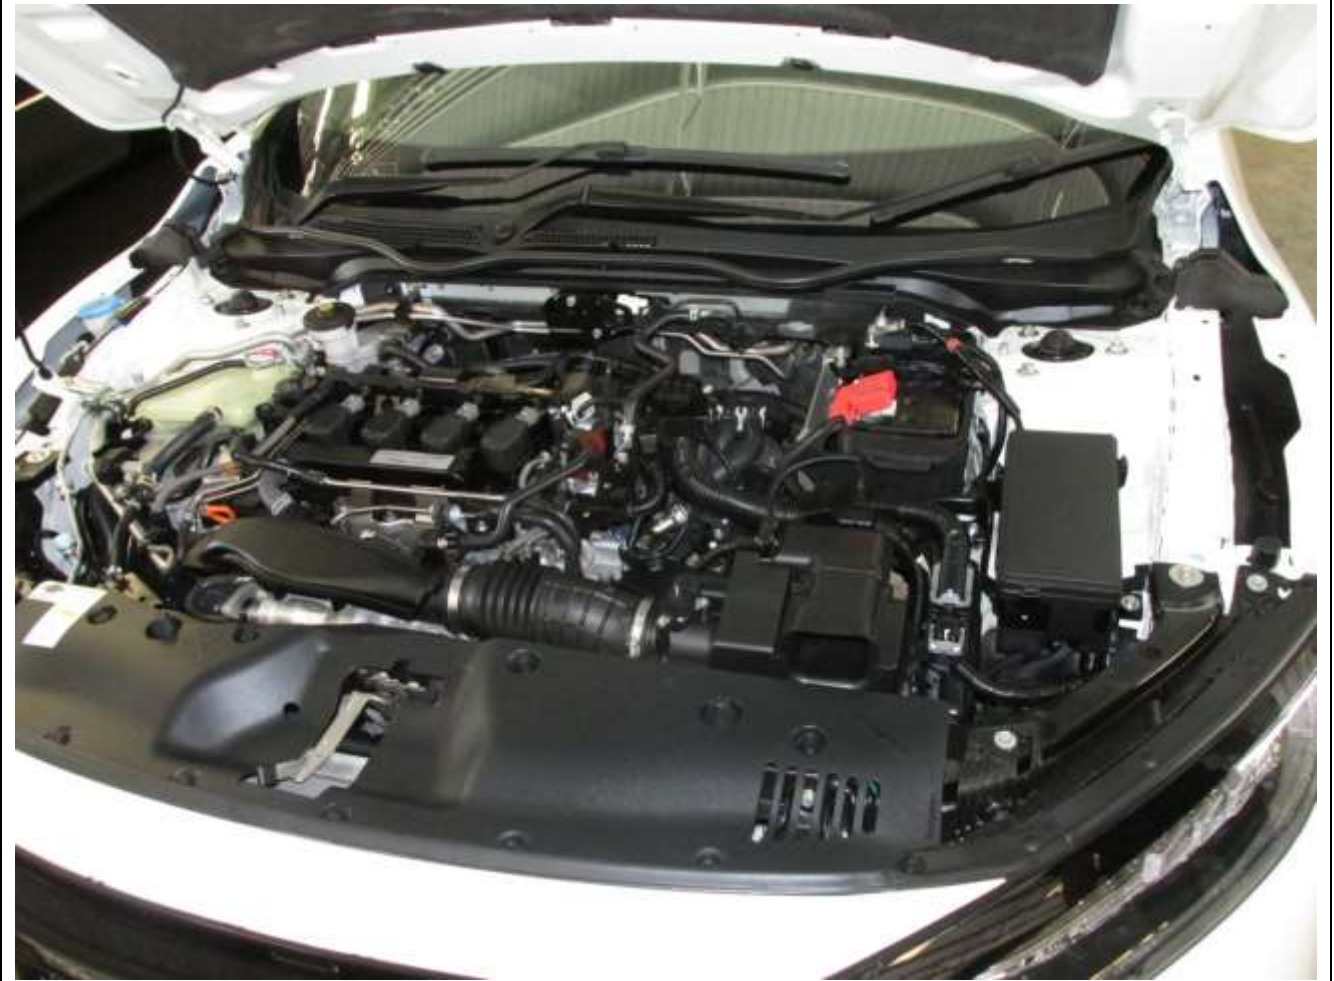
เครื่องยนต์ไม่พบการรั่วซึม No any leak on engine	ใช่
 	รถสตาร์ทติดง่าย The car start without struggling	ใช่
 	กุญแจบิดง่าย/กุญแจระบบกดทำงานปกติ Key Turn Smoothly/ Push Start Normal operation	ใช่
 	เครื่องเดินเบาปกติ ไม่สั่นผิดปกติ Idle run smoothly, no abnormal shake	ใช่
 	ไม่มีเสียงหอนผิดปกติ No Squeaks Noise	ใช่
 	เสียงท่อไอเสียดังปกติ ไม่มีรั่ว Exhaust quiet and free from leaks	ใช่
 	ควันไม่ขาว ควันไม่ดำ No white or black smoke	ใช่
 	สภาพรวมของโครงสร้าง และตัวถัง Chassis Frames & Members Appearance	สภาพดีตามอายุการใช้งาน
 	ระดับของเหลว Fluid Level	อยู่ในระดับปกติ
 	การรั่วไหลของน้ำมัน Fluid Leaks	ไม่มี
 	จุดจับยึด Mountings	สภาพดีตามอายุการใช้งาน
 	สายไฟ และท่อ Hoses & Pipes	สภาพดีตามอายุการใช้งาน
 	ปั๊มน้ำ, ท่อน้ำ และพัดลม Water Pump, Hoses & Fan	สภาพดีตามอายุการใช้งาน
 	ระบบการจุดระเบิด Ignition System	ปกติ
 	ระบบน้ำมันเชื้อเพลิง Fuel System	ปกติ

หม้อน้ำ และฝาหม้อน้ำ Radiator & Cap	สภาพดีตามอายุการใช้งาน

ลูกรอก และสายพาน Drive Belt & Pulleys	สภาพดีตามอายุการใช้งาน																																					
 	หม้อลมเบรค Brake Booster	สภาพดีตามอายุการใช้งาน

แม่ปั้มเบรค Master Cylinder Pressure	สภาพดีตามอายุการใช้งาน																																					
 	แบตเตอรี่ไม่รั่ว และ ชุดยึด ไม่มีสนิม No any leak on battery and no corrosion on battery support bracket	สภาพดีตามอายุการใช้งาน

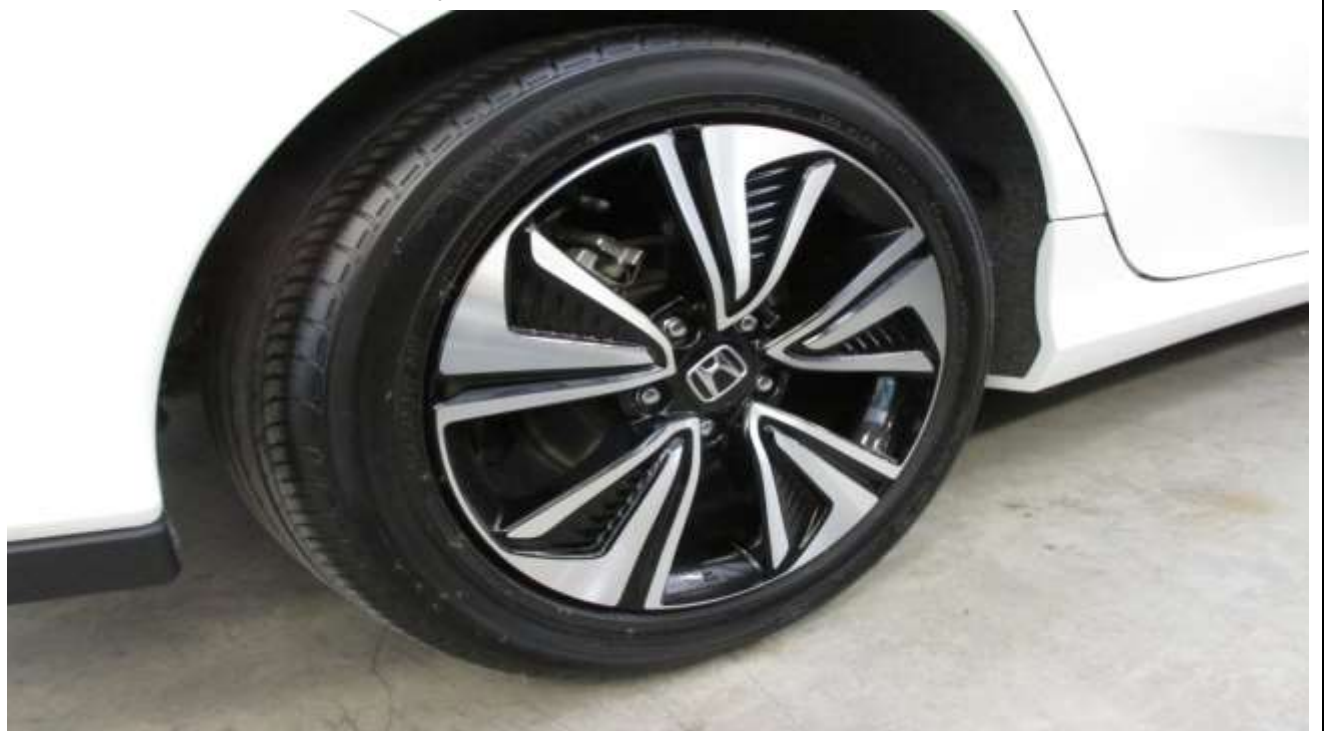
สภาพยางรถยนต์, สัปดาห์/ปี ผลิต Tyres Appearance, Year	1217
 	สภาพล้อ,ฝาครอบล้อ Wheel Rims Appearance	สภาพดีตามอายุการใช้งาน
 	ล้อ และยางอะไหล่ Spare Tyre & Rim	มีประจำรถ
 	คาลิปเปอร์เบรค และท่อน้ำมัน Brake Hose Callipers & Pipes	สภาพปกติไม่พบการรั่วซึม
 	ผ้าดิสเบรค (หน้า/หลัง) Brake Pads (Front/Rear)	สภาพดีตามอายุการใช้งาน
 	จานดิสเบรค(หน้า/หลัง) Brake Discs (Front/Rear)	ควรเจียจานเบรคครั้งต่อไปที่เปลี่ยนผ้าเบรค
 	ดรัมเบรคล้อหลัง Brakes and Drums any No Leakage	N/A
 	การทำงานของเบรคมือ Park Brake function	ระยะเวลาทำงานปกติ
 	คำแนะนำอื่นๆ Other	N/A
