Vehicle Inspection Report

สรุปผลการตรวจสอบ (Inspection Summary)

ยี่ห้อ/รุ่น (Brand/Model): TOYOTA FORTUNER 2.4 AT	วันที่ตรวจสอบรถยนต์ (Date of Inspection): 29-12-63
หมายเลขตัวถัง (VIN): MR0GB3GS600041705	เลขคำขอบริการ (Job No.) : I020/0036-29
หมายเลขเครื่องยนต์ (Engine No.): 2GDC410882	Vehicle Picture:  
ปีที่ผลิต (Build Date): 2018	
สีรถ (Color): ดำ	
ระยะการใช้งาน(Mileage): 22,008 กม.	
หมายเลขทะเบียน (No. Plate): 7กย 5036	
วันครบกำหนดชำระภาษี (Registration Expiry): 26 ก.ค. 64	
ชื่อลูกค้า (Customer Name): .สิทธิ์ ฮอโต้ (SIT AUTO)	
ที่อยู่(Address): กาญจนนาภิเษก	
โทรศัพท์ (Tel): 088-309-6622	
สถานที่ตรวจสอบรถ (Inspection Place): สิทธิ์ ฮอโต้ (SIT AUTO)

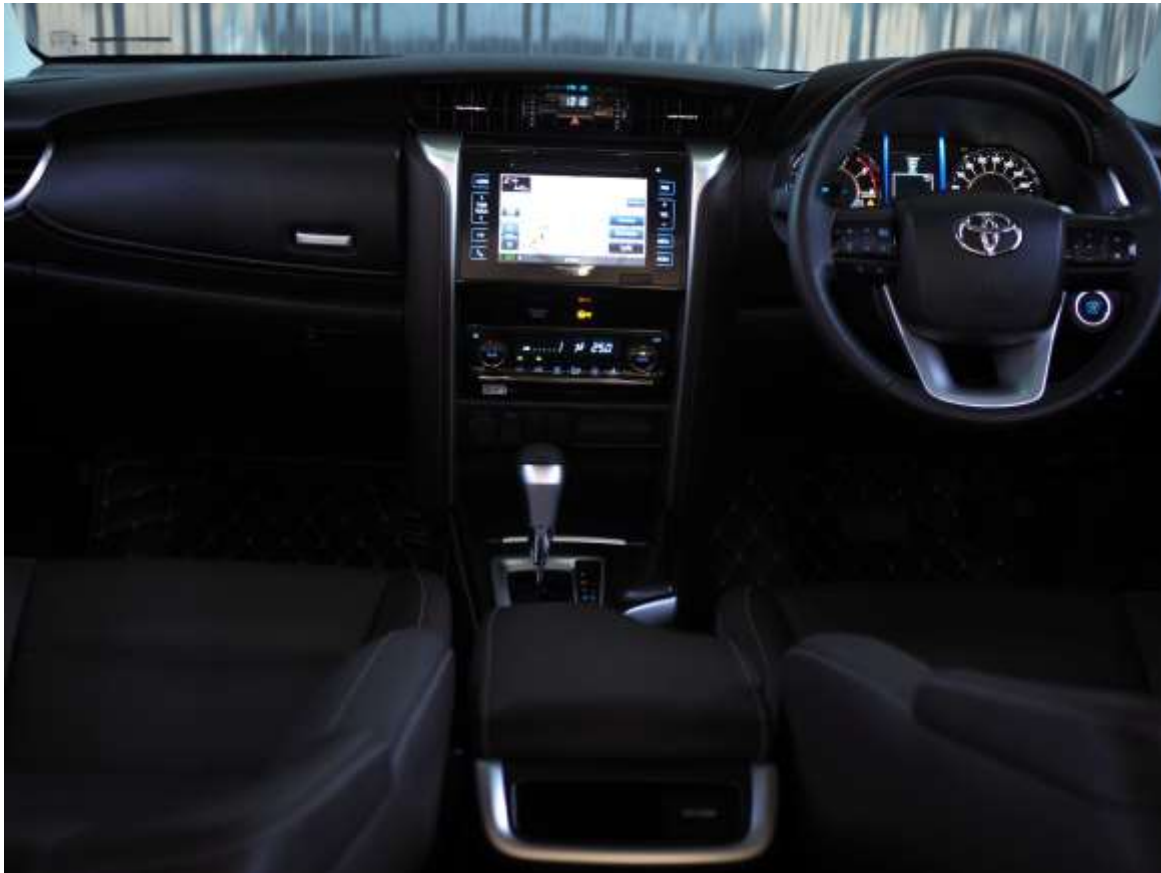
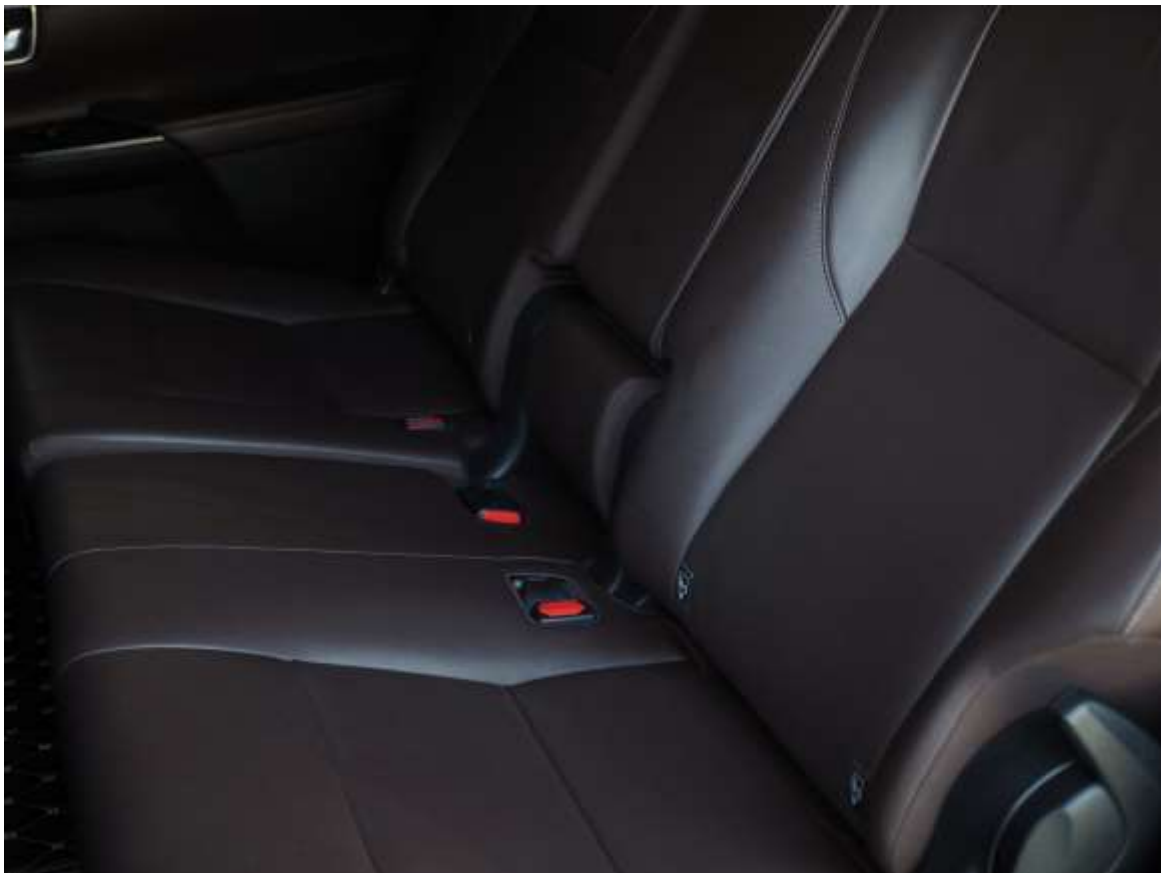
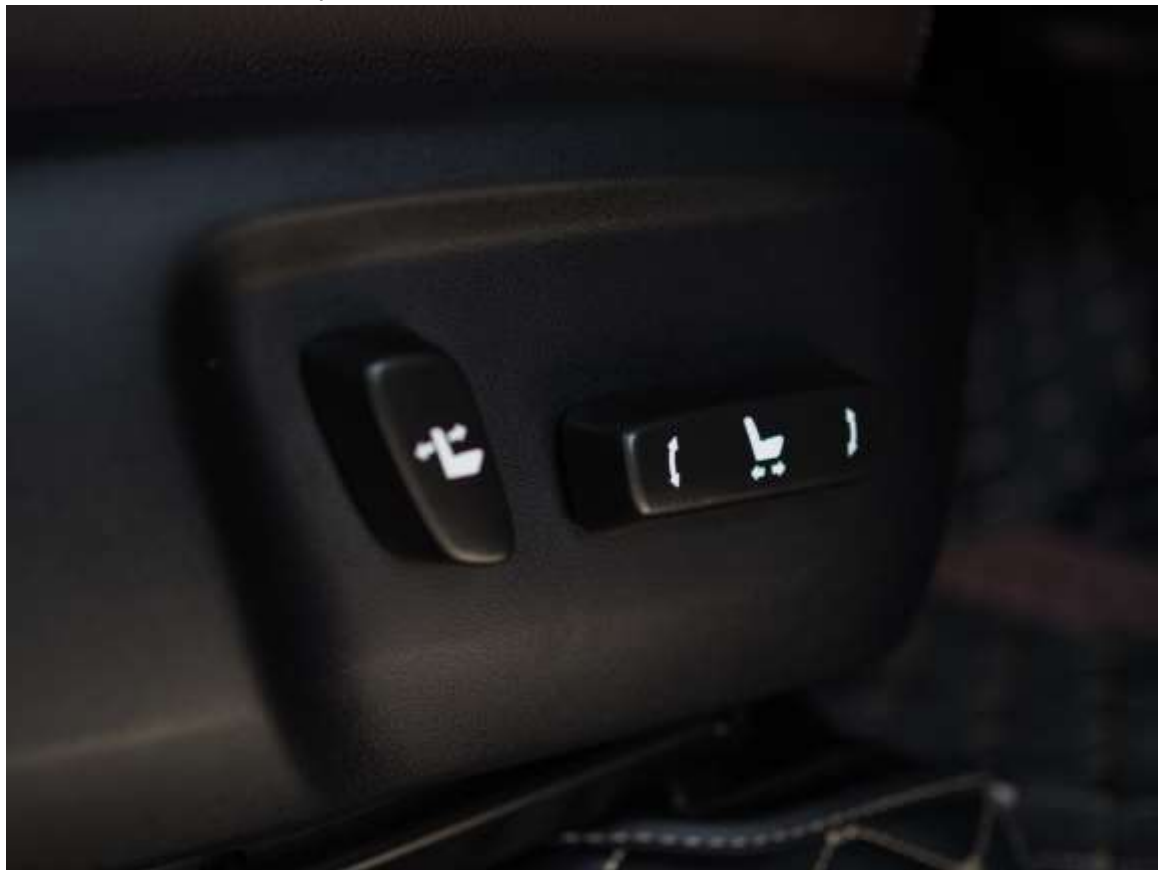
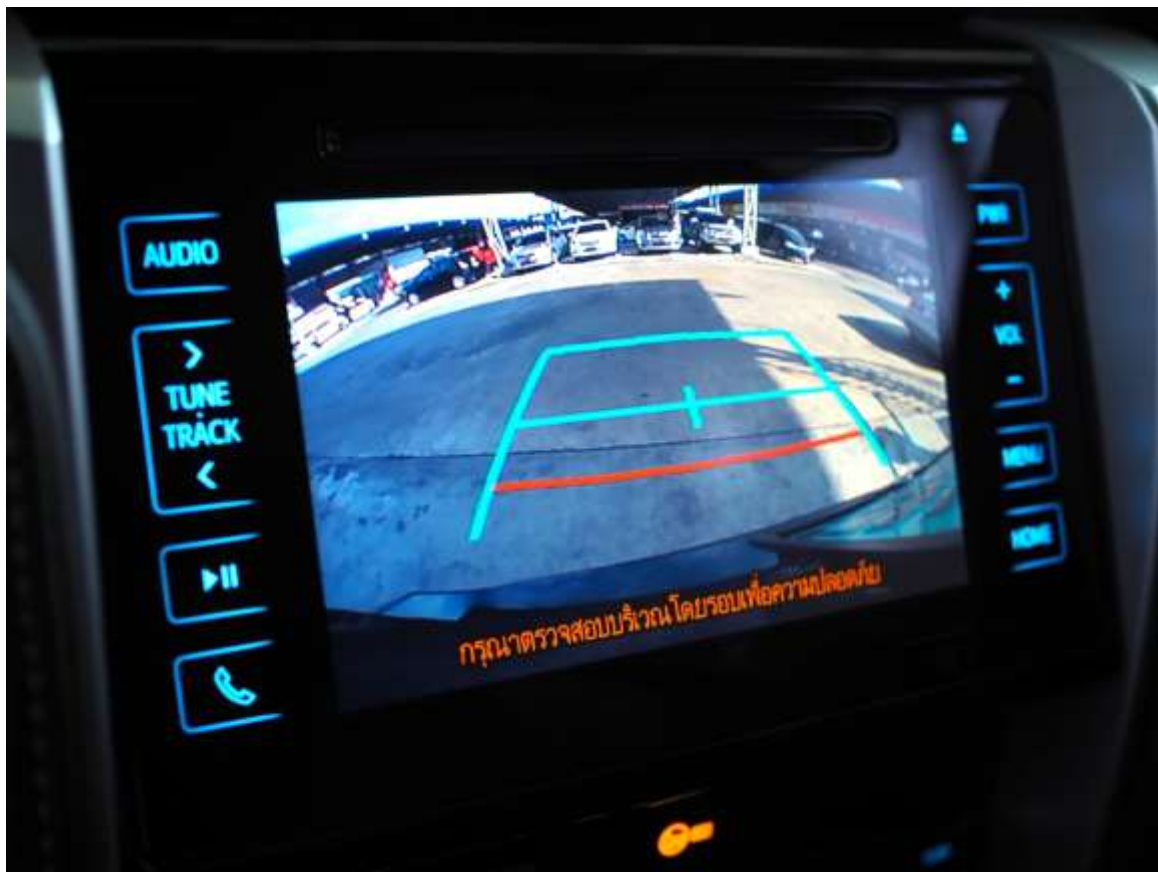
ภาพภายในด้านหน้า หลัง และ จุดบกพร่อง - Interior Visual Details (Front, Rear and/or Defect):

ที่นั่ง สภาพ Seat Appearance	สภาพตามอายุการใช้งาน
	การทำงาน การปรับ และการล็อค เบาะ Seat Adjust functional	ทำงานได้ดี
	สภาพ รางใต้เบาะ Seat slide adjust rail	สภาพตามอายุการใช้งาน
	เข็มขัดนิรภัย Seat Belts	สภาพตามอายุการใช้งาน

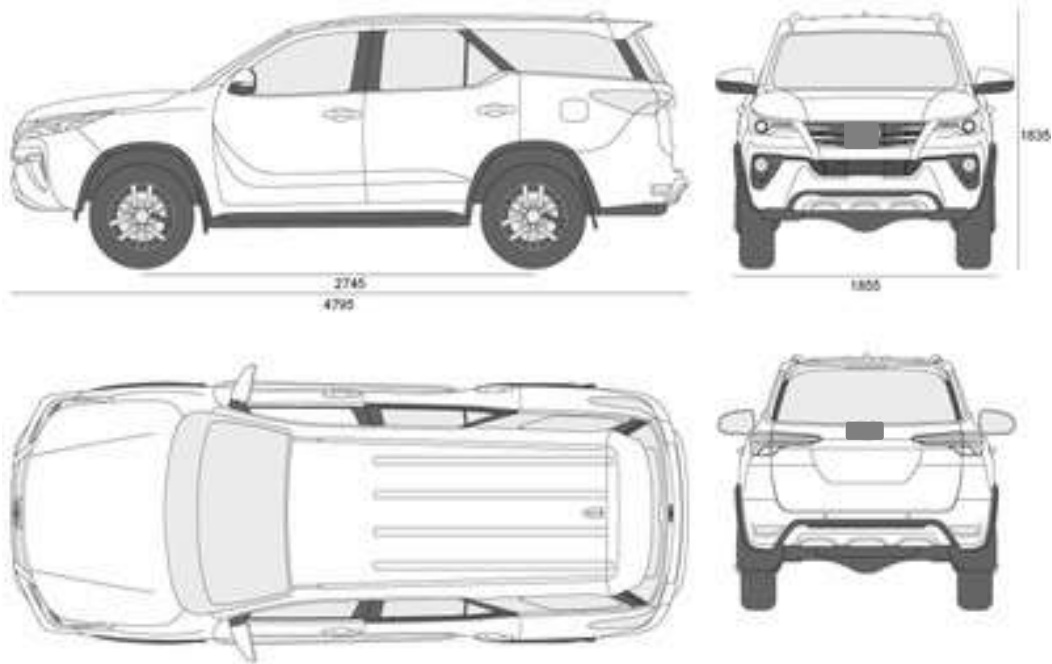
ความหนาสีรถบรค SUV, MPV - Paint Thickness on SUV, MPV vehicle:

ชิ้นส่วนยานยนต์ (Car Part)	ความหนาสี Paint Thickness (µm)			
	P1	P2	P3	Average
Front Wing (RH)	188	164	125	159
Front Wing (LH)	103	114	105	107
Front Door (RH)	102	105	115	107
Front Door (LH)	113	115	104	111
Rear Door (RH)	115	98	112	108
Rear Door (LH)	100	111	109	107

ชิ้นส่วนยานยนต์ (Car Part)	ความหนาสี Paint Thickness (µm)			
	P1	P2	P3	Average
Rear Wing (RH)	111	100	98	103
Rear Wing (LH)	135	151	148	145
Front Bumper				
Rear Bumper				
Bonnet	167	198	257	207
Roof	101	98	102	100
Boot/Tail Gate	108	111	102	107
