Vehicle Inspection Report

ยี่ห้อ/รุ่น (Make/Model): BMW X1	วันที่ตรวจสอบรถยนต์ (Date of Inspection): 16.10.60
เลขตัวถัง (VIN): MMFVN34050VR03453	เลขคำขอบริการ (Job No.) : I017/038-039
เลขเครื่องยนต์ (Engine No.): 72508155	Vehicle Picture:

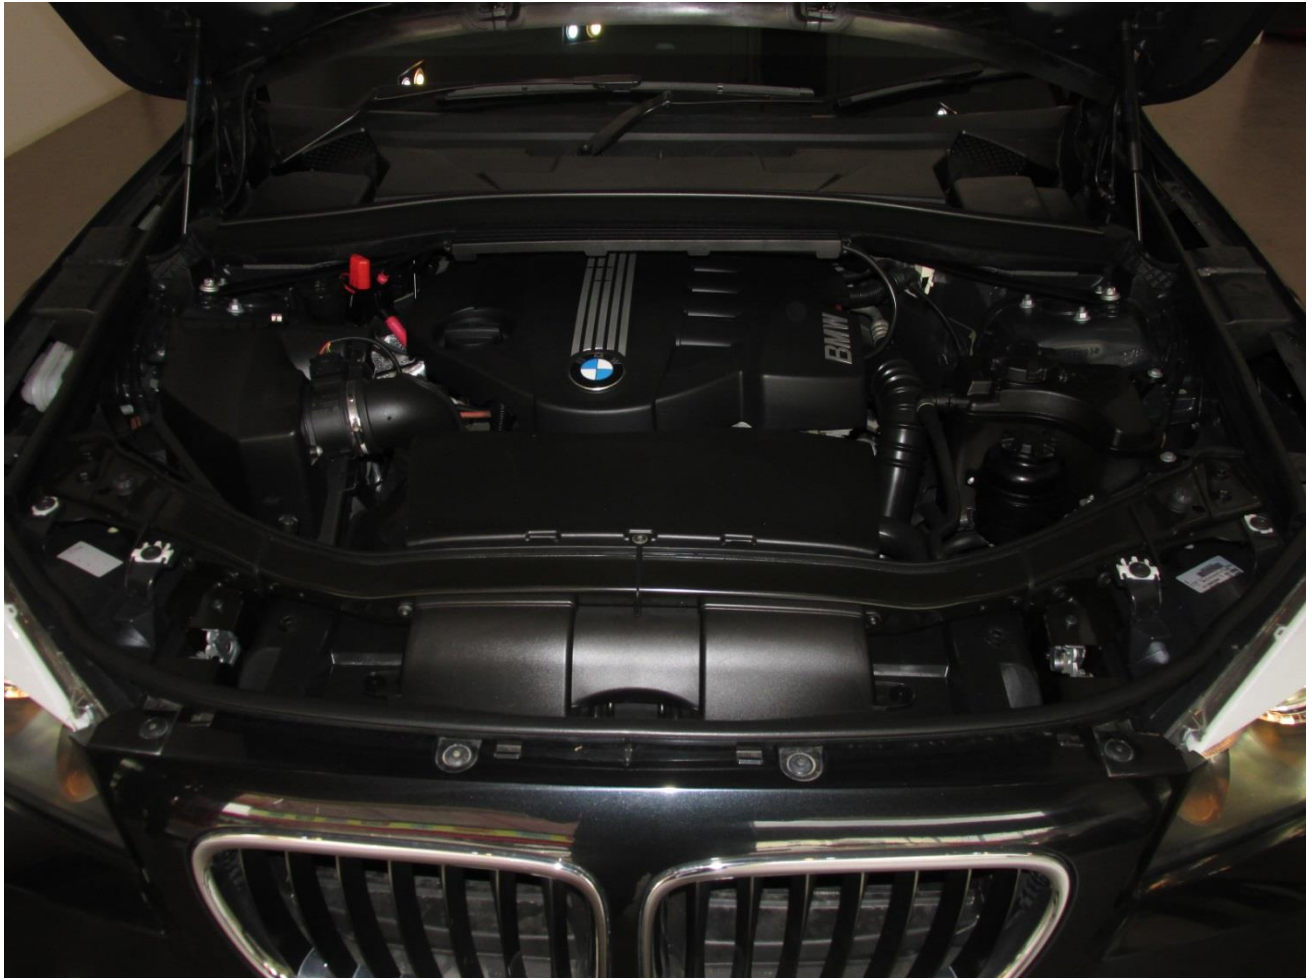
ภาพห้องเครื่อง - Engine Bay Visual Details

เครื่องยนต์ไม่พบการรั่วซึม No any leak on engine	ใช่

สภาพรวมของโครงสร้างแชสซี Chassis Frames & Members Appearance	สภาพดีตามอายุการใช้งาน

การรั่วไหลของน้ำมัน Fluid Leaks	ไม่มี

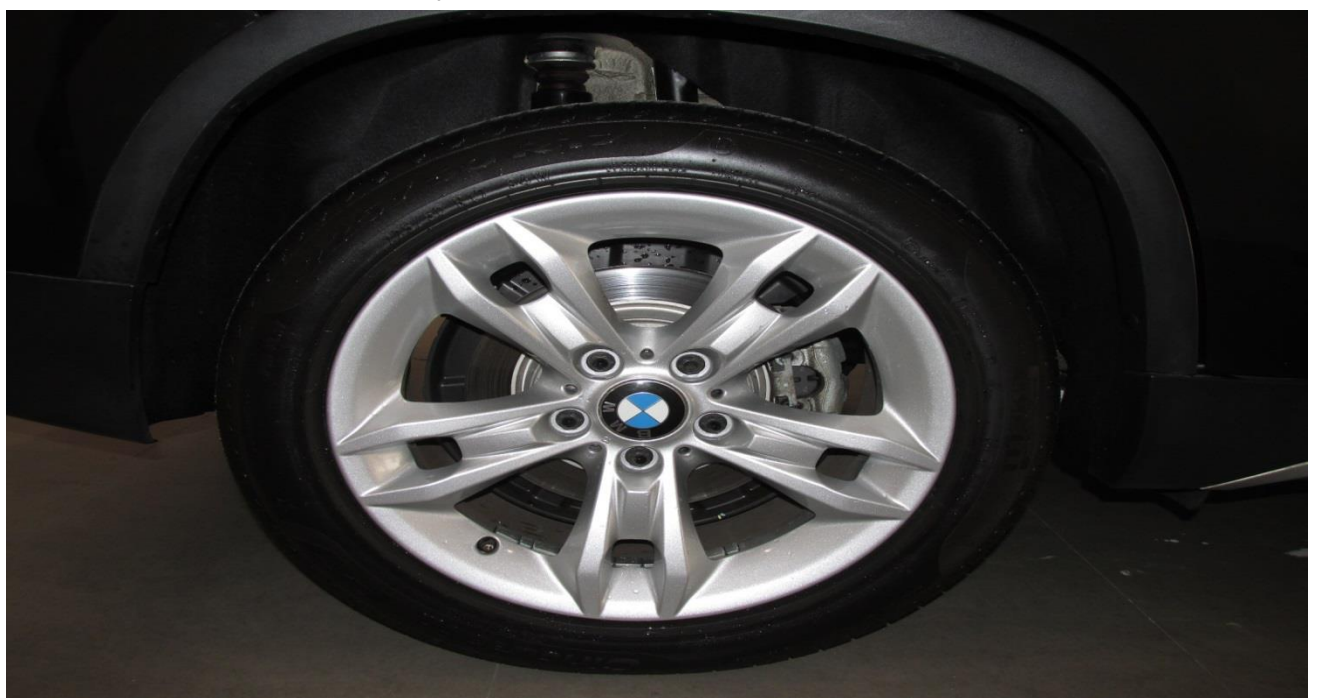
ภาพโดยรวมของยาง ล้อ และ เบรค - Tyres, Wheels & Brakes Visual Details:

สภาพยางรถยนต์, เดือน/ปี ผลิต Tyres Appearance, Year	ปียางผลิต 0515 ยางสภาพดี

ก้ามเบรค และท่อน้ำมัน Brake Hose Callipers & Pipes	สภาพปกติไม่พบการรั่วซึม

ผ้าเบรค (หน้า/หลัง) Brake Pads (Front/Rear)	สภาพดีตามอายุการใช้งาน

จานเบรค Brake Discs (Front/Rear)	ควรเจียจานเบรคครั้งต่อไปที่เปลี่ยนผ้าเบรค
