# Vehicle Inspection Report

ยี่ห้อ/รุ่น (Brand/Model): HONDA STEP WGN SPADA	วันที่ตรวจสอบรถยนต์ (Date of Inspection): 20.08.61
หมายเลขตัวถัง (VIN): JHMRK5870CC201723	เลขคำขอบริการ (Job No.): IO18/152-004
หมายเลขเครื่องยนต์ (Engine No.): R20A13532076	Vehicle Picture:  
ปีที่ผลิต (Build Date): 2012	
สีรถ (Color): ดำ	
ระยะการใช้งาน(Mileage): 115,165 ก.ม.	
หมายเลขทะเบียน (No. Plate): 1กม 1932	
วันครบกำหนดชำระภาษี (Registration Expiry): 4 ก.พ 62	
ชื่อลูกค้า (Customer Name): Sitauto	
ที่อยู่(Address): ถนนกาญจนา	
โทรศัพท์ (Tel):	
สถานที่ตรวจสอบรถ (Inspection Place): ศูนย์รวมรถยนต์ PJ CAR ถนนกาญจนา

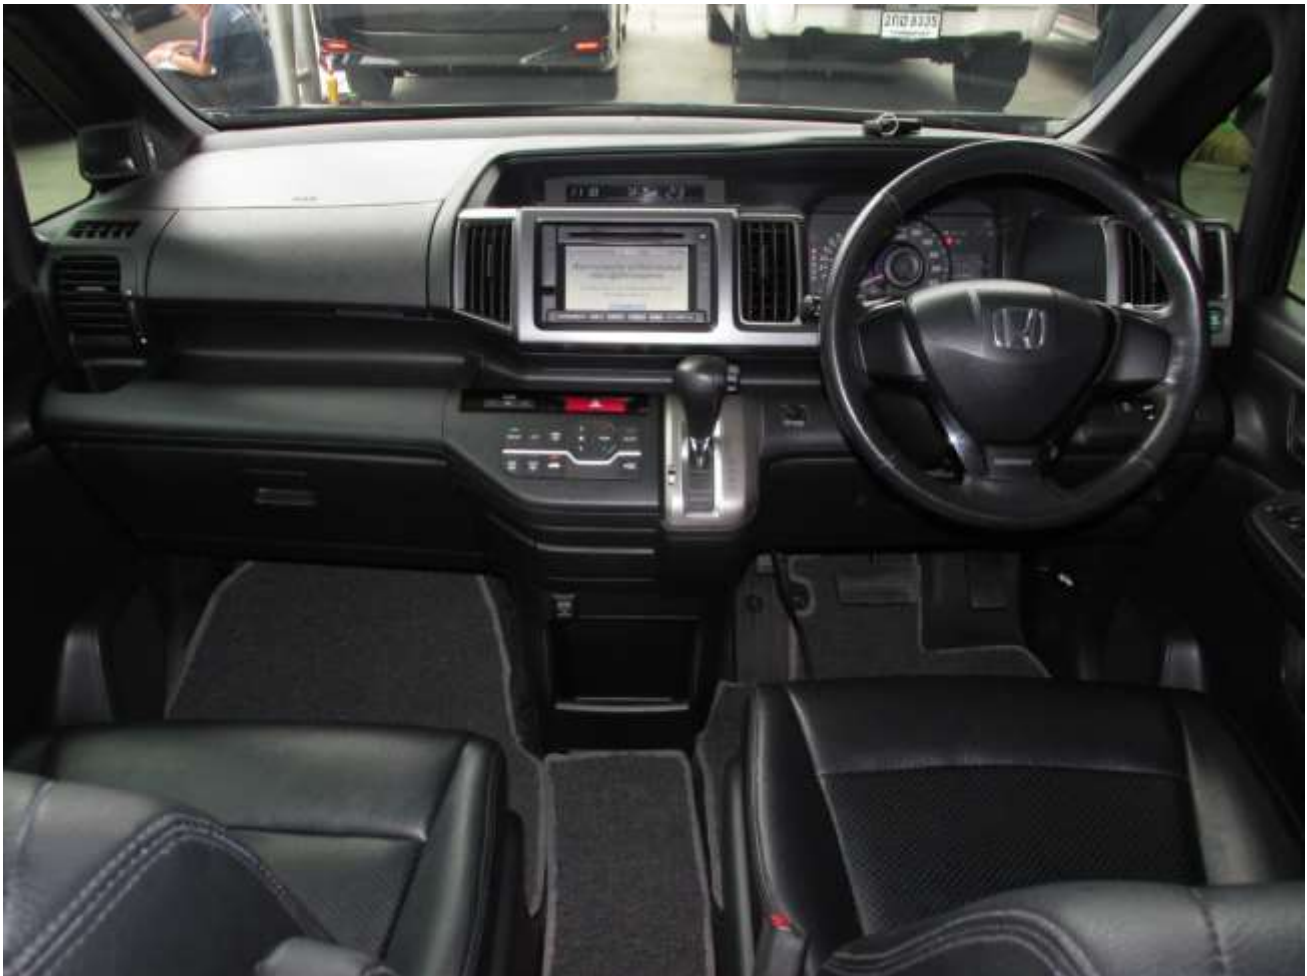
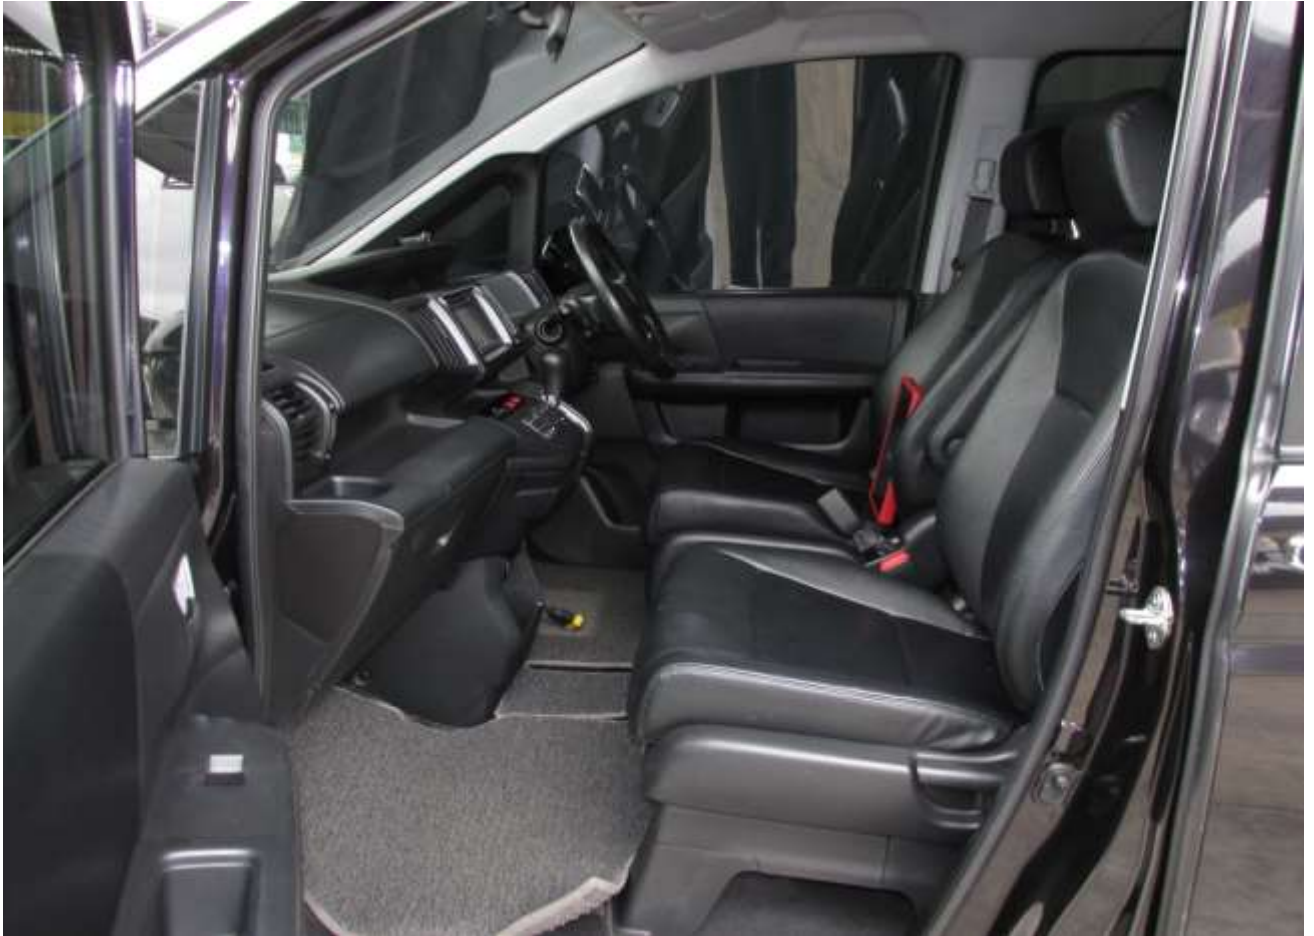
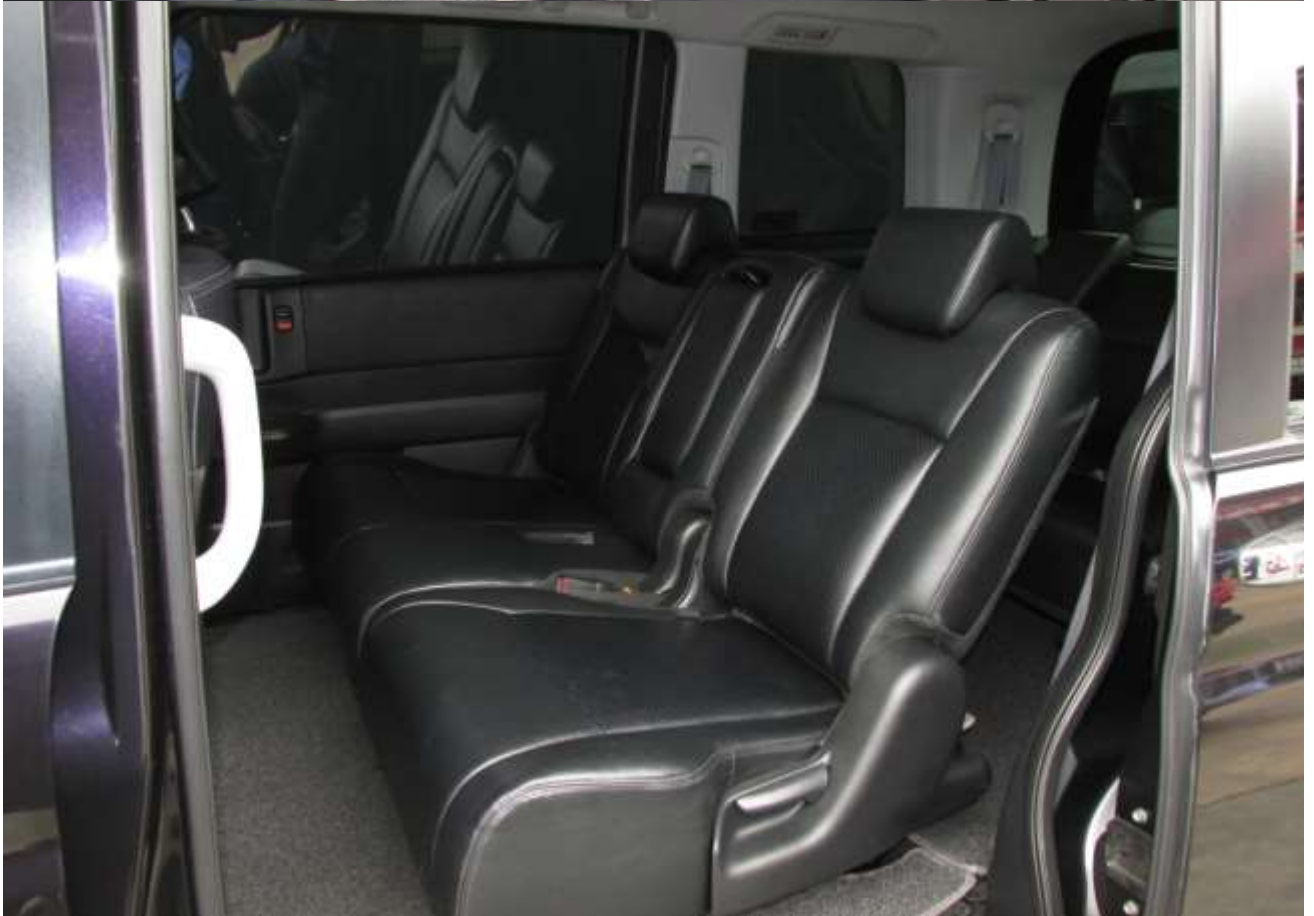
### ภาพภายในด้านหน้า หลัง และ จุดบกพร่อง - Interior Visual Details (Front, Rear and/or Defect):

ที่นั่ง สภาพ Seat Appearance	สภาพตามอายุการใช้งาน

แผงคอนโซลหน้า Other Trims	สภาพตามอายุการใช้งาน

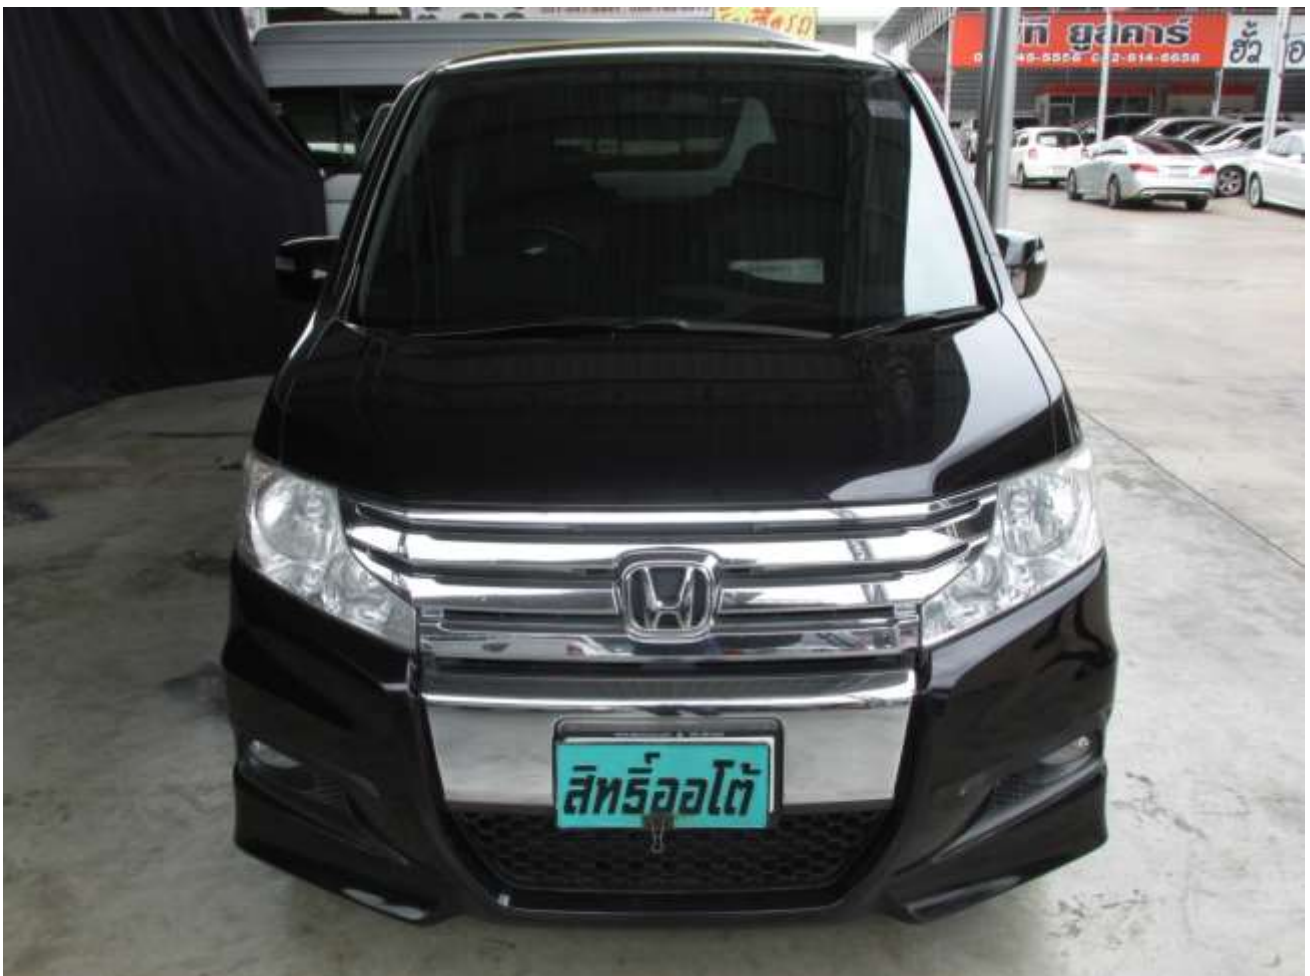
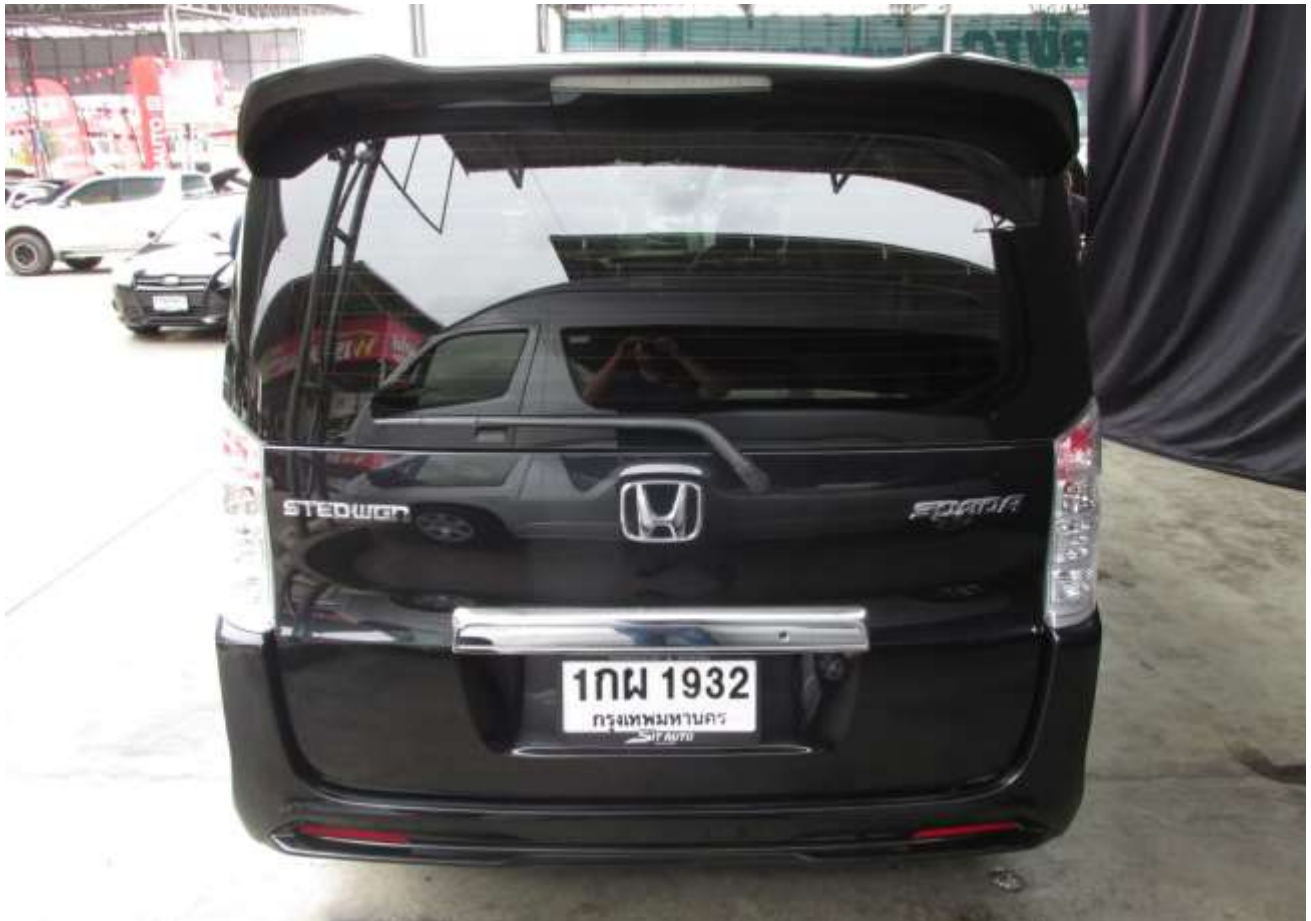
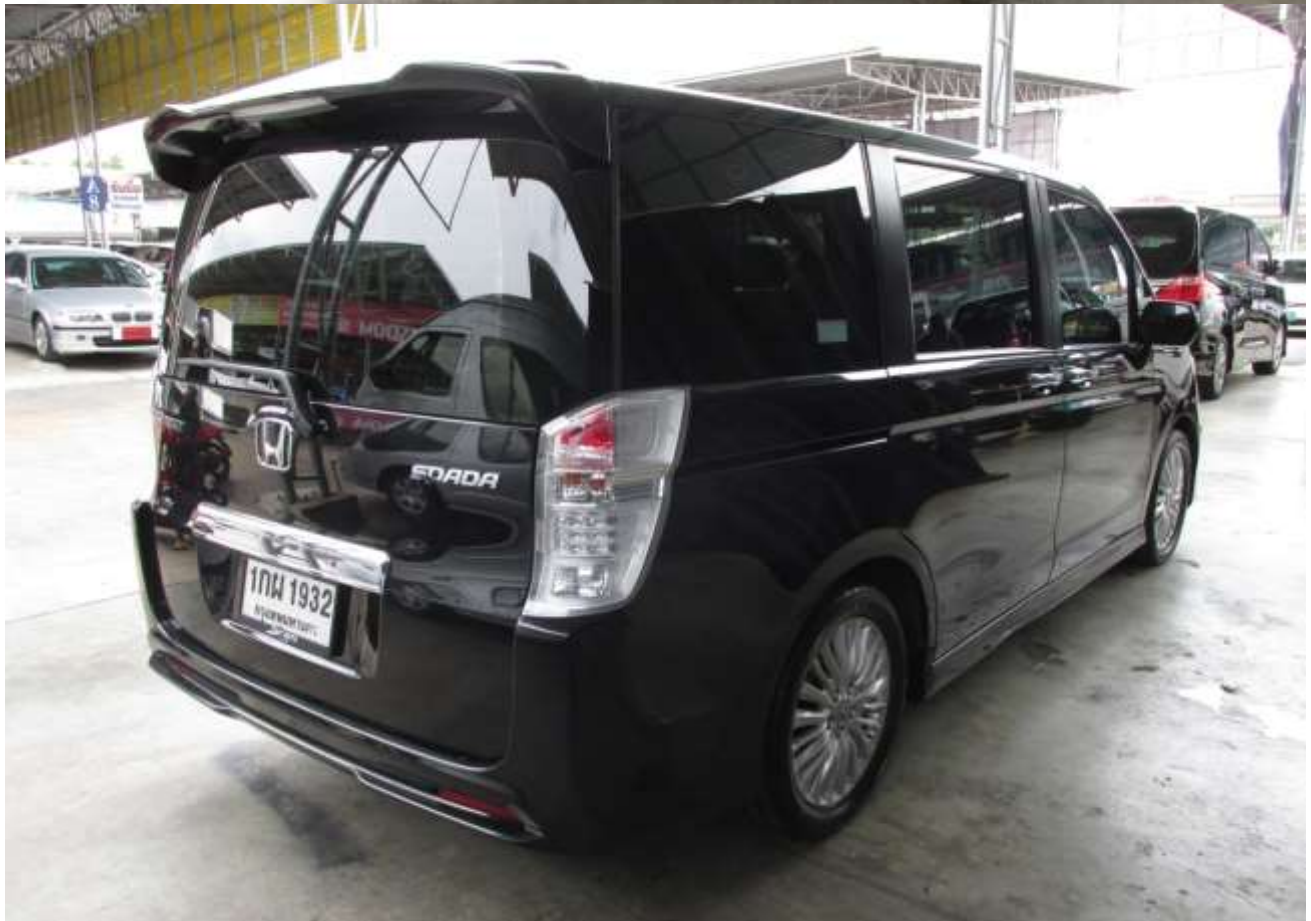
### ภาพภายนอก - Exterior Visual Details:

สภาพรวมของโครงสร้างแชสซี Chassis Frames & Members Appearance	สภาพดี
 	สภาพใต้ท้องรถและอุปกรณ์ใต้ท้องรถ Under Body and Parts Appearance	สภาพตามอายุการใช้งาน
 	ช่วงล่างหน้า Front Suspension	สภาพตามอายุการใช้งาน

ช่วงล่างหลัง Rear Suspension	สภาพตามอายุการใช้งาน
 	ระบบบังคับเลี้ยว Steering Components	สภาพตามอายุการใช้งาน
 	เสื้อเกียร์ Transmission Housing	สภาพตามอายุการใช้งาน

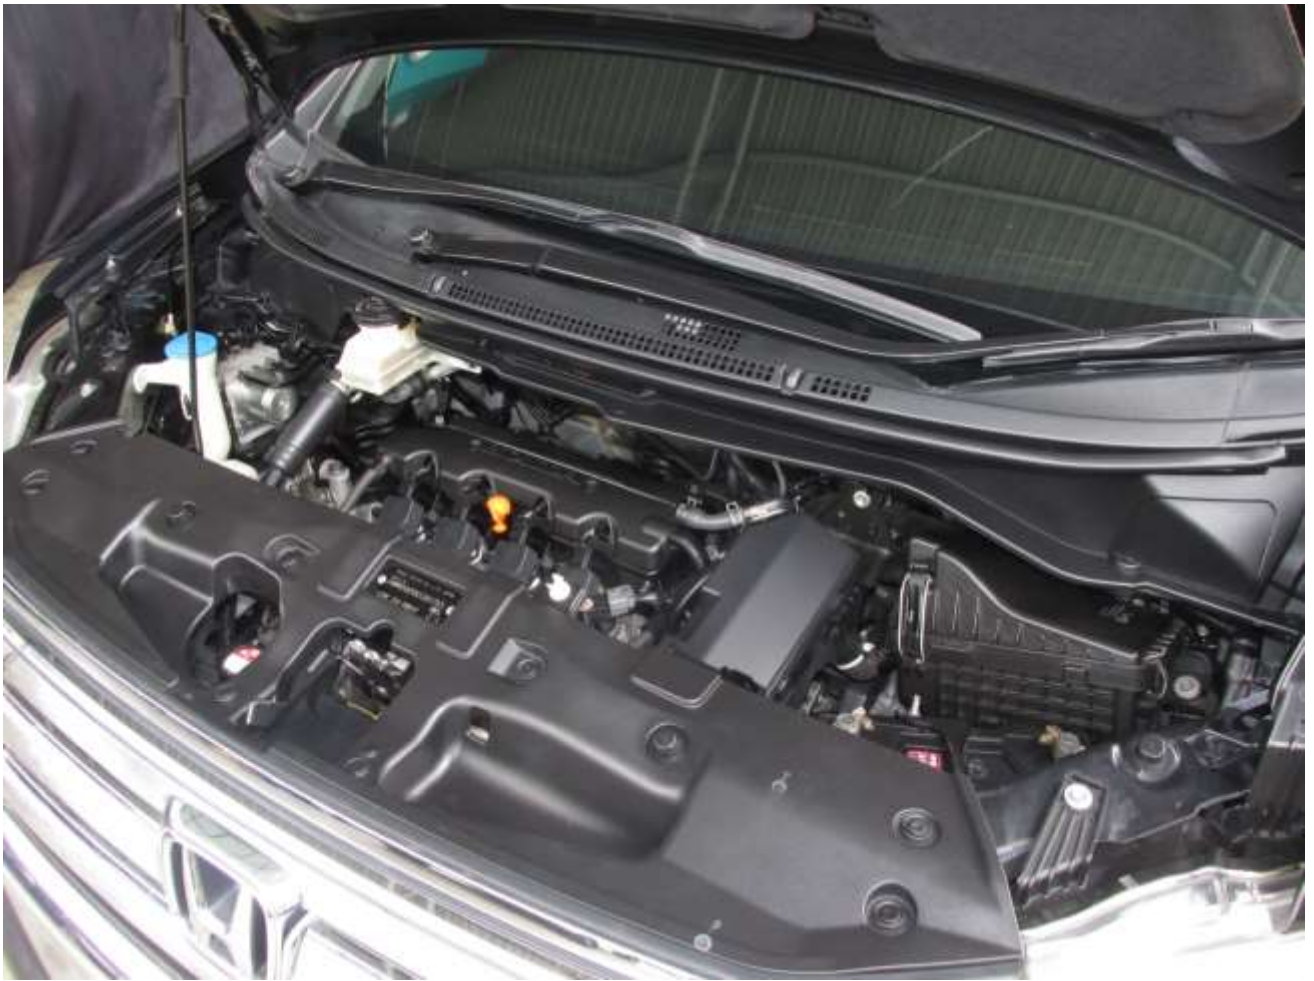
ภาพห้องเครื่อง - Engine Bay Visual Details:

สภาพรวมของโครงสร้าง และตัวถัง Chassis Frames & Members Appearance	สภาพตามอายุการใช้งาน

การรั่วไหลของน้ำมัน Fluid Leaks	ไม่มี
 	จุดจับยึด Mountings	สภาพตามอายุการใช้งาน
 	สายไฟ และท่อ Hoses & Pipes	สภาพตามอายุการใช้งาน
 	ปั๊มน้ำ, ท่อน้ำ และพัดลม Water Pump, Hoses & Fan	สภาพตามอายุการใช้งาน

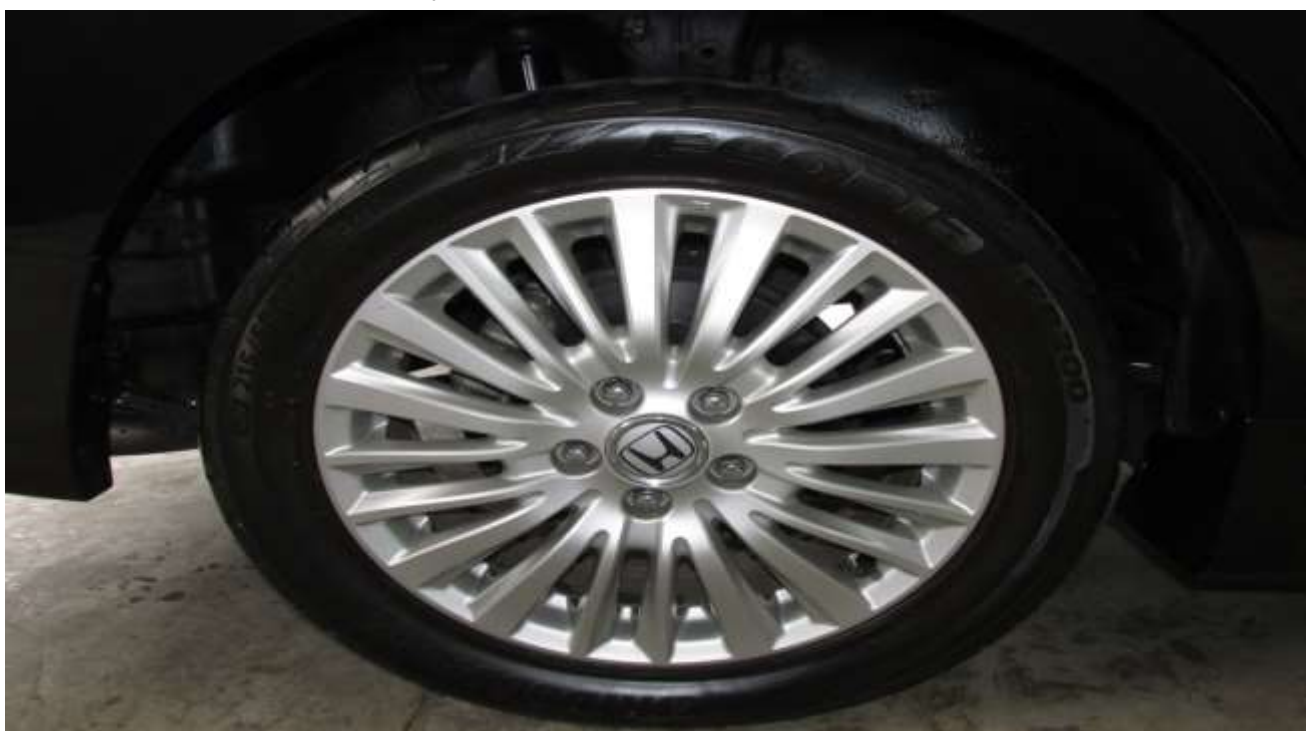
### ภาพโดยรวมของยาง ล้อ และ เบรค - Tyres, Wheels & Brakes Visual Details:

สภาพยางรถยนต์, สปีดคาร์ท/ปี ผลิต Tyres Appearance, Year	2216

ผ้าดิสเบรค (หน้า/หลัง) Brake Pads (Front/Rear)	สภาพตามอายุการใช้งาน

จานดิสเบรค(หน้า/หลัง) Brake Discs (Front/Rear)	ควรเจียจานเบรคครั้งต่อไปที่เปลี่ยนผ้าเบรค
 	ดรัมเบรคล้อหลัง Brakes and Drums any No Leakage	N/A

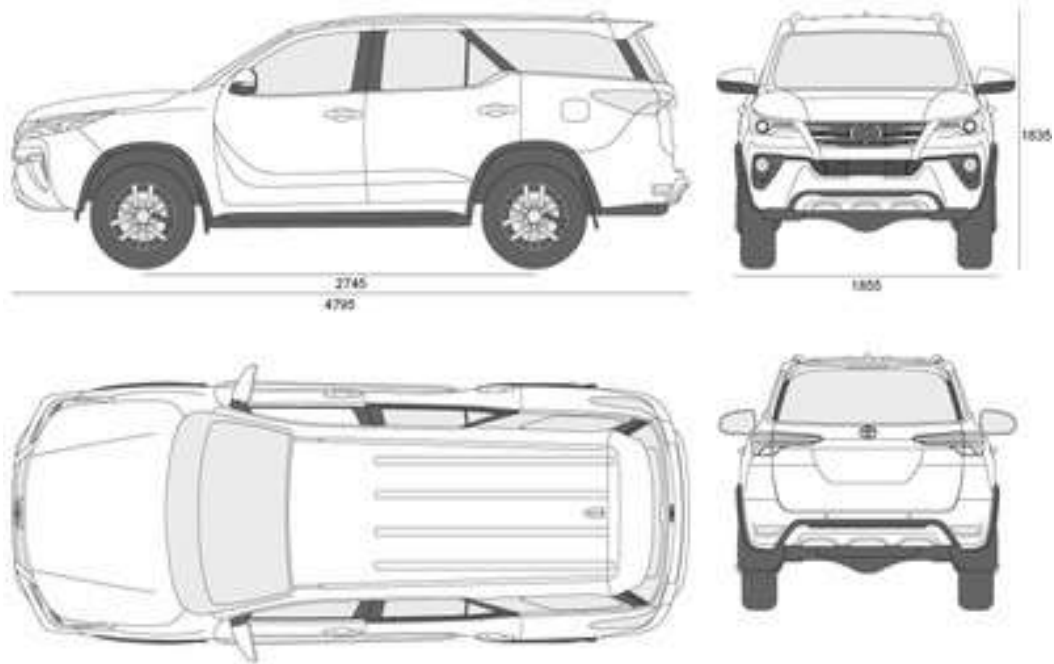
ความหนาสีรถ SUV, MPV - Paint Thickness on SUV, MPV vehicle:

ชิ้นส่วนยานยนต์	ความหนาสี Paint Thickness (µm)			
(Car Part)	P1	P2	P3	Average
Front Wing (RH)	91	87	82	87
Front Wing (LH)	90	78	82	83
Front Door (RH)	106	91	90	96
Front Door (LH)	97	93	90	93
Rear Door (RH)	75	78	80	78
Rear Door (LH)	83	86	91	87

ชิ้นส่วนยานยนต์	ความหนาสี Paint Thickness (µm)			
(Car Part)	P1	P2	P3	Average
Rear Wing (RH)	91	99	101	97
Rear Wing (LH)	83	82	88	84
Front Bumper				
Rear Bumper				
Bonnet	126	129	121	125
Roof	91	92	87	90
Boot/Tail Gate	113	104	106	108
