I023/0087-69

Mitsubishi Xpander 1.5

May 9, 2023

Vehicle Inspection Report สรุปผลการตรวจสภาพรถ (Inspection Summary)

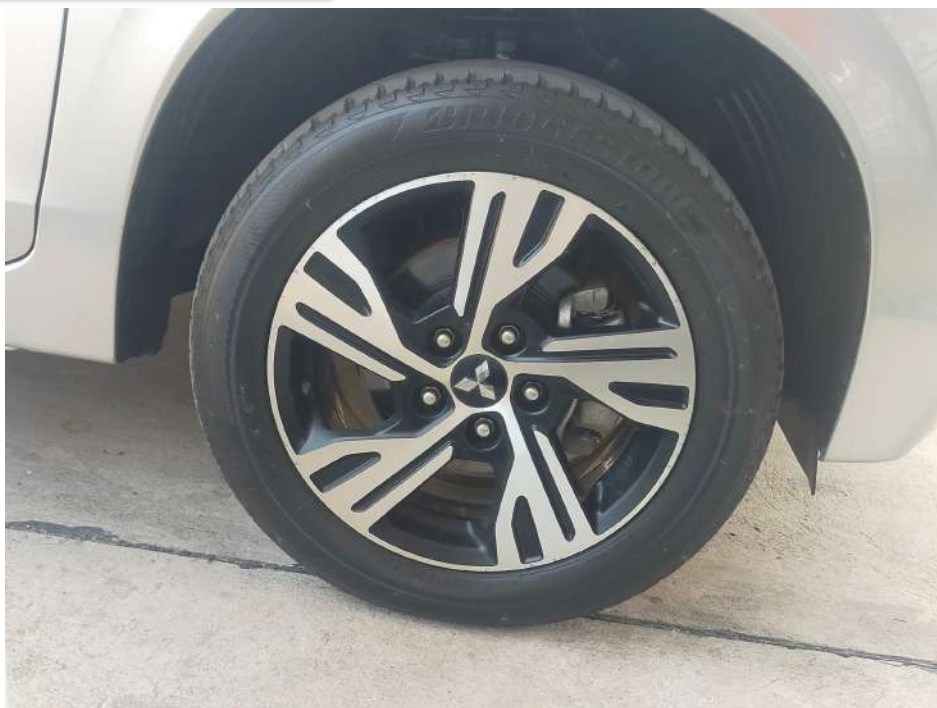
ขอบยาง ล้อ

49/19

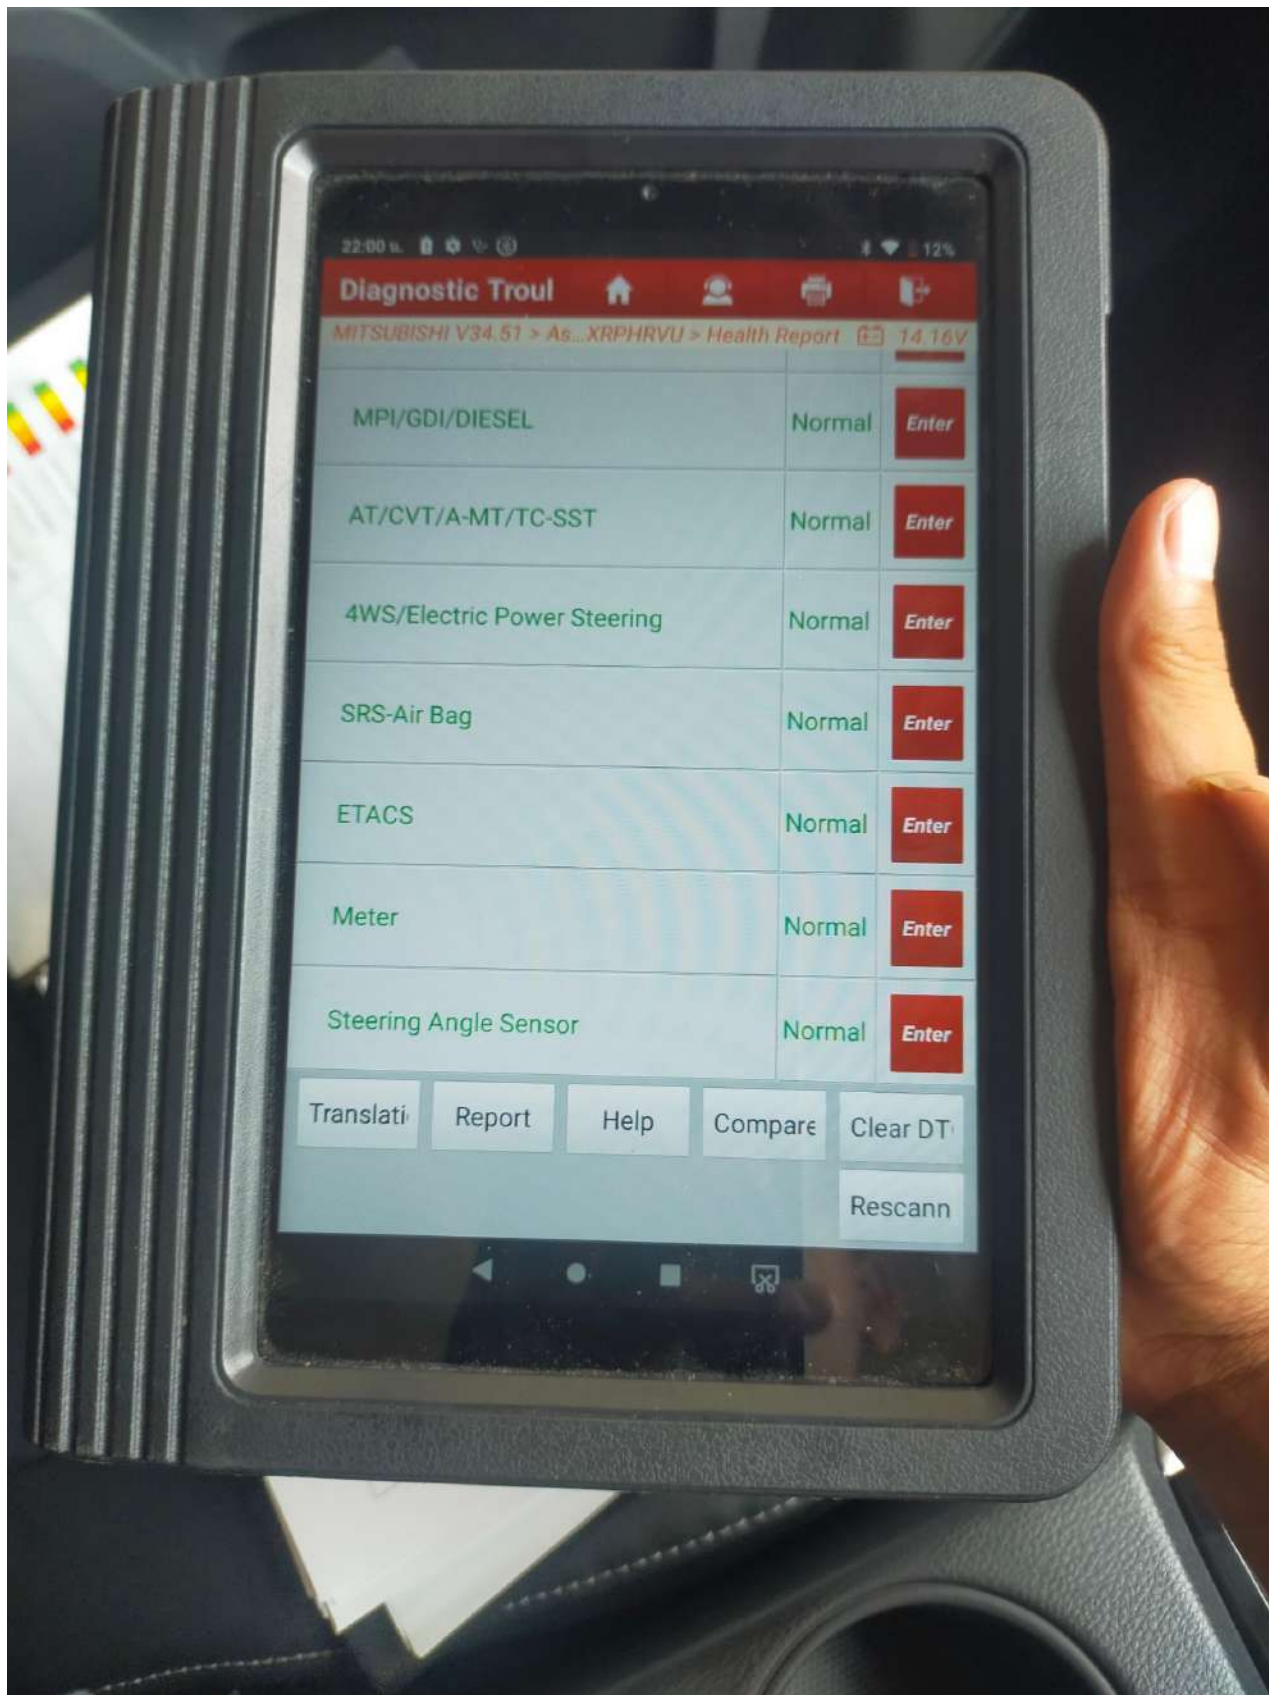
ภาพ OBD

ดี (Good)
