**I022/0235-64**

Toyota Vios 1.5 E

May 29, 2023

## Vehicle Inspection Report สรุปผลการตรวจสภาพรถ (Inspection Summary)

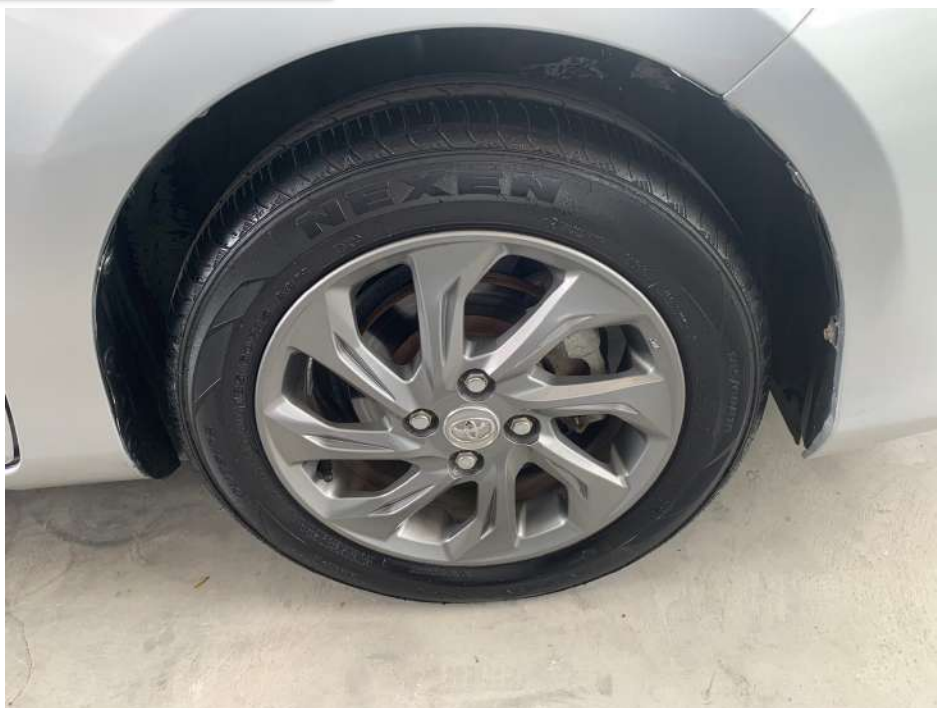
#### ขอบยาง ล้อ

13/22
