Vehicle Inspection Report

สรุปผลการตรวจสอบ (Inspection Summary)

ยี่ห้อ/รุ่น (Make/Model): HONDA CIVIC	วันที่ตรวจสอบรถยนต์ (Date of Inspection): 13.02.61
เลขตัวถัง (VIN): MRHFB2620EP102452	เลขคำขอบริการ (Job No.) : I017/142-009
เลขเครื่องยนต์ (Engine No.): R18Z14605008	Vehicle Picture:

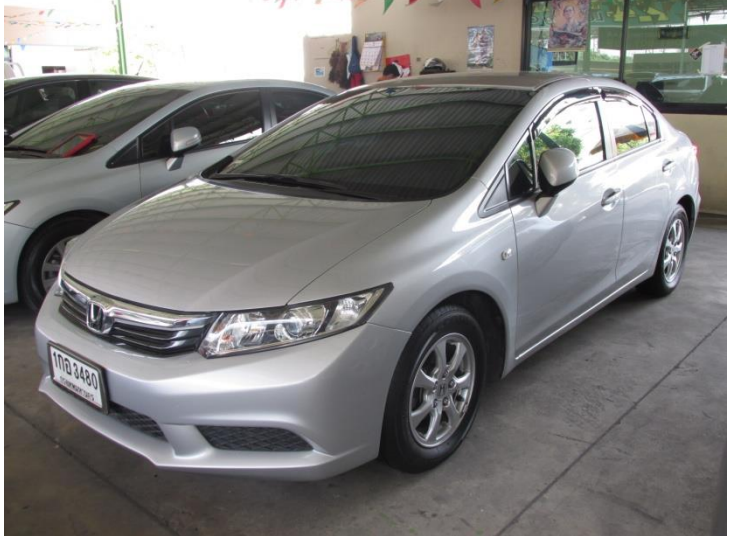
รถสภาพดี โครงสร้างไม่เคยอุบัติเหตุ ไม่เคยจมน้ำและไฟไหม้

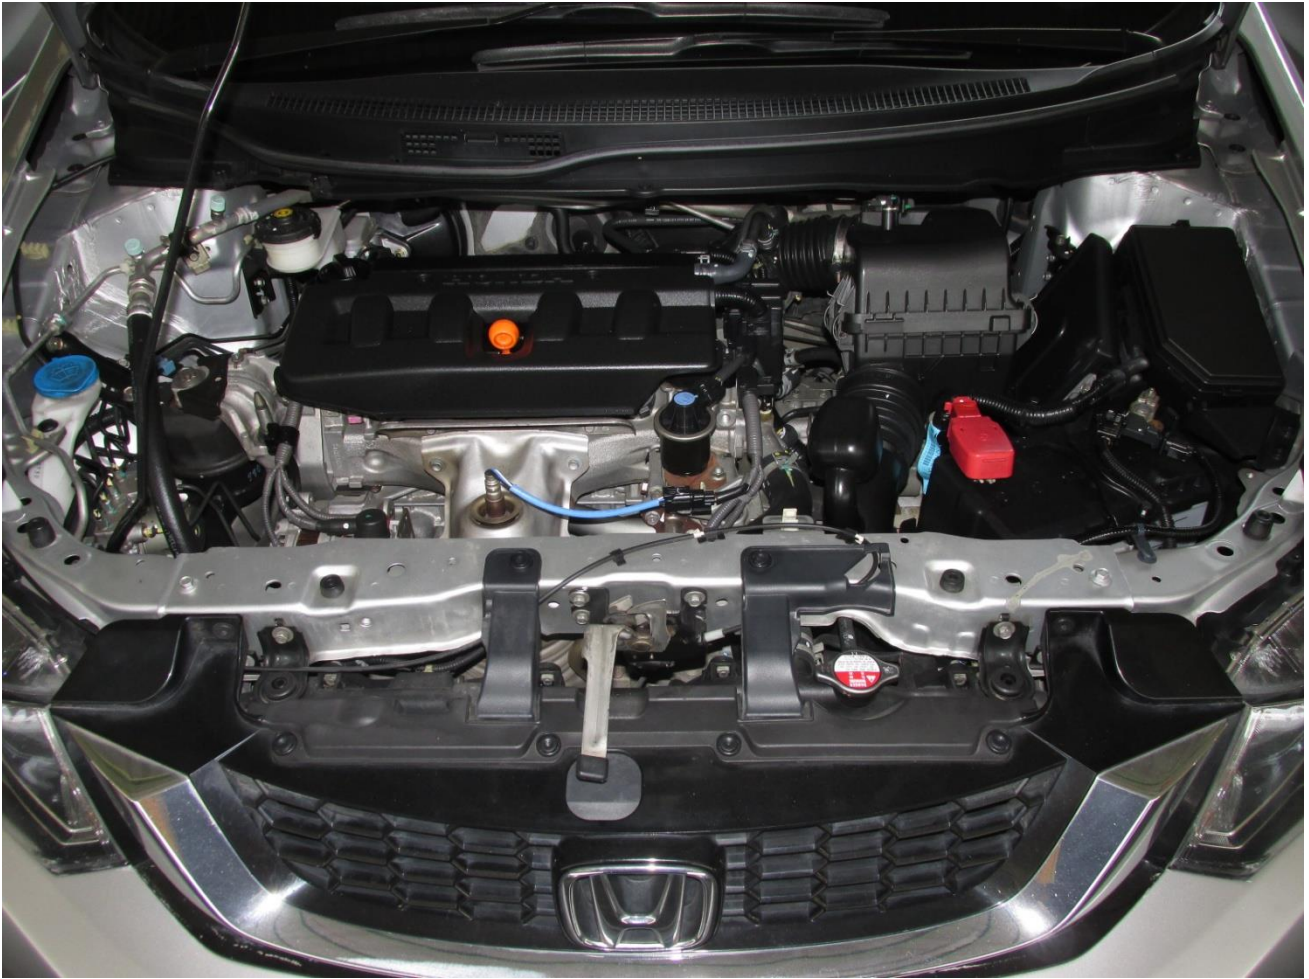
ภาพห้องเครื่อง - Engine Bay Visual Details

เครื่องยนต์ไม่พบการรั่วซึม No any leak on engine	ใช่

การรั่วไหลของน้ำมัน Fluid Leaks	ไม่มี

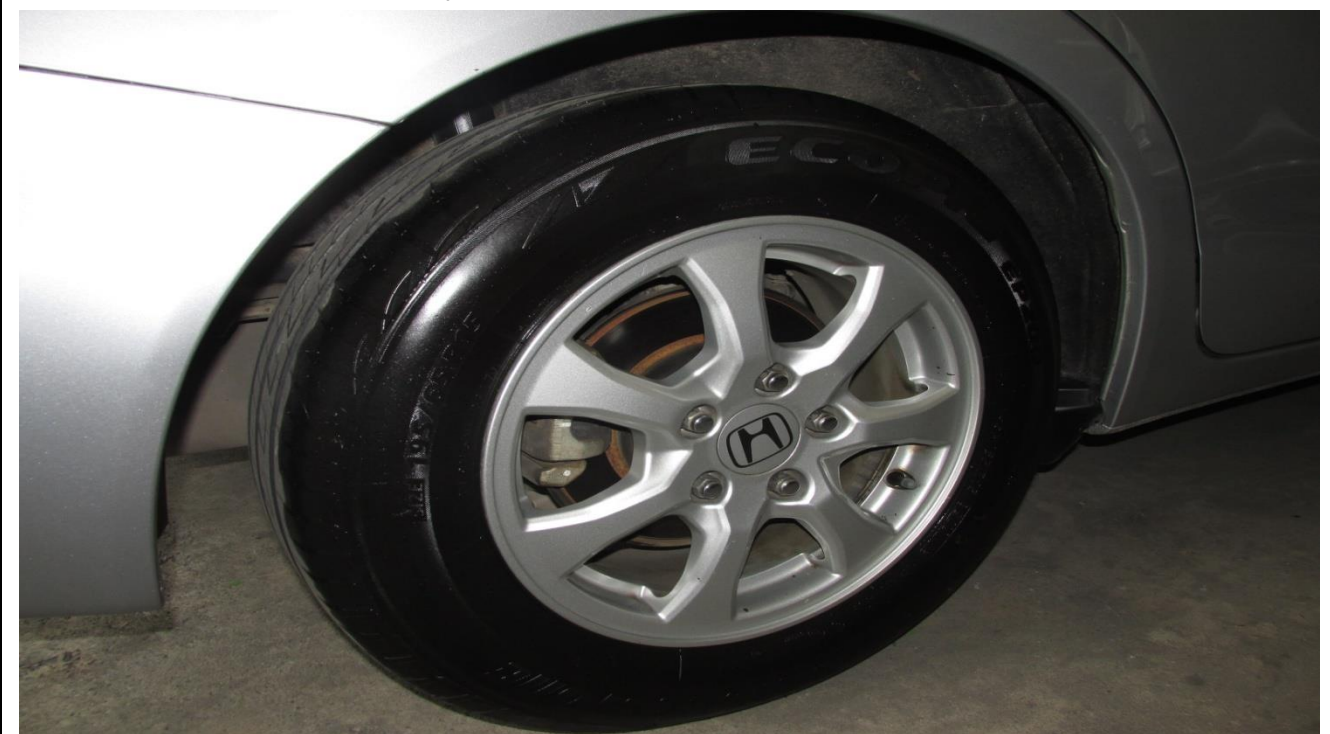
ภาพโดยรวมของยาง ล้อ และ เบรค - Tyres, Wheels & Brakes Visual Details:

สภาพยางรถยนต์, เดือน/ปี ผลิต Tyres Appearance, Year	ปียางผลิต 0917 ยางสภาพดี

ก้ามเบรค และท่อน้ำมัน Brake Hose Callipers & Pipes	สภาพปกติไม่พบการรั่วซึม

จานเบรค Brake Discs (Front/Rear)	ควรเจียจานเบรคครั้งต่อไปที่เปลี่ยนผ้าเบรค
